# **Restauro del chiostro minore del complesso di S. Agostino, per l'ampliamento delle funzioni dell'università degli studi di Bergamo**

## **PROGETTO ESECUTIVO**

### **SCHEDE DI ANALISI SISTEMI EDILIZI**

Bergamo settembre, 2017

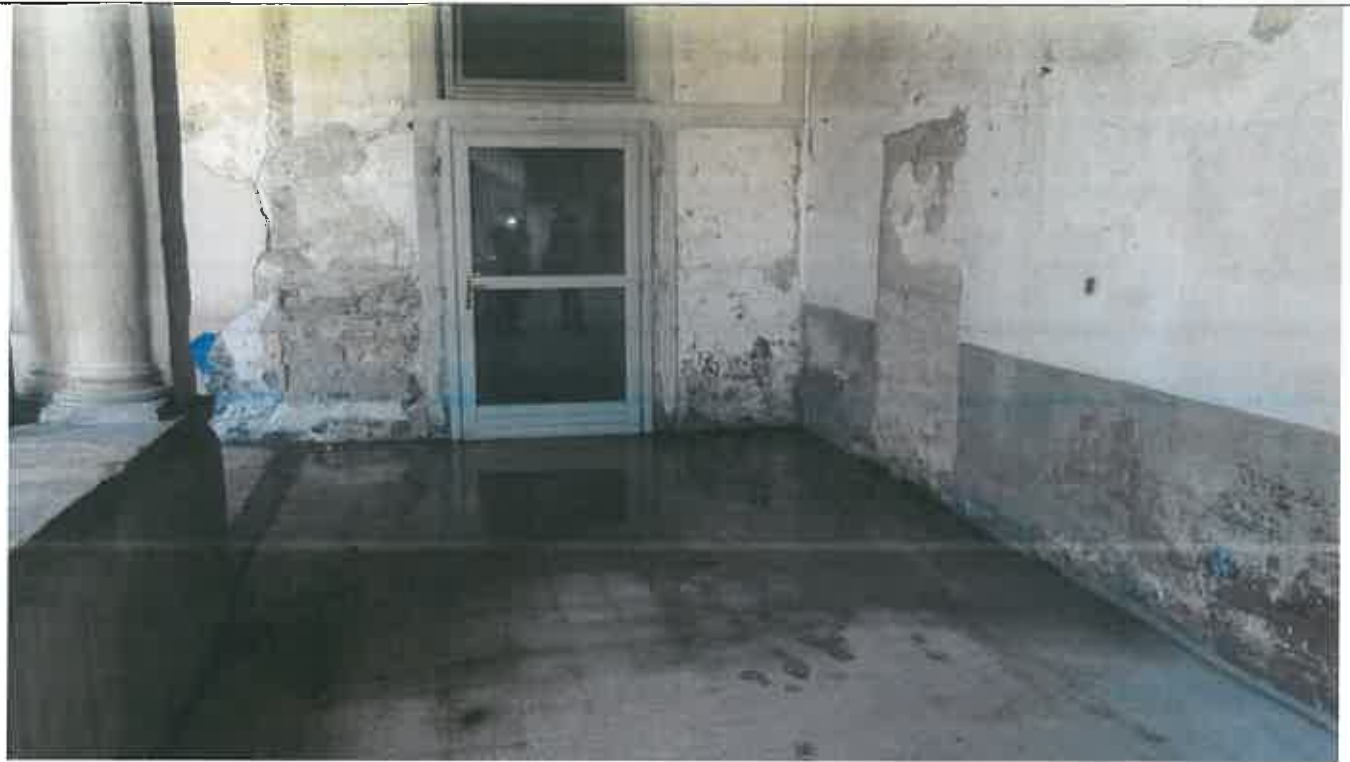
Vista del porticato del chiostro al primo piano, sono evidenti i fenomeni di infiltrazione dalla copertura, con ristagno d'acqua dovuto alla pendenza del solaio verso l'interno

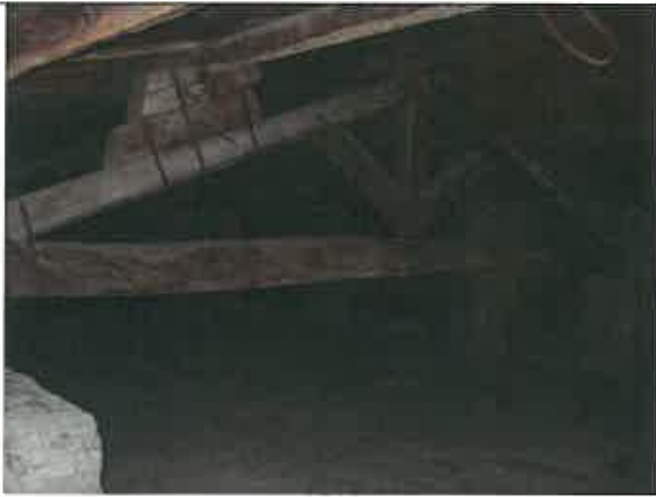
Vista della capriata n° 3 si nota la distanza del solaio sottostante, probabilmente in quanto rifatto in epoca recente, per il crollo parziale dello stesso.

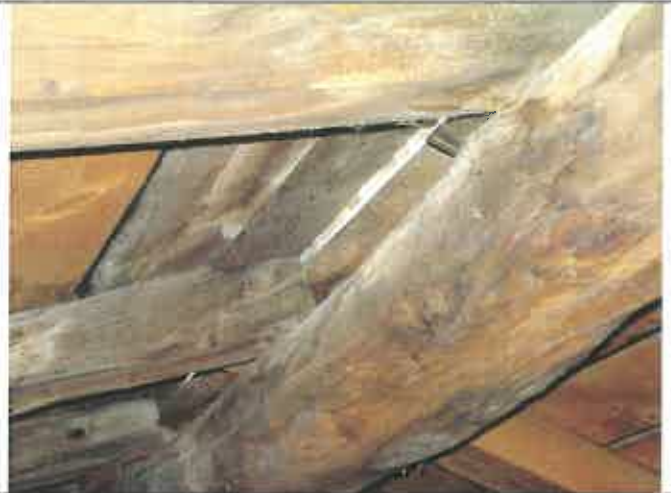
Particolare del colmo, è evidente lo scivolamento dei coppi e delle sottostanti onduline, tanto che filtra chiaramente luce, che in caso di pioggia con leggeri stramenti porta a evidenti fenomeni di infiltrazione

Scivolamento dei singoli coppi e delle sottostanti onduline, che causano infiltrazioni d'acqua nei locali sottostanti.

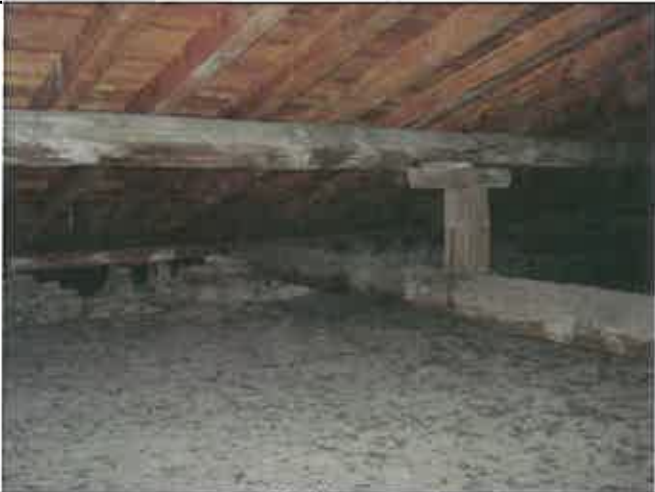
Particolare della falda esterna sostenuta da travi trasversali che fanno da sostegno alle terzere mediante puntelli verticali e spessori vari, anche in questo caso si renderanno necessarie cuciture di collegamento

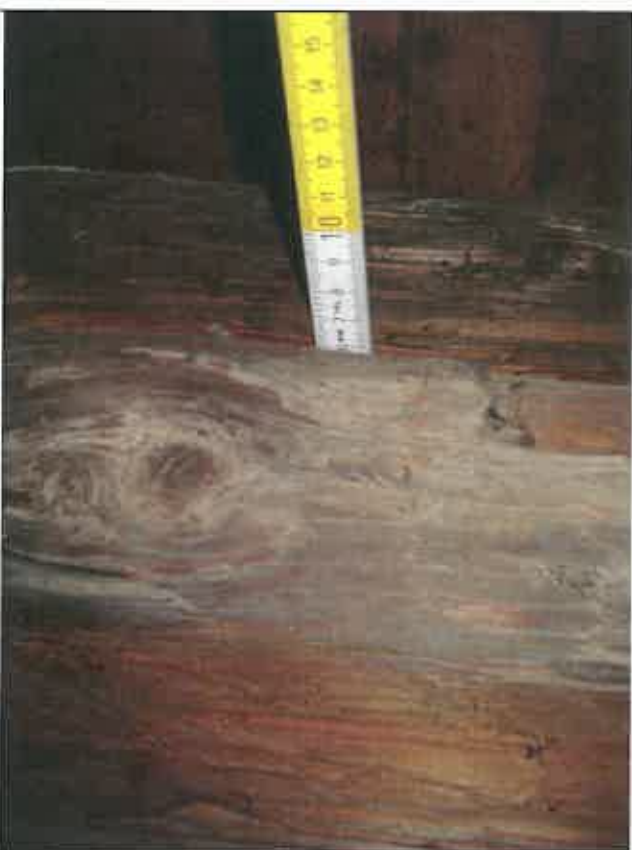
Particolare di una fessura presente in una trave di colmo

Fenomeni di fessurazione longitudinali più o meno profonde, insite nella natura stessa del materiale e pertanto non provocate da fenomeni esterni.

- sulle fessure troppo profonde si procederà alla risarcitura con costipamento di resina epossidica previa pulizia, dove fosse necessario si procederà alla realizzazione di cuciture di collegamento mediante inserimento di barre in vetroresina e collaggio di resina epossidica **(voce EPU B20.A70 e B20.A80)**

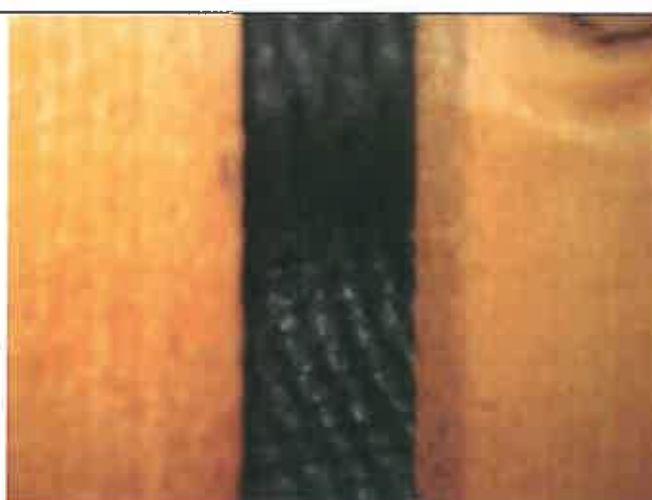
Particolare dell'assito non perfettamente accostato che permette di vedere la sottostante ondulina fibrobituminosa

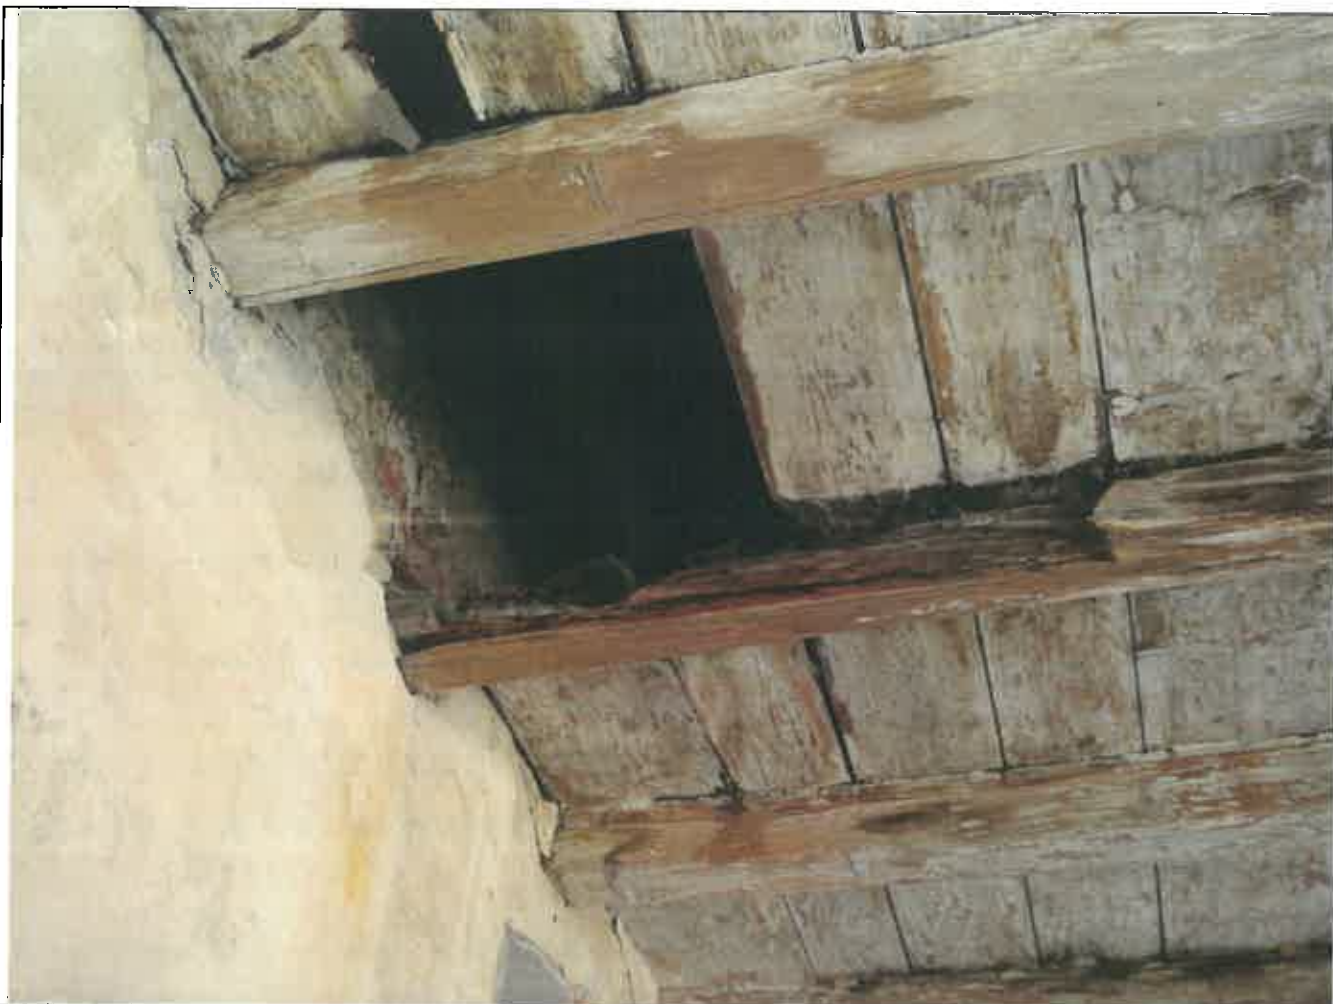
Particolare del medesimo solaio, in questo caso abbiamo la mancanza localizzata del tavolato con estesi fenomeni di marciscenza dei travetti, tali da renderne necessaria la sostituzione

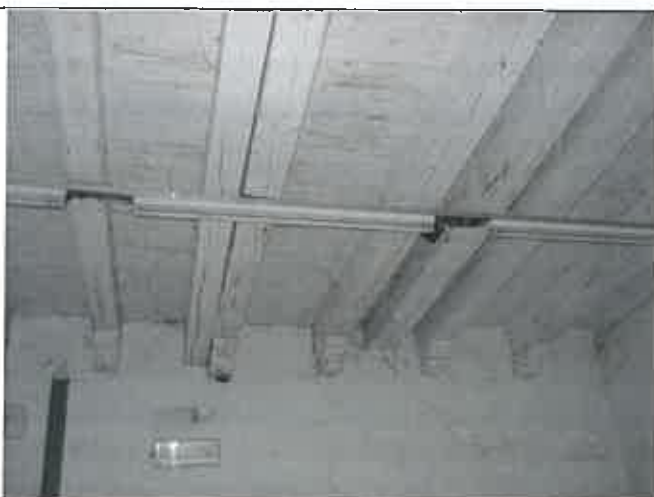
Vista del solaio degli ambienti interni a quota + 4,00 m. del corpo di fabbrica "B" lato parco, verniciato probabilmente per un riutilizzo provvisorio di alcuni ambienti del piano terra. Sono comunque evidenti le Fessurazioni e l'imbarcamento dei travetti

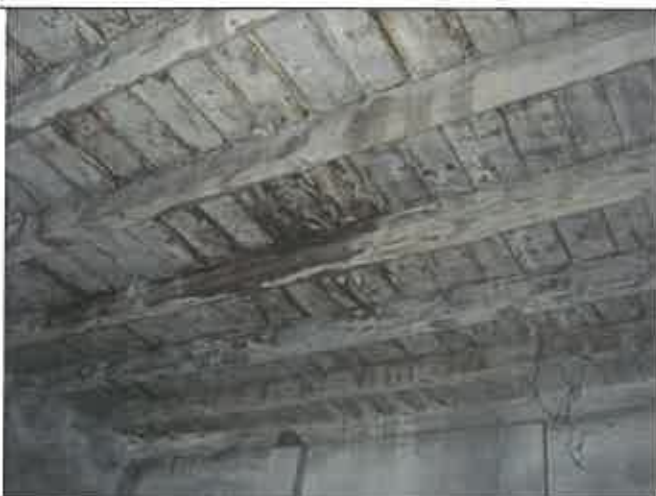
Vista sempre del solaio in legno del sottotetto, nella zona di raccordo tra i due corpi di fabbrica, sono evidenti fenomeni localizzati di infiltrazione

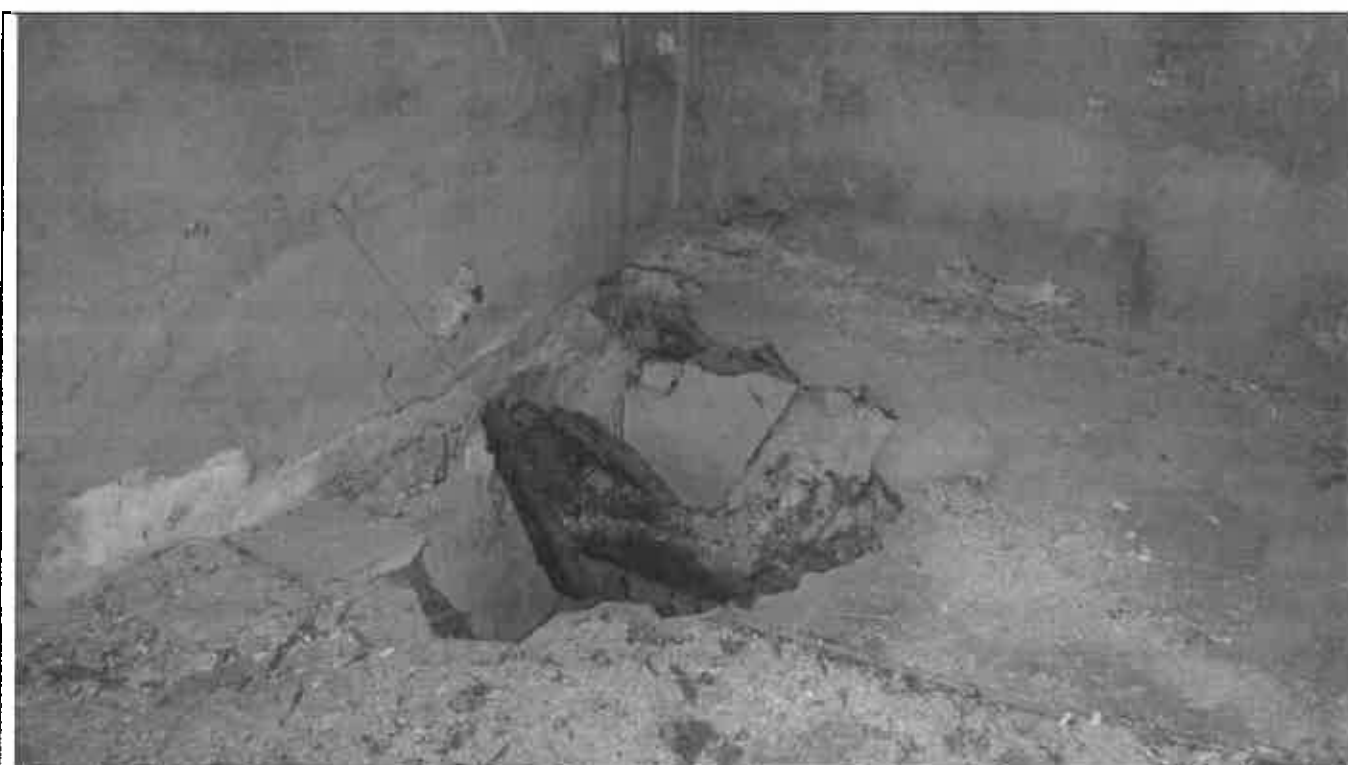
Particolare di un cedimento strutturale localizzato del solaio a quota + 4,00 dovuto alla marciscenza della trave in legno all'appoggio, probabilmente per vecchie infiltrazioni d'acqua dal tetto

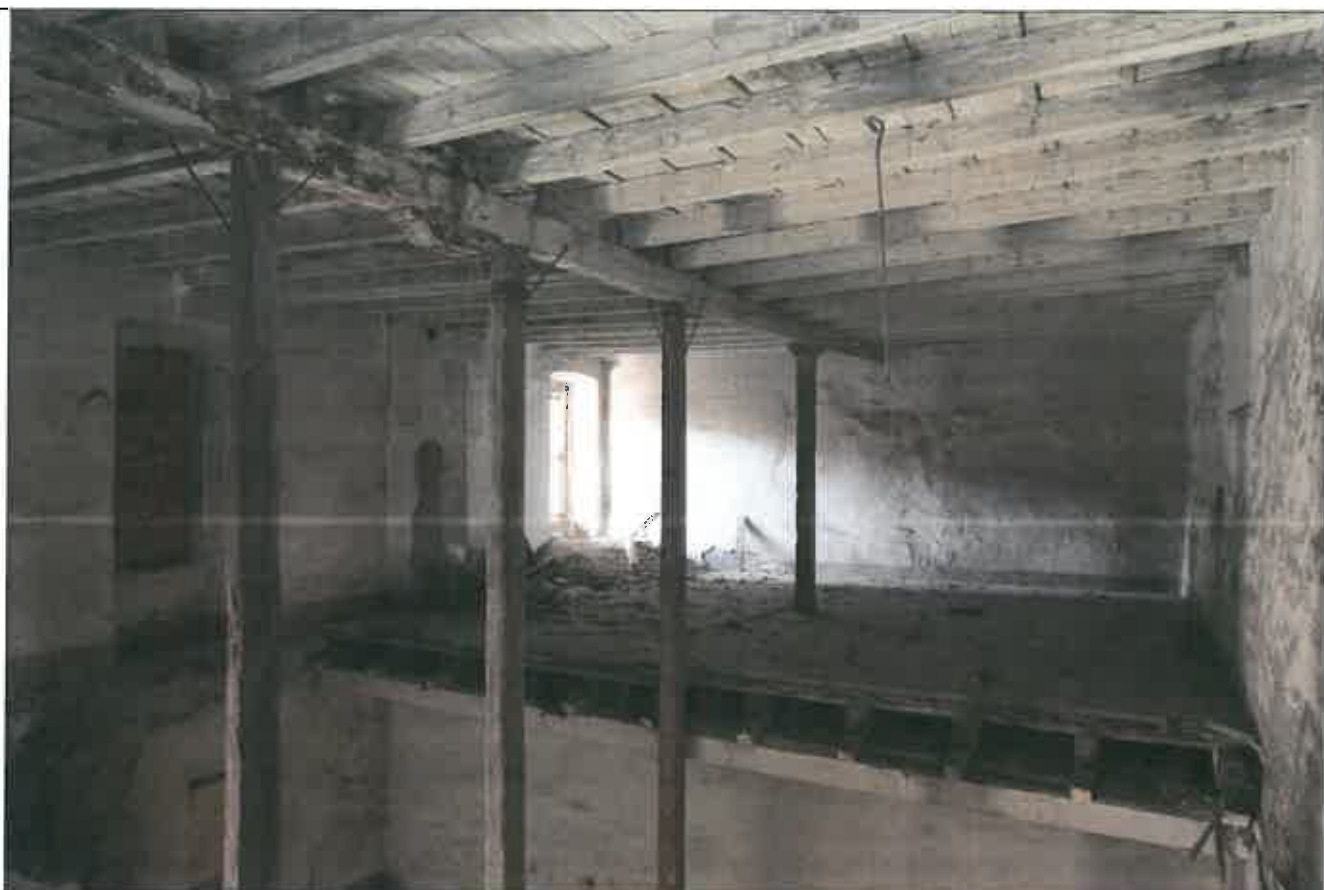
Vista d'insieme del corpo di fabbrica "A" lato piazzale dove c'è stato il cedimento strutturale di una grande porzione del solaio, tanto da rendere necessarie opere di puntellamento che partono dal piano inferiore e che poggiano pericolosamente sulla volta sottostante. Da questa immagine si vede l'andamento longitudinale del vecchio solaio, sostenuto dalle grosse travi in legno di epoca medioevale.

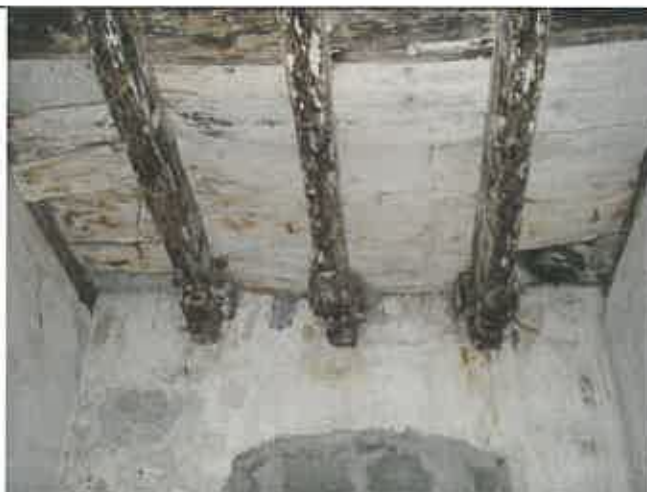
Altro particolare di un ambiente laterale sempre del corpo di fabbrica "A" lato piazzale dove sono evidenti i cedimenti strutturali localizzati, legati alla marciscenza dei travetti, provocati da vecchie infiltrazioni d'acqua dalla copertura

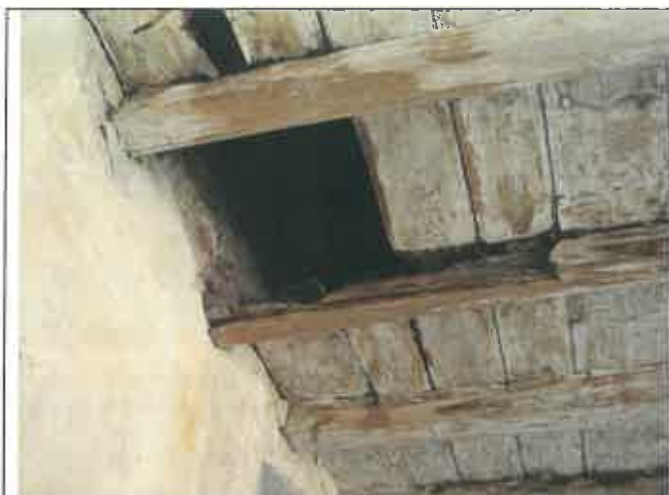
Particolare del solaio di sottotetto del loggiato del primo piano, con evidenti mancanze e fenomeni di marciscenza localizzati del legname.

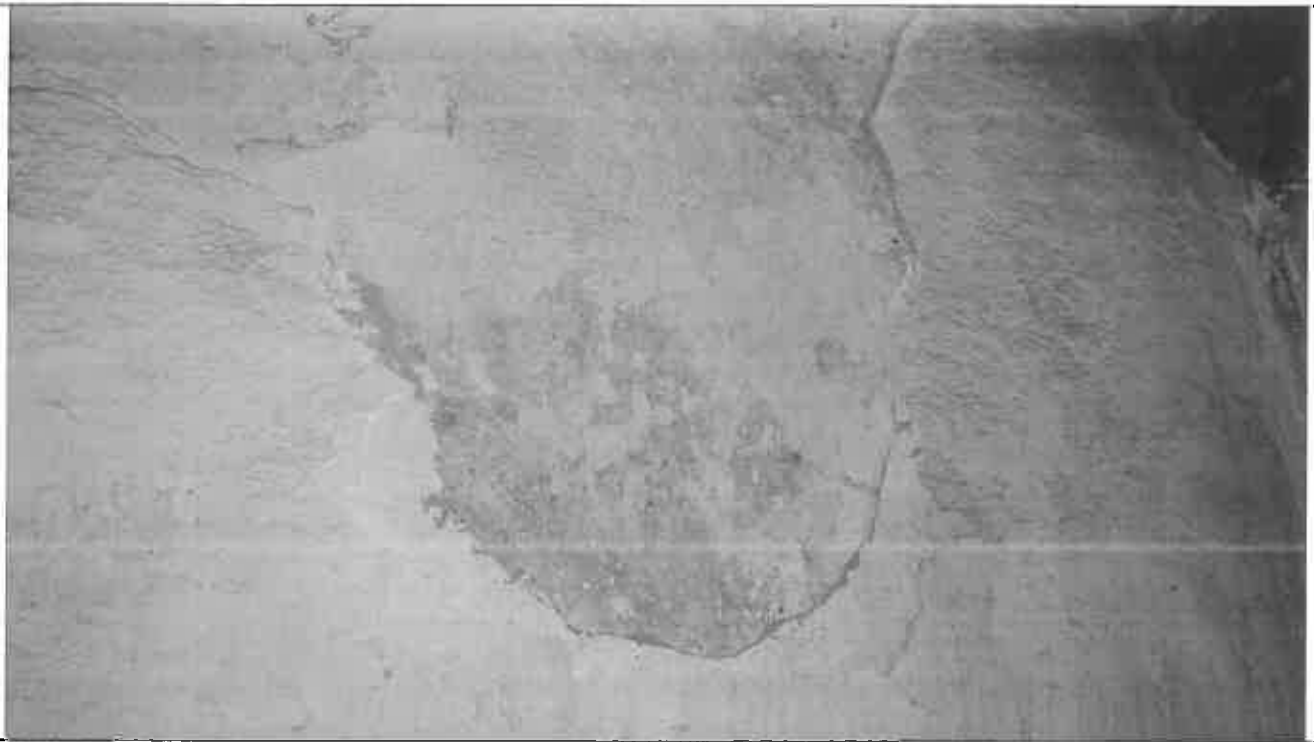
Particolare della sovrapposizione di intonaci di epoche differenti

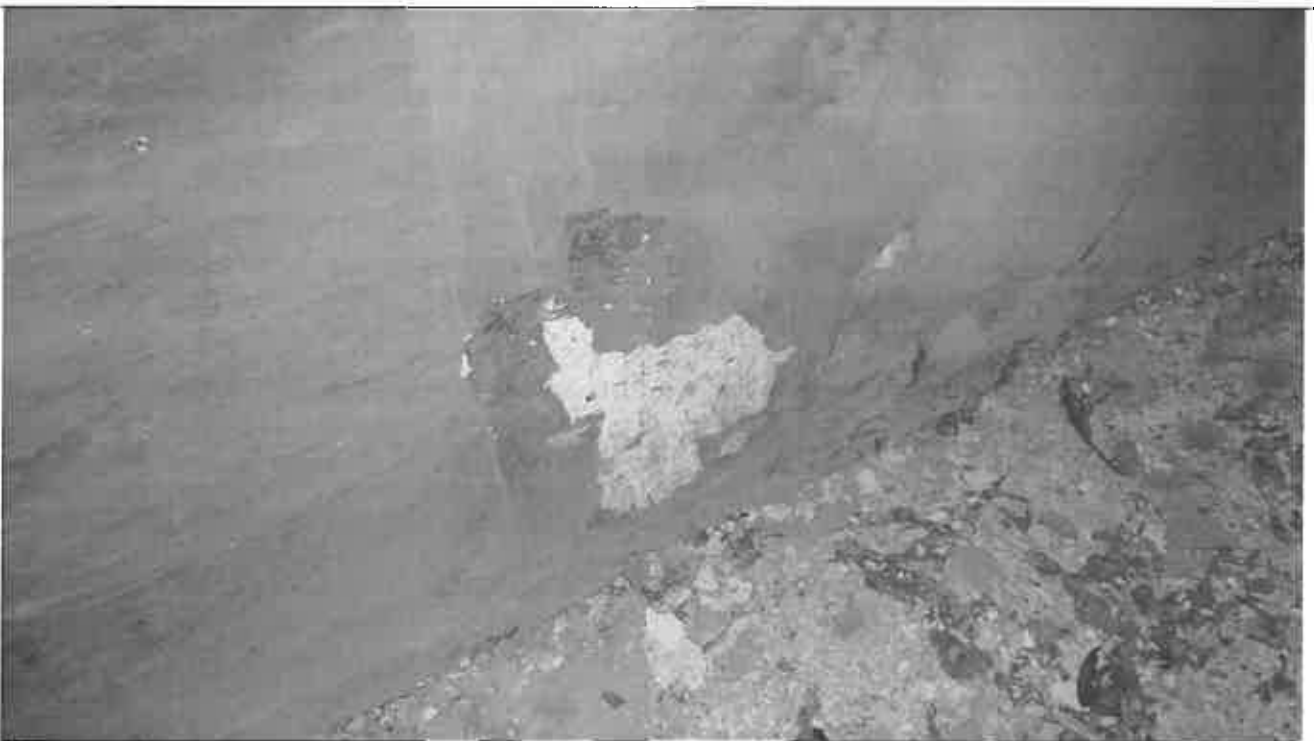
Altro particolare in questo caso si notano i numerosi strati di ridipinture a tempera presenti in molti ambienti

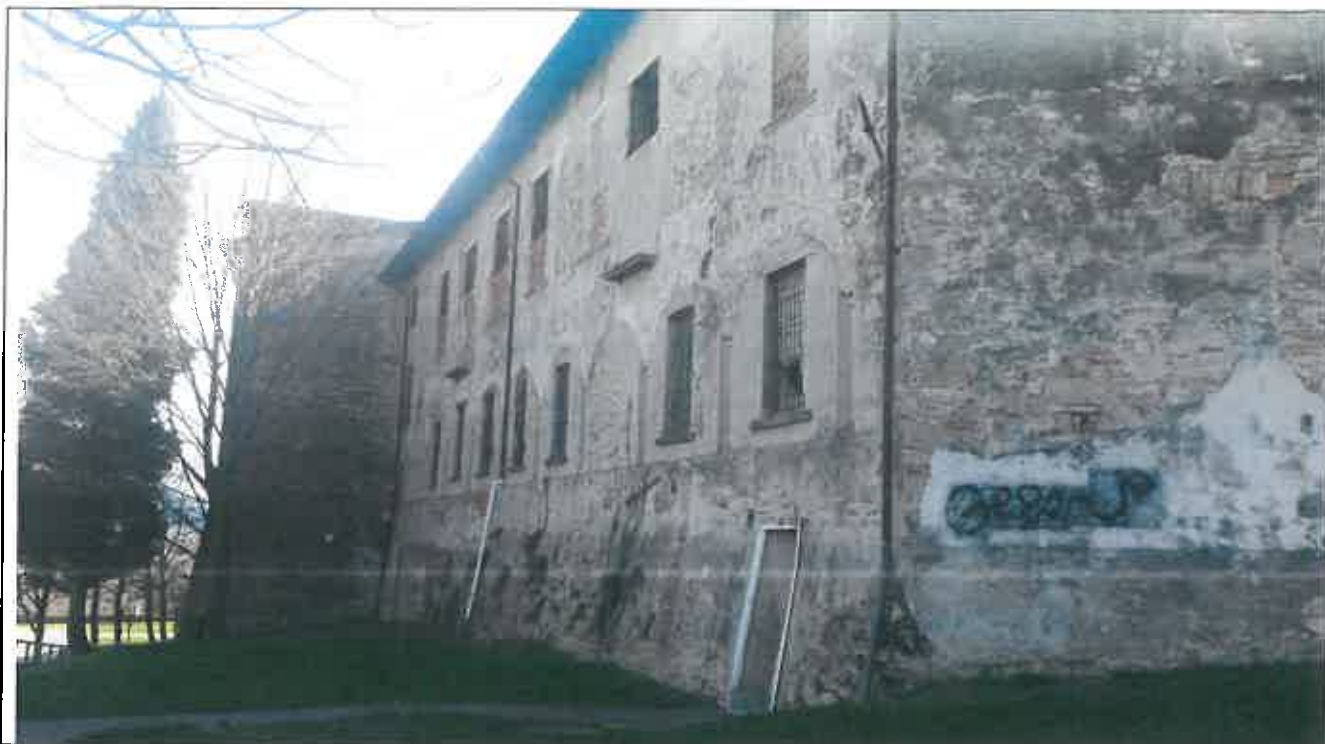
Vista d'insieme del fronte esterno lato nord, sono evidenti le superfetazioni realizzate per tamponare le aperture originarie, le finestre del piano primo e il loggiato corrispondente al piano terra del chiostro

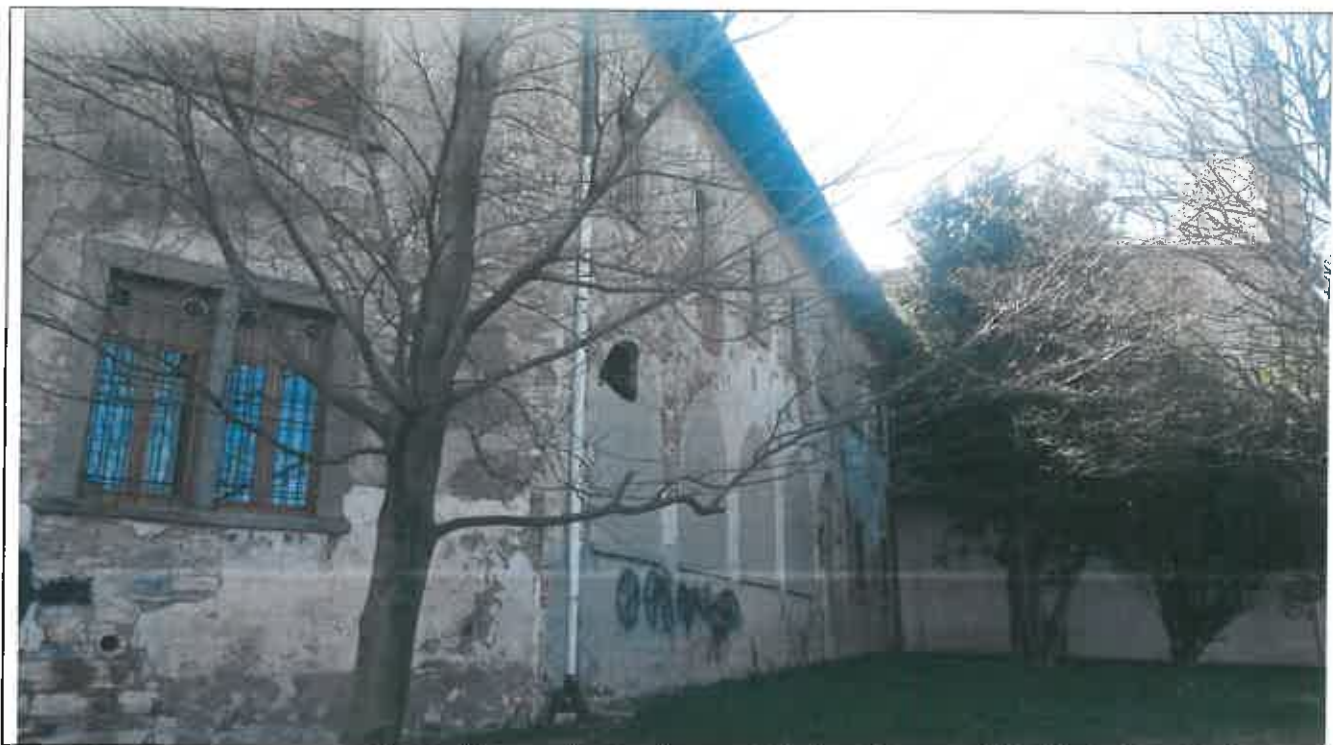
Vista d'insieme del fronte esterno lato ovest, si notano subito la chiusura dei bellissimi archi di epoca medioevale a sesto acuto, con prisme di cemento, la zoccolatura con intonaco cementizio, le grandi mancanze di intonaco nella parte alta inframmezzata con lacerti di intonaco antico

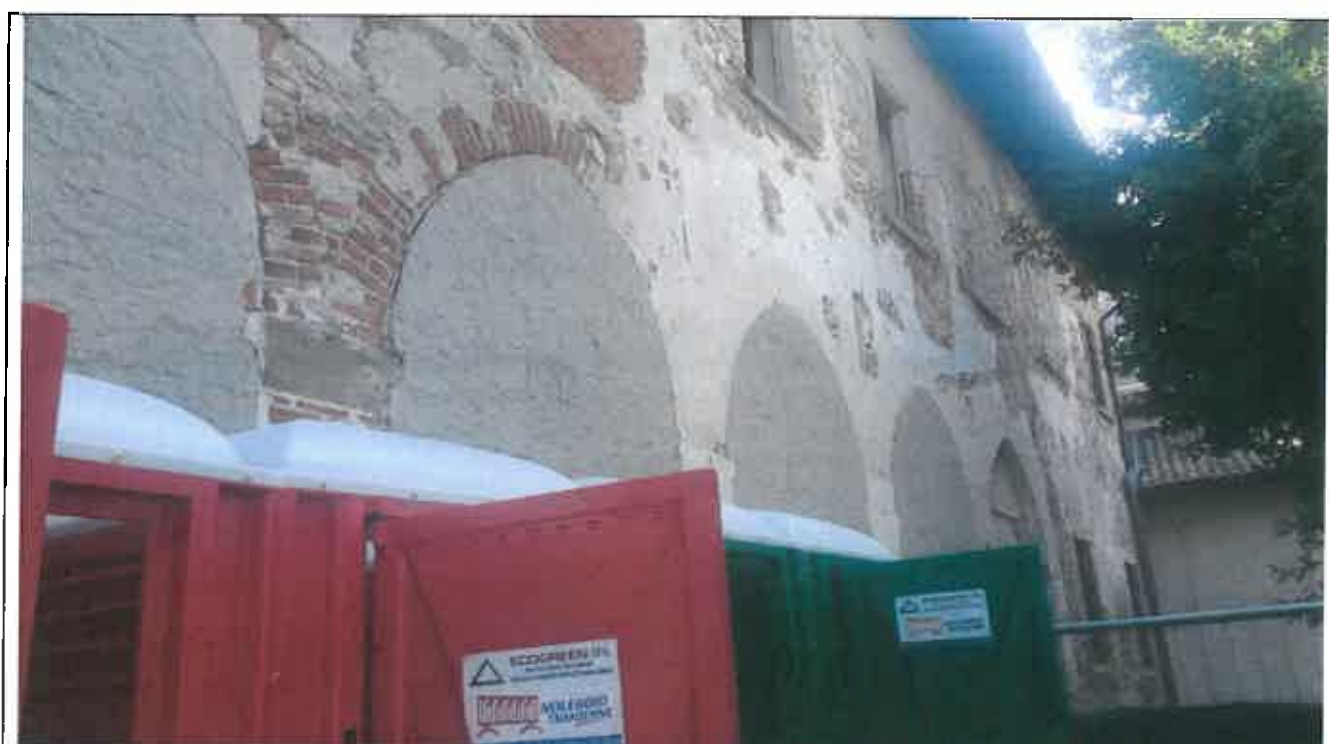
Particolare del fronte ovest, in cui si nota la grande disomogeneità dello stesso dovuto anche alla notevole presenza di elementi impropri

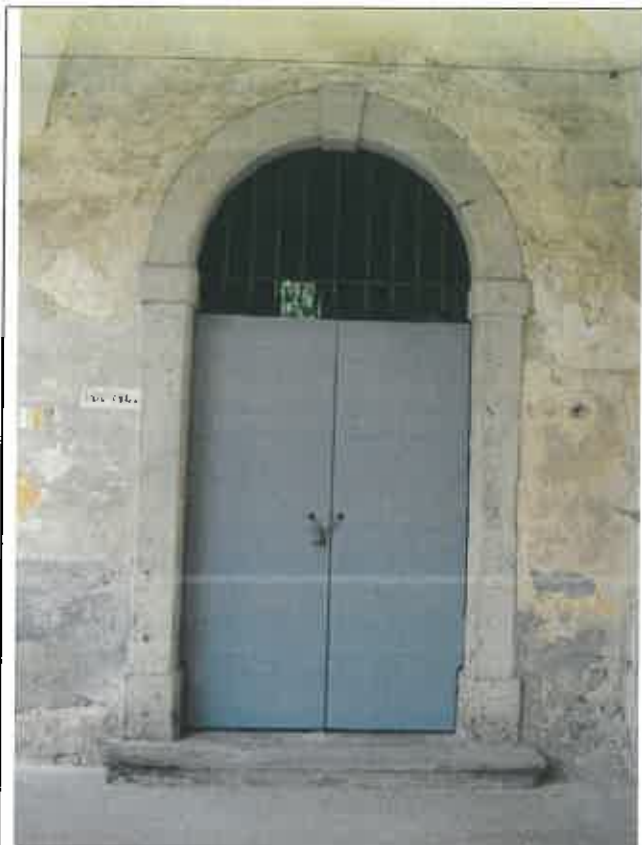
Portale d'ingresso della scala presente, realizzato in masselli di pietra arenaria impropriamente verniciati con smalti e vernici nel corso del secolo scorso.  
**Superfetazioni "s"**

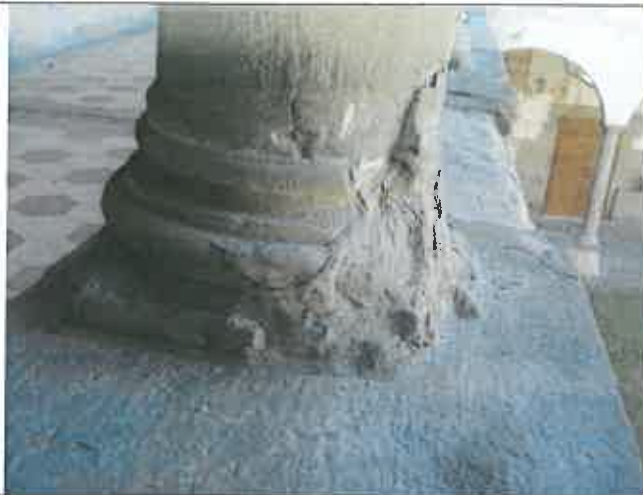
Particolare del basamento di una colonna al primo piano con ampia perdita della sezione, erosione, esfoliazione e fessurazioni, dovute al ristagno d'acqua.  
**Erosione "er", esfoliazione "e"**

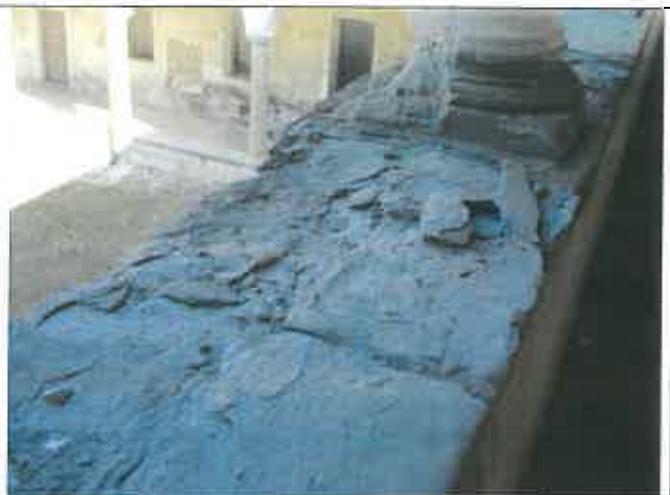
Particolare di una piana del muretto del portico del primo piano, si notano oltre agli ampi fenomeni di fessurazione e disgregazione  
**Fessurazione "f", disgregazione scagliatura "di"**

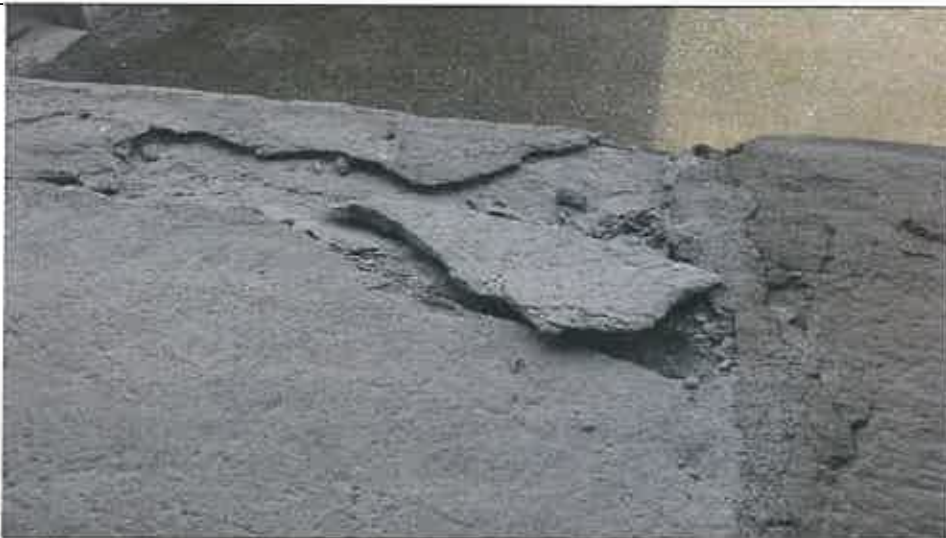
Particolare di un'altra piana al primo piano, con fessurazioni profonde che hanno portato alla parziale disgregazione del materiale, anche qui notiamo la differenza tra i colori del materiale, frutto di sostituzioni.  
**Disgregazione scagliatura "di"**

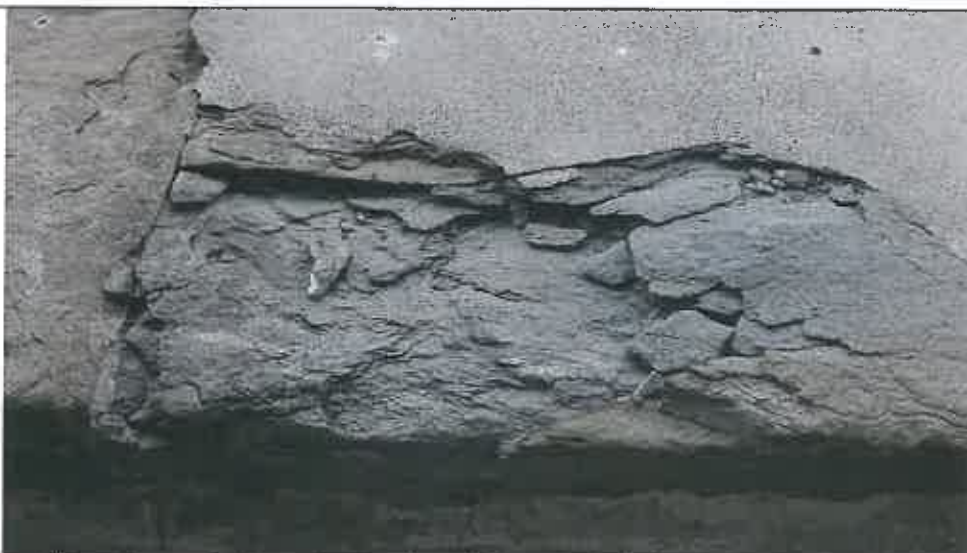
Particolare di un'altra piana al primo piano, oltre ai fenomeni di fessurazione e disgregazione, notiamo la presenza di ricostruzioni improprie con malta cementizia, che chiameremo superfettazioni cementizie.  
**Disgregazione scagliatura "di", superfettazioni cementizie "sc"**

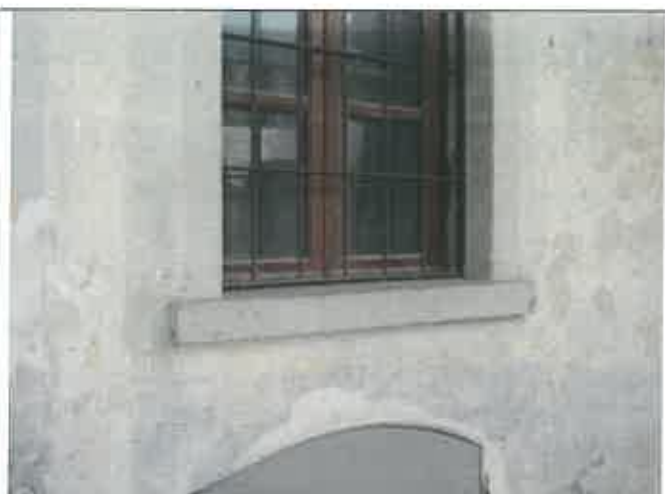
Vista di una finestra al piano terra, in questo caso è presente solo la piana in arenaria, verniciata, risultano assenti le spalle in masselli di pietra, da notare che quasi tutte le aperture presenti sul porticato sono prive dei contorni in pietra, probabilmente in quanto aperture realizzate in epoche successive.

**Superfetazioni "s", mancanze "m"**

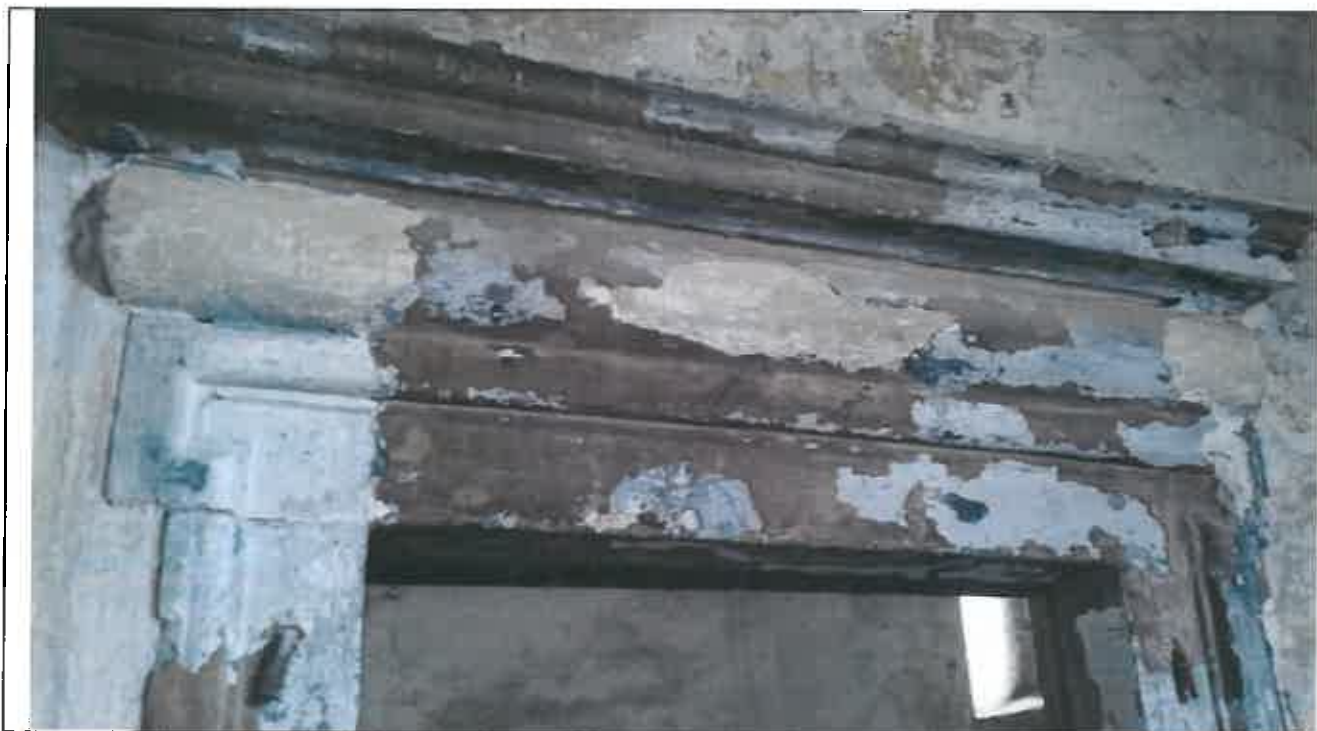
Particolare di un portale in pietra arenaria presente all'interno, anche in questo caso impropriamente verniciato.

**Superfetazioni "s"**

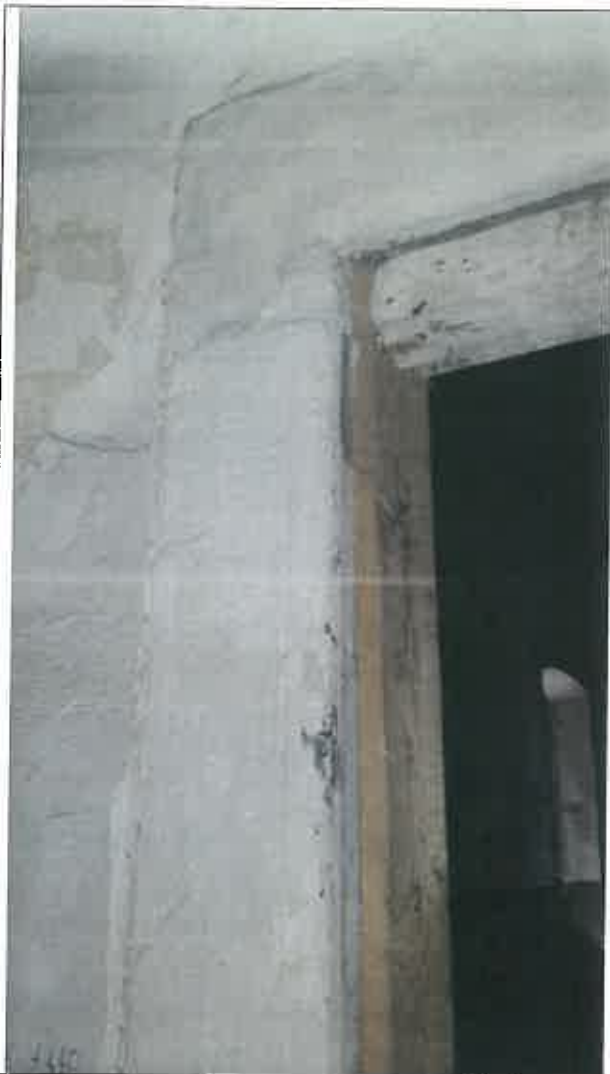
Altro particolare di una porta presente all'interno con spalla e cappello in pietra arenaria, anche in questo caso verniciata. **Superfetazioni "s"**

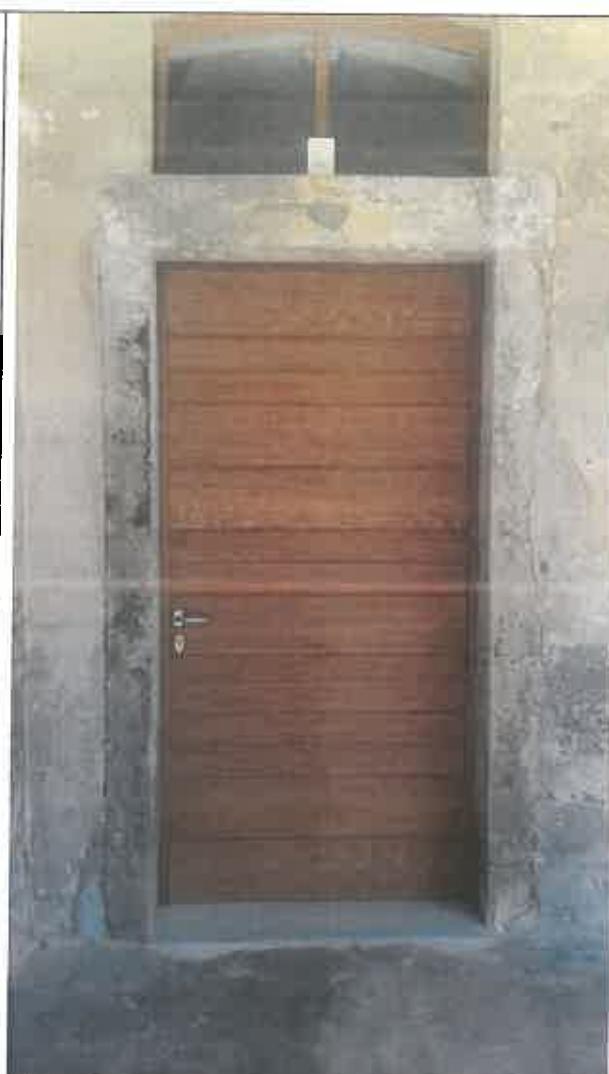
Vista dell'apertura a piano terra dei nuovi bagni, anche qui abbiamo i contorni in arenaria con presenza parziale di vernici e/o tinte a calce. **Superfetazioni "s"**

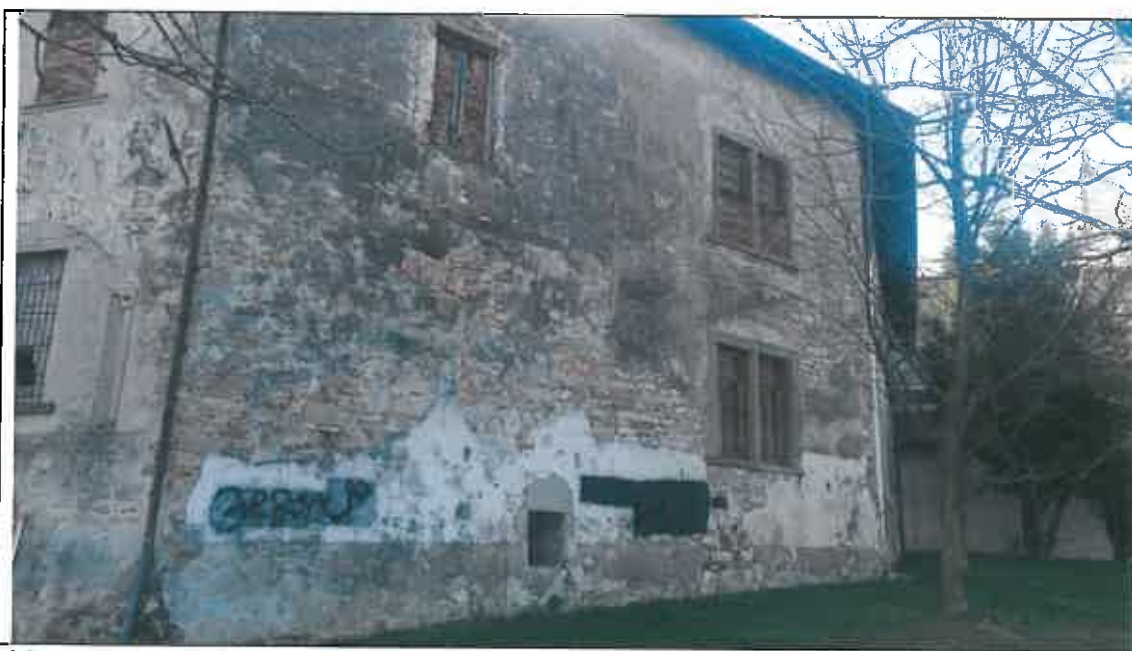
Vista del fronte esterno lato parco, si nota come alcune aperture risultino prive delle spalle, mentre altre presentano tutti gli elementi in pietra arenaria. **Mancanze "m"**
