**Restauro del chiostro minore del complesso
di S. Agostino, per l'ampliamento delle funzioni
dell'università degli studi di Bergamo**

PROGETTO ESECUTIVO

**SCHEDE DI ANALISI DEI MANUFATTI IN PIETRA
CON PROPOSTE D'INTERVENTO**

Bergamo settembre, 2017

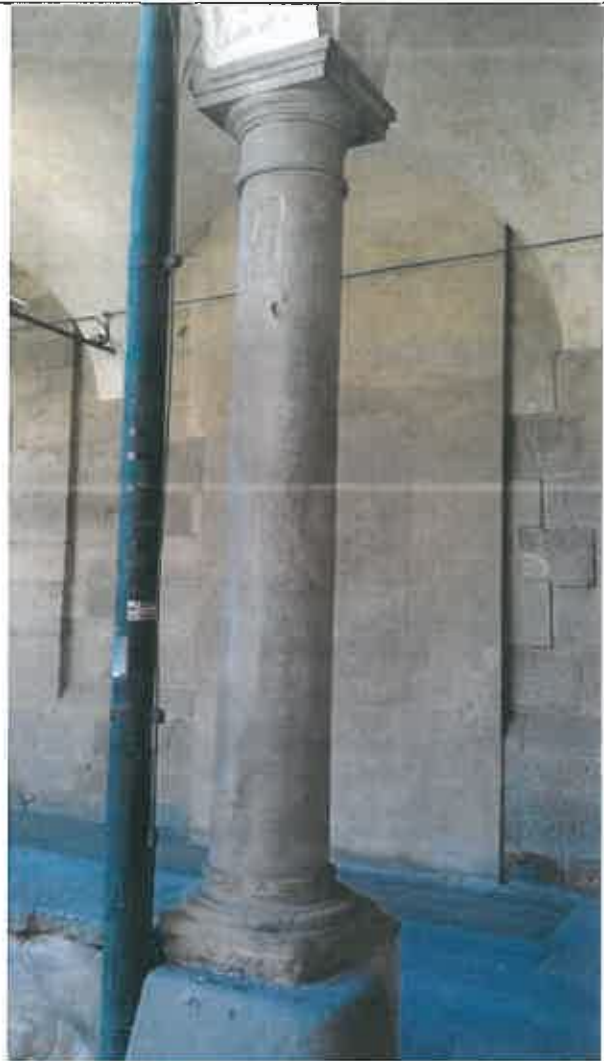
CODICE ELEMENTO	DESCRIZIONE	TIPOLOGIA DI DEGRADO INDIVIDUATA	INTERVENTI	NOTE O RIPRESE FOTOGRAFICHE
1	colonna del chiostro a piano terra, in massello di pietra arenaria con capitello tuscanico	depositi superficiali "d" esfoliazione "e"	pulizia R20.A90.A riadesione delle parti distaccate R30.A10.0 sigillatura R30.A40.0 consolidamento con silicato di etile R30.A5.0 trattamento protettivo R40.A5.0

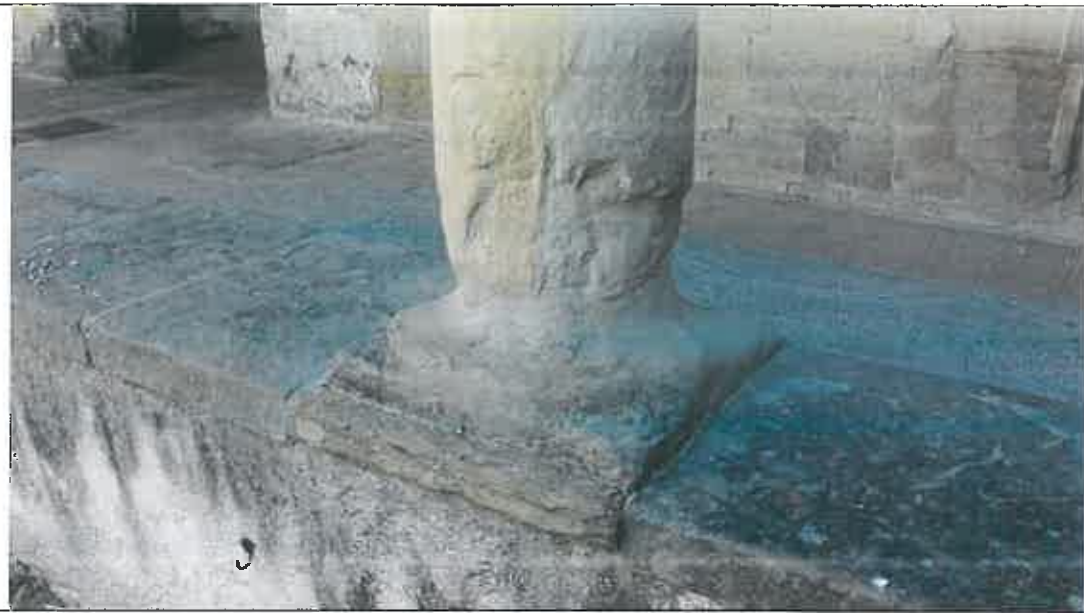
9	colonna del chiostro a piano terra, in massello di pietra arenaria con capitello tuscanico	alterazione biologica "a" depositi superficiali "d" erosione "er", con ampi fenomeni estesi soprattutto sul basamento	trattamento biocida R20.A5.A pulizia R20.A90.A consolidamento con silicato di etile R30.A5.0 trattamento protettivo R40.A5.0

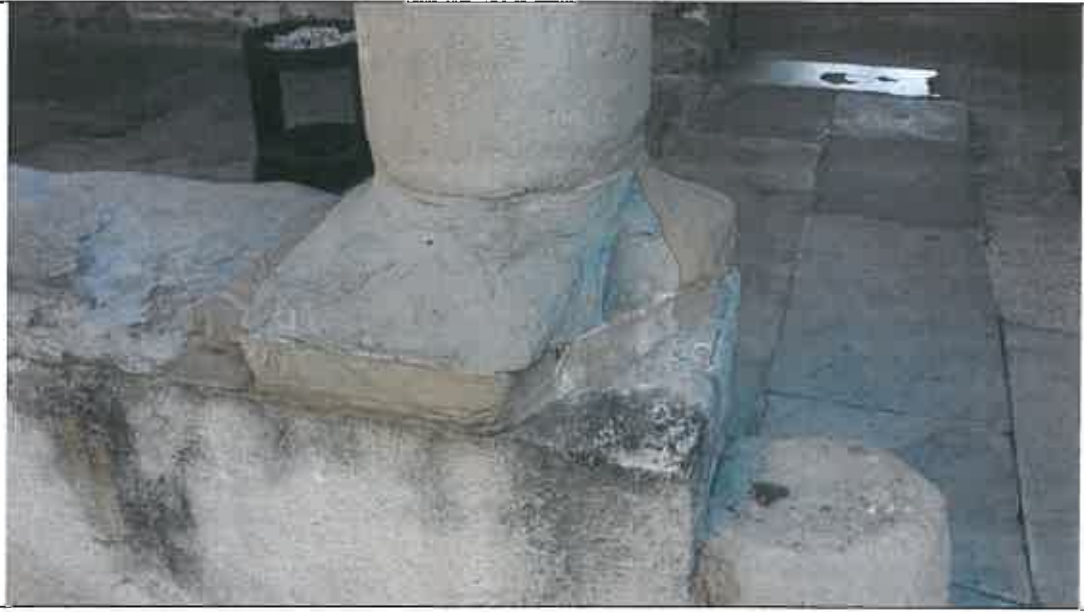
10	colonna del chiostro a piano terra, in massello di pietra arenaria con capitello tuscanico	alterazione biologica "a" depositi superficiali "d"	trattamento biocida R20.A5.A pulizia R20.A90.A consolidamento con silicato di etile R30.A5.0 trattamento protettivo R40.A5.0	
11	colonna del chiostro a piano terra, in massello di pietra arenaria con capitello tuscanico	alterazione biologica "a" depositi superficiali "d" mancanza "m", di uno spigolo del basamento dovuto probabilmente a rottura meccanica	trattamento biocida R20.A5.A pulizia R20.A90.A consolidamento con silicato di etile R30.A5.0 trattamento protettivo R40.A5.0

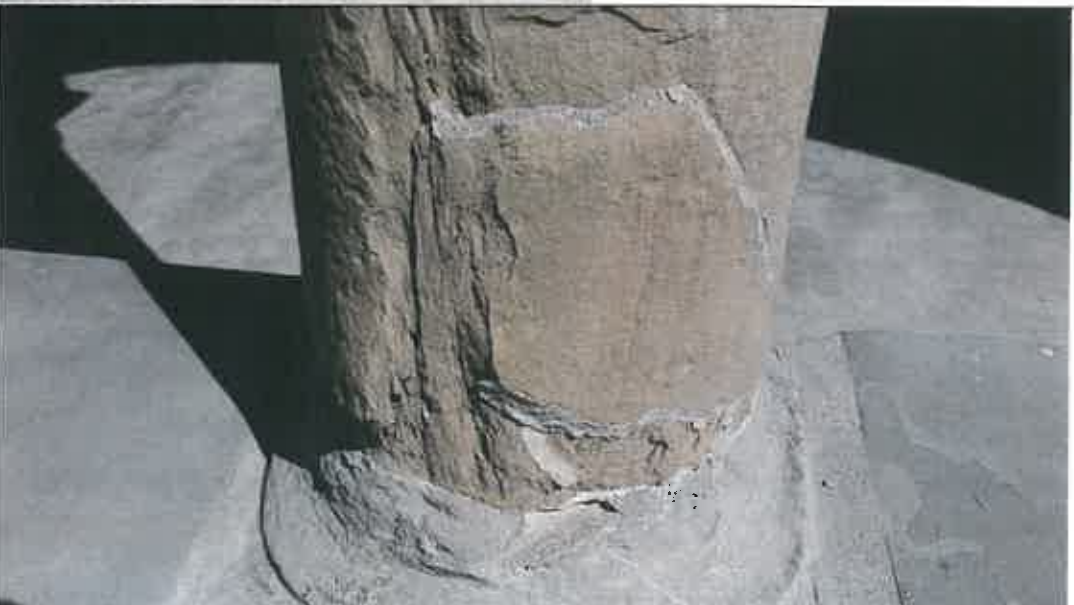
17	colonna del chiostro a piano terra, in massello di pietra arenaria con capitello tuscanico	depositi superficiali "d" esfoliazione "e" mancanza "m", di una parte del basamento superfetazioni "sc", sotto forma di sigillature improprie	pulizia R20.A90.A riadesione delle parti distaccate R30.A10.0 rimozione sigillature R20.A80.A sigillatura R30.A40.0 consolidamento con silicato di etile R30.A5.0 trattamento protettivo R40.A5.0

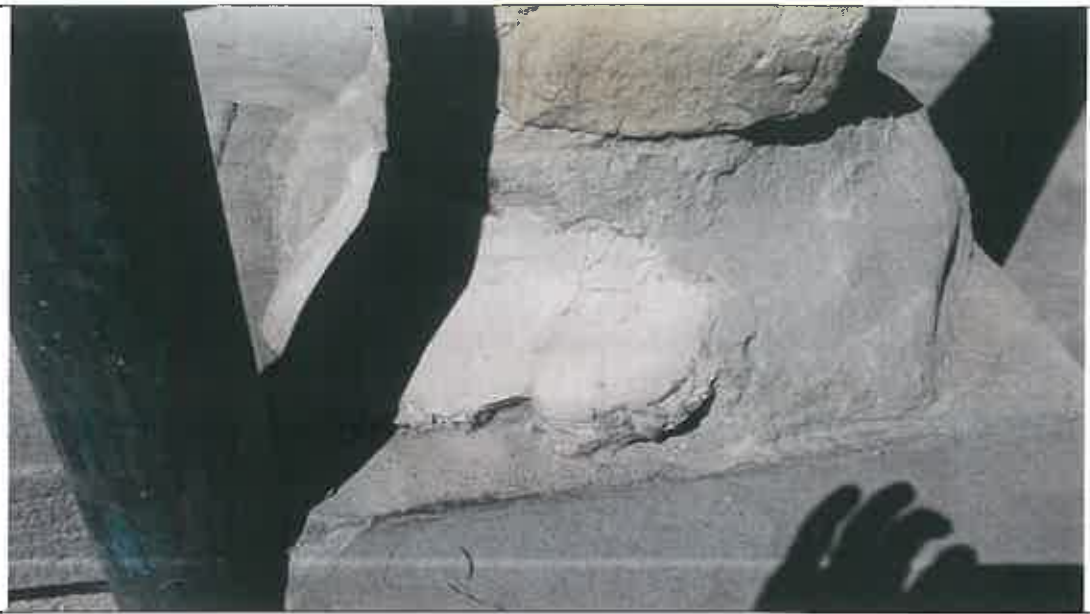
18	colonna del chiostro a piano terra, in massello di pietra arenaria con capitello tuscanico	depositi superficiali "d" erosione "er", con ampi fenomeni estesi soprattutto sul basamento superfetazioni "sc", sotto forma di ricostruzioni con materiali impropri	pulizia R20.A90.A rimozione parti improprie R20.A80.A, dopo di che si valuterà l'eventuale ricostruzione parziale del basamento R30.A15.0 sigillatura R30.A40.0 consolidamento con silicato di etile R30.A5.0 trattamento protettivo R40.A5.0

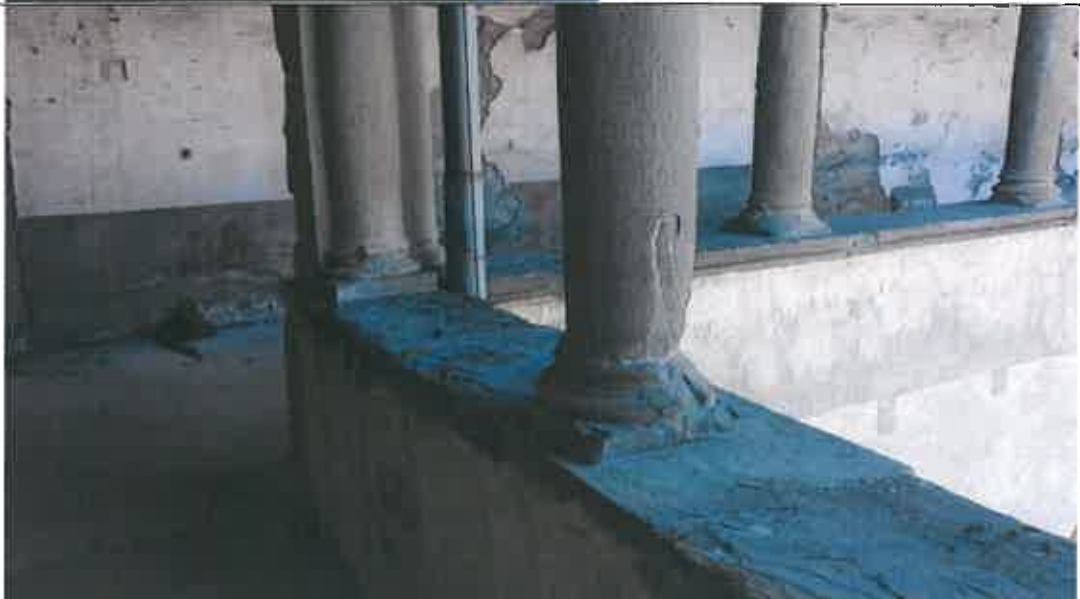
46	colonna del chiostro a piano primo, in massello di pietra arenaria con capitello tuscanico	depositi superficiali "d" disgregazione scagliatura "di" limitato al basamento esfoliazione "e" superfetazioni "sc", sotto forma di sigillature improprie erosione "er", con fenomeni limitati al basamento	pulizia R20.A90.A riadesione delle parti distaccate R30.A10.0 rimozione sigillature R20.A80.A sigillatura R30.A40.0 consolidamento con silicato di etile R30.A5.0 trattamento protettivo R40.A5.0

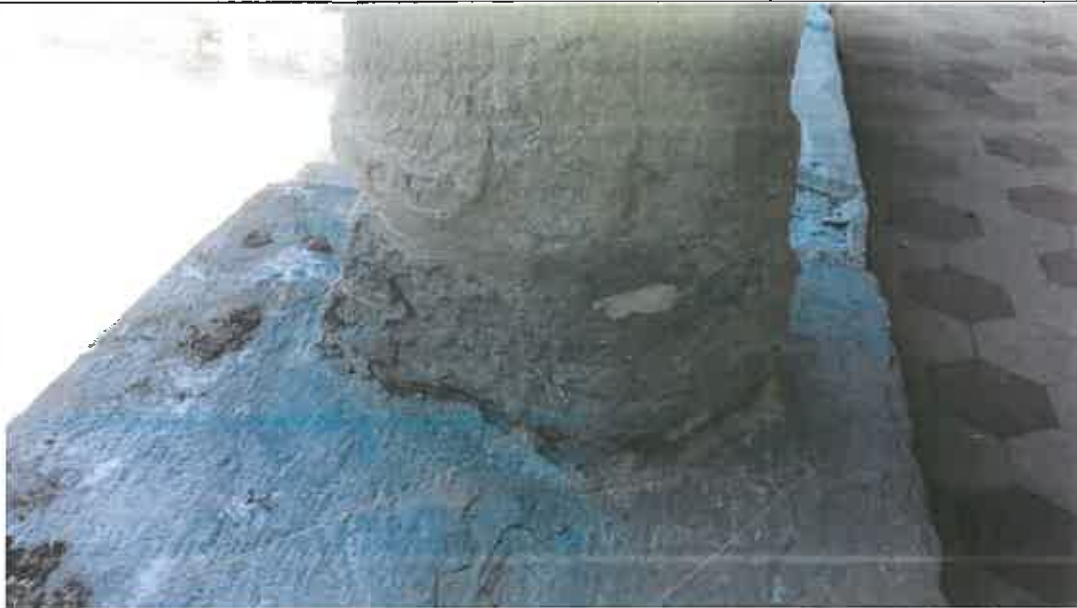
47	colonna del chiostro a piano primo, in massello di pietra arenaria con capitello tuscanico	depositi superficiali "d" erosione "er" , con fenomeni molto estesi sul basamento disgregazione scagliatura "di" limitato al basamento	pulizia R20.A90.A riadesione delle parti distaccate R30.A10.0 ricostruzione parziale del basamento R30.A15.0 sigillatura R30.A40.0 consolidamento con silicato di etile R30.A5.0 trattamento protettivo R40.A5.0

<p>Vista la notevole erosione del basamento, per motivi strutturali in fase esecutiva si valuterà una parziale ricostruzione del basamento almeno per ripristinare l'appoggio completo della colonna</p>
48	colonna del chiostro a piano primo, in massello di pietra arenaria con capitello tuscanico	depositi superficiali "d" erosione "er" , con fenomeni limitati al basamento	pulizia R20.A90.A consolidamento con silicato di etile R30.A5.0 trattamento protettivo R40.A5.0

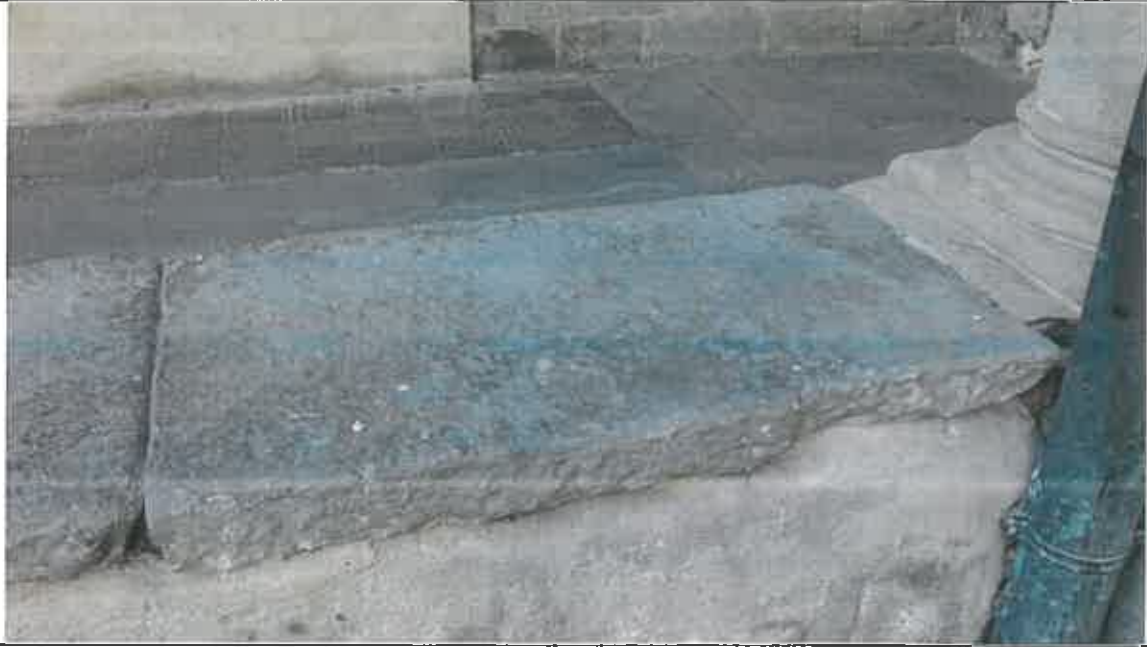
CODICE ELEMENTO	DESCRIZIONE	TIPOLOGIA DI DEGRADO INDIVIDUATA	INTERVENTI	NOTE O RIPRESE FOTOGRAFICHE
1	Piana di copertura del muretto del chiostro a piano terra, in massello di pietra arenaria	alterazione biologica "a" depositi superficiali "d"	trattamento biocida R20.A5.A pulizia R20.A90.A

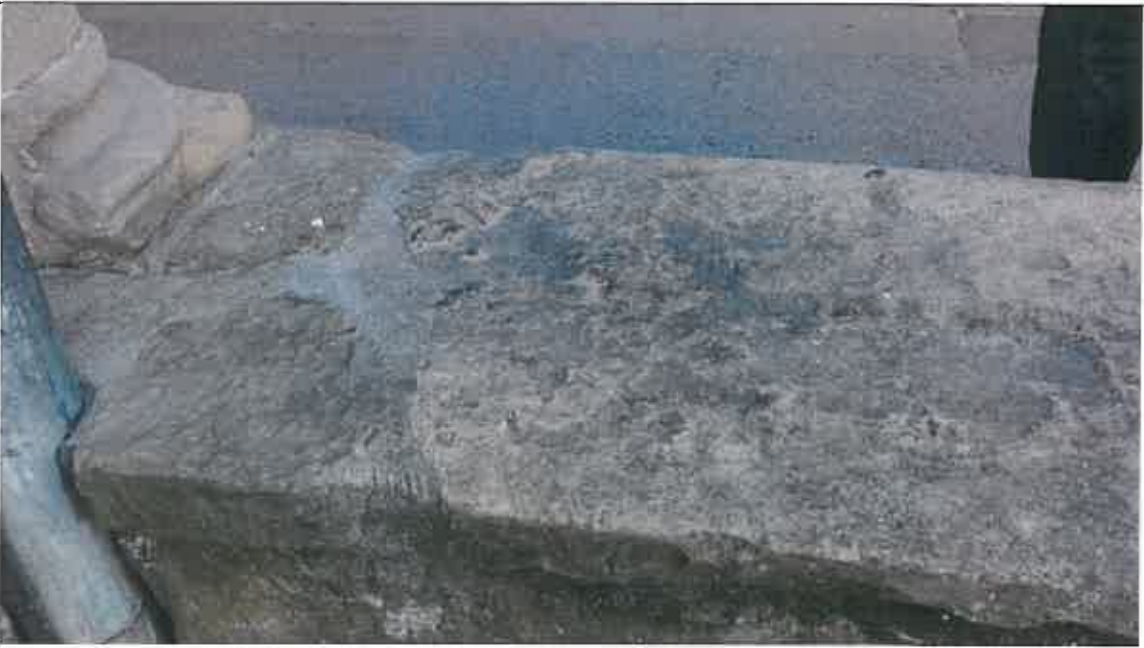
<p>In questo caso è presente una rottura della piana in 3 pezzi, già ricostruita in modo valido ed anche accettabile dal punto di vista estetico, si valuterà in fase esecutiva se ritoccare la sigillatura con una velatura di accompagnamento</p>
23	Piana di copertura del muretto del chiostro a piano terra, in massello di pietra arenaria	alterazione biologica "a" depositi superficiali "d"	trattamento biocida R20.A5.A pulizia R20.A90.A	
24	Piana di copertura del muretto del chiostro a piano terra, in massello di pietra arenaria	alterazione biologica "a" depositi superficiali "d"	trattamento biocida R20.A5.A pulizia R20.A90.A	
25	Piana di copertura del muretto del chiostro a piano terra, in massello di pietra arenaria	alterazione biologica "a" depositi superficiali "d"	trattamento biocida R20.A5.A pulizia R20.A90.A

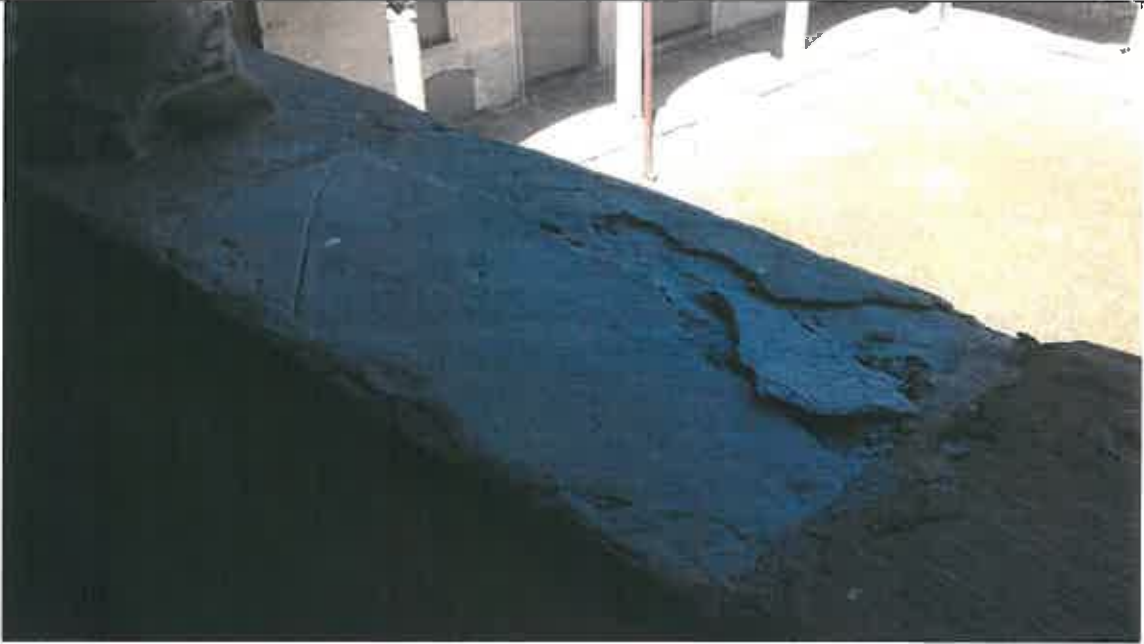
<p>La presente piana probabilmente è stata sostituita in epoca recente, questo lo si evidenzia dalla differenza di colorazione con la piana adiacente e dal tipo di sigillatura prettamente cementizia</p>

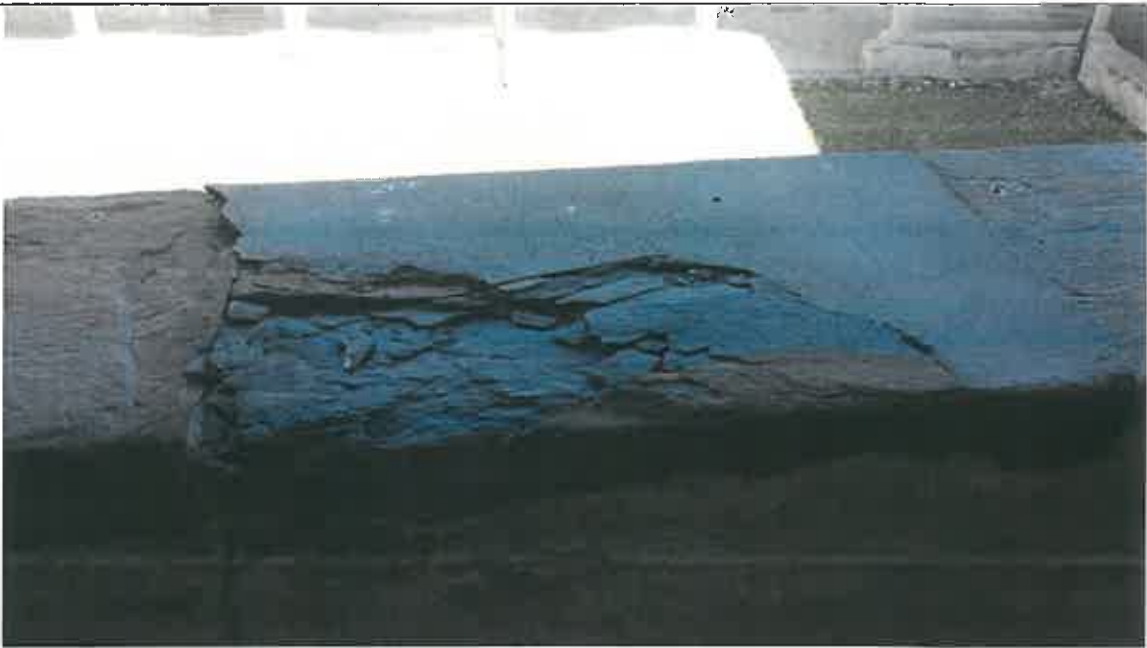
<p>In questo caso la pietra oltre a presentare evidenti fenomeni di disgregazione, sotto forma di scagliature profonde, presenta una ampia ricostruzione (più del 50% del materiale) realizzata con materiale cementizio, che oltre ad essere antiestetico crea problemi di conservazione per le differenti caratteristiche con la pietra esistente (modulo elastico, porosità ecc..) che col tempo creano danni ai manufatti adiacenti</p>
87	Piana di copertura del muretto del chiostro al piano primo, in massello di pietra arenaria	alterazione biologica "a" depositi superficiali "d"	trattamento biocida R20.A5.A pulizia R20.A90.A

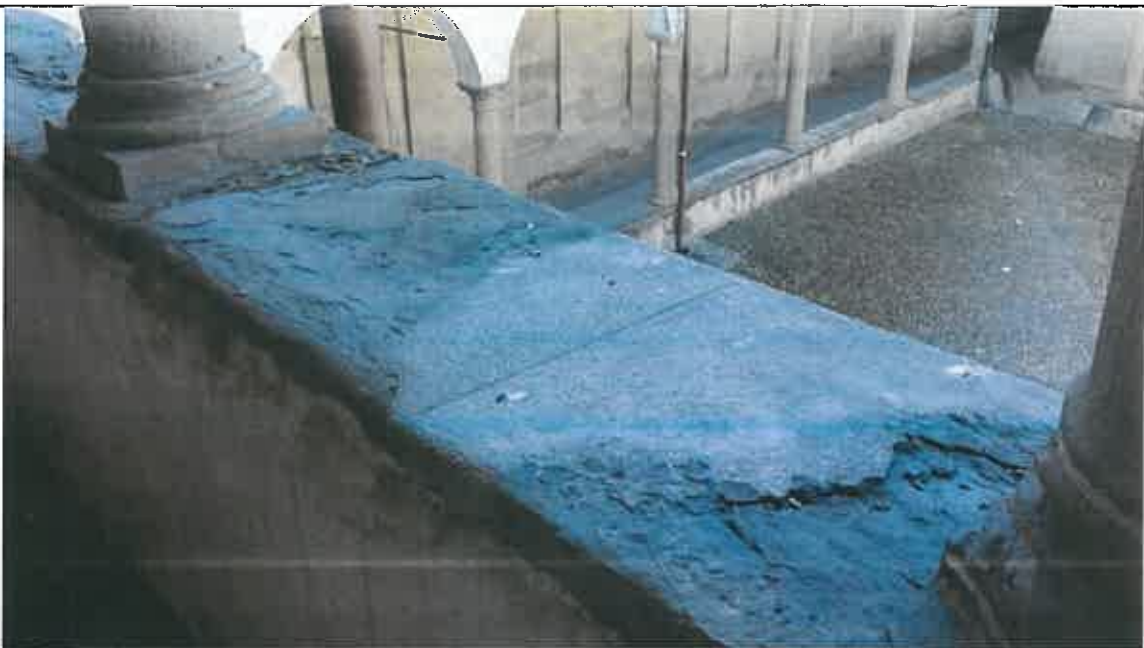
106 107	Piana di copertura del muretto del chiostro al piano primo, in massello di pietra arenaria	alterazione biologica "a" depositi superficiali "d" disgregazione scagliatura "di" superfetazioni "sc", sotto forma di ricostruzione impropria con materiale cementizio	Taglio fino ad arrivare alla parte sana e rimozione della piana, parte di destra e sua sostituzione con elemento della medesima tipologia di recupero A30.A705B

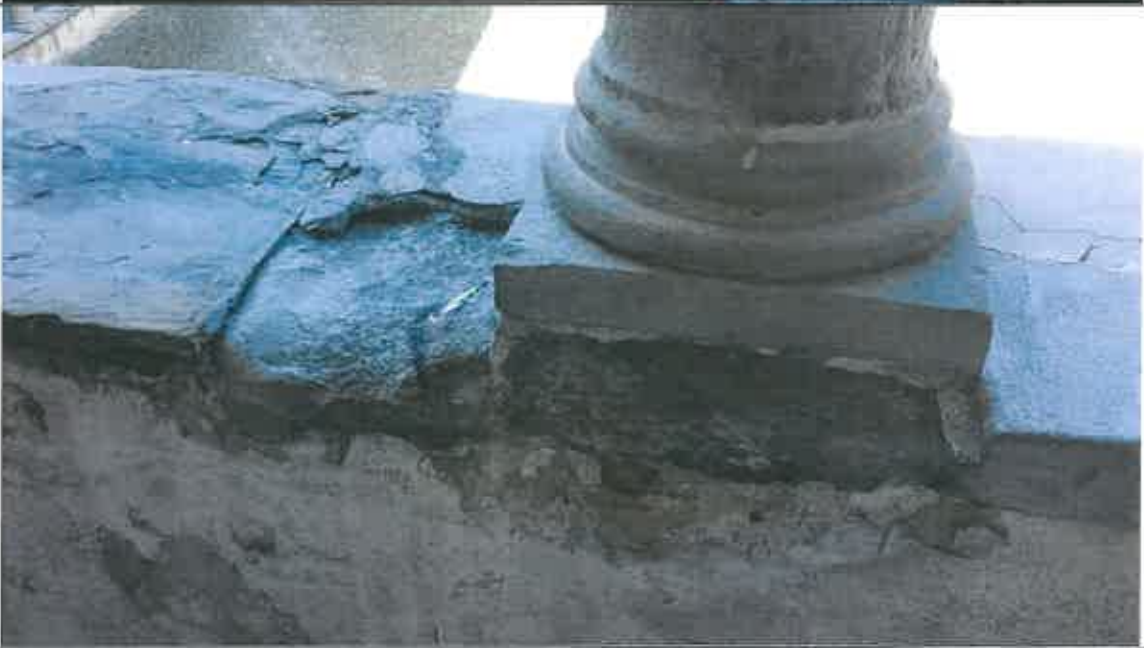
108 109	Piana di copertura del muretto del chiostro al piano primo, in massello di pietra arenaria	alterazione biologica "a" depositi superficiali "d" disgregazione scagliatura "di" superfetazioni "sc", sotto forma di ricostruzione impropria con materiale cementizio	trattamento biocida R20.A5.A pulizia R20.A90.A riadesione delle parti distaccate R30.A10.0 rimozione sigillature improprie R20.A80.A sigillatura R30.A40.0 consolidamento con silicato di etile R30.A5.0

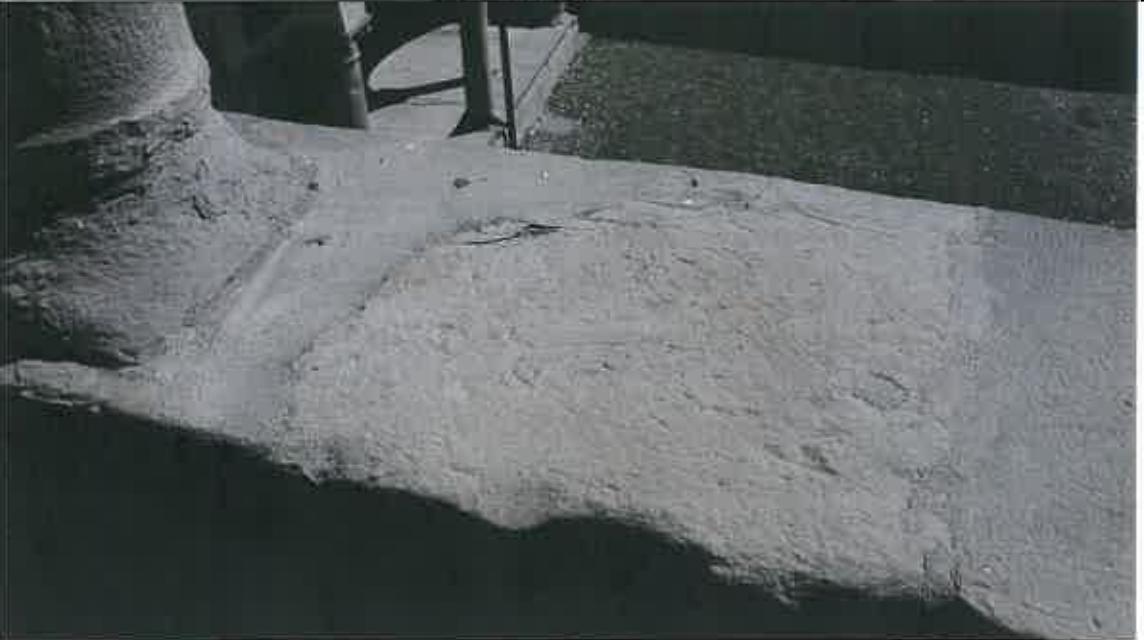
<p data-bbox="1804 1732 2902 1864">In questo caso si è andati a ricostruire la parte mancante laterale, con una malta cementizia, il lavoro è stato accurato come in precedenza , in questo caso dopo le operazioni di pulizia e restauro oltre alla velatura si renderà necessario intervenire sulla malta per rimuovere quell'effetto troppo "schiacciato" che è stato dato alla malta</p>

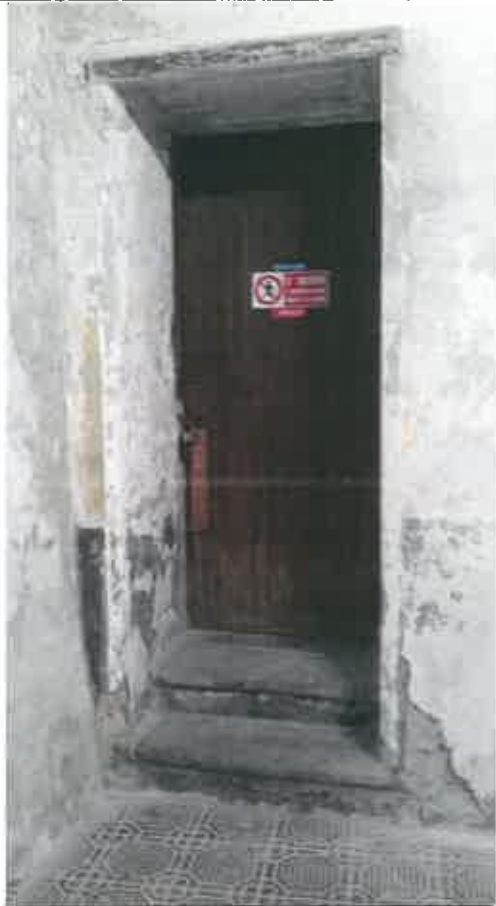
CODICE ELEMENTO	DESCRIZIONE	TIPOLOGIA DI DEGRADO INDIVIDUATA	INTERVENTI	NOTE O RIPRESE FOTOGRAFICHE
1	Porta d'ingresso priva di contorni in arenaria, con la presenza di due gradini in massello di arenaria e il cappello di copertura costituito da travetti e tavole di legno	depositi superficiali coerenti "dc" erosione "er"	pulizia R20.A90.A consolidamento con silicato di etile R30.A5.0 trattamento protettivo R40.A5.0

<p>È prevista la chiusura dell'apertura sul lato in terno, dove ora è presente la porta, in quanto per motivi funzionali i locali saranno collegati dall'interno. Si procederà pertanto solo al restauro dei due gradini in pietra, con le modalità previste nella colonna INTERVENTI</p>
2	Finestra con spalle e cappello intonacati è presente una piana completamente verniciata probabilmente realizzata a finto intonaco	depositi superficiali coerenti "dc" superfetazioni "s" sotto forma di vernici	pulizia R20.A90.B consolidamento con silicato di etile R30.A5.0 trattamento protettivo R40.A5.0

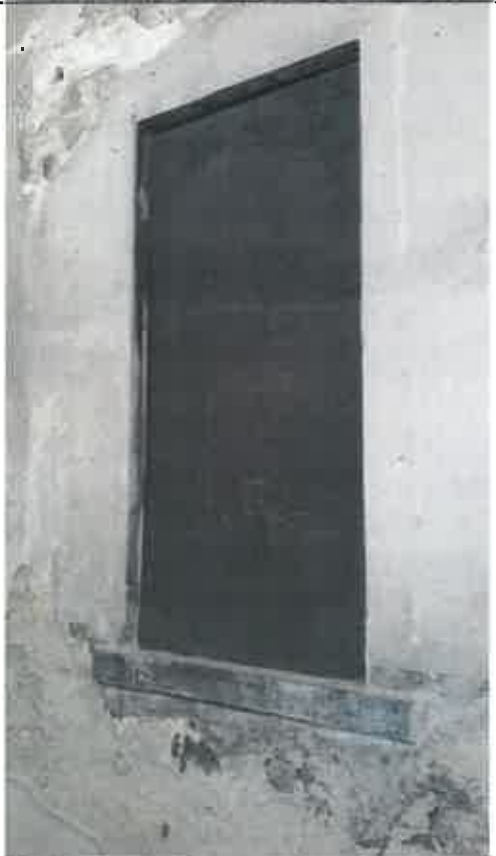
<p>È previsto il mantenimento di questa apertura, è presente una piana completamente verniciata, dalla sua lunghezza e dalla presenza di un rigonfiamento dell'intonaco è probabile che siano presenti anche le spalle e il cappello. Pertanto la prima operazione sarà quella di andare ad eseguire delle indagini per verificarne l'eventuale presenza, in caso affermativo si procederà con il restauro per il recupero dei contorni impropriamente intonacati. In caso contrario si procederà al restauro degli intonaci</p>

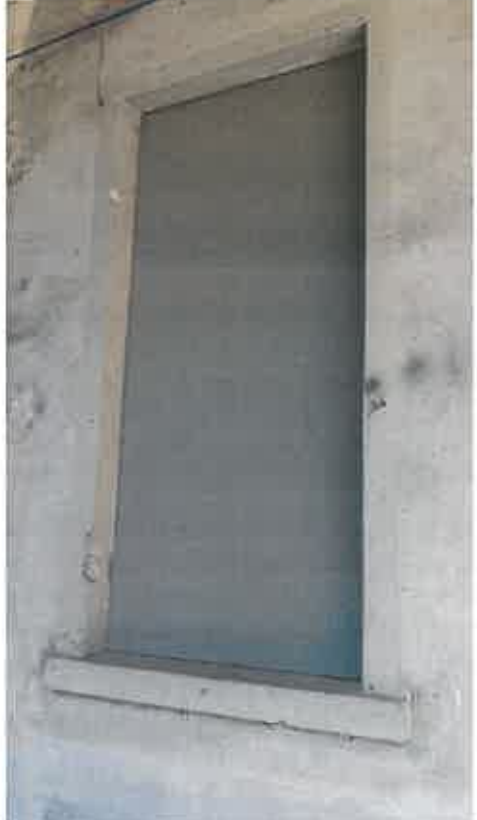
5	Finestra con una piana realizzata a finto intonaco completamente verniciata, così come le spalle e il cappello che sono stati verniciati con una tinta leggermente più scura, dalla frattura presente	depositi superficiali coerenti "dc" superfetazioni "s" sotto forma di vernici superfetazioni "sc" sotto forma di ricostruzioni

È previsto il ripristino dell'apertura originaria, ossia verrà trasformata in porta in quanto sarà realizzata l'uscita di sicurezza relativa alla nuova scala.

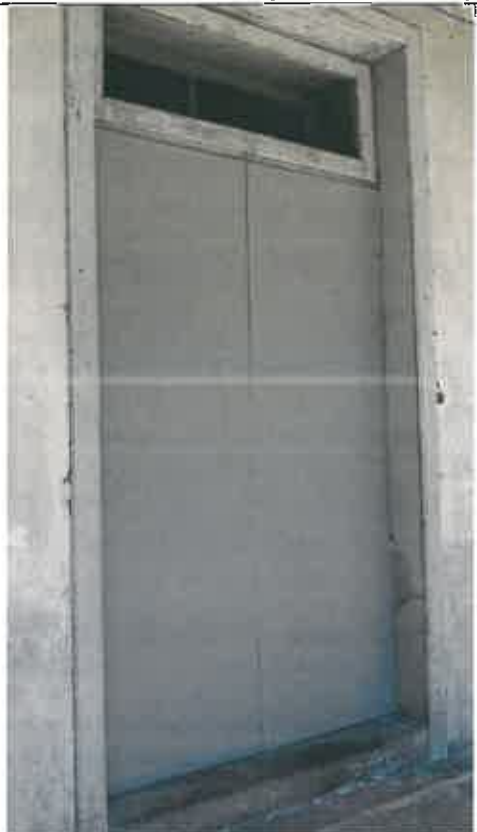
6	Finestra con una piana realizzata a finto intonaco completamente verniciata, così come le spalle e il cappello che sono stati verniciati con una tinta leggermente più scura, dalla frattura presente	depositi superficiali coerenti "dc" superfetazioni "s" sotto forma di vernici superfetazioni "sc" sotto forma di ricostruzioni	pulizia R20.A90.B velatura S20.A45.0	Si procederà alla rimozione delle vernici fino ad arrivare all'intonaco sottostante, per quanto riguarda la piana questa verrà mantenuta a finto intonaco e verrà realizzata una velatura di accompagnamento, questo perché l'inserimento di nuovi manufatti in pietra arenaria, comporterebbe degli scassi nelle murature troppo invasivi che rischierebbero di compromettere troppo gli adiacenti intonaci.
7	Portafinestra con gradino in massello di pietra arenaria, con spalle e cappello rivestiti con profili in legno	depositi superficiali coerenti "dc"	pulizia R20.A90.A consolidamento con silicato di etile R30.A5.0 trattamento protettivo R40.A5.0

<p>Per quanto riguarda il gradino si procederà al restauro, per le spalle e il cappello si valuterà l'intervento una volta rimossi i profili in legno, probabilmente posizionati per coprire difetti della muratura. Comunque per le motivazioni esposte al punto precedente non verranno inseriti nuovi contorni in pietra arenaria</p>

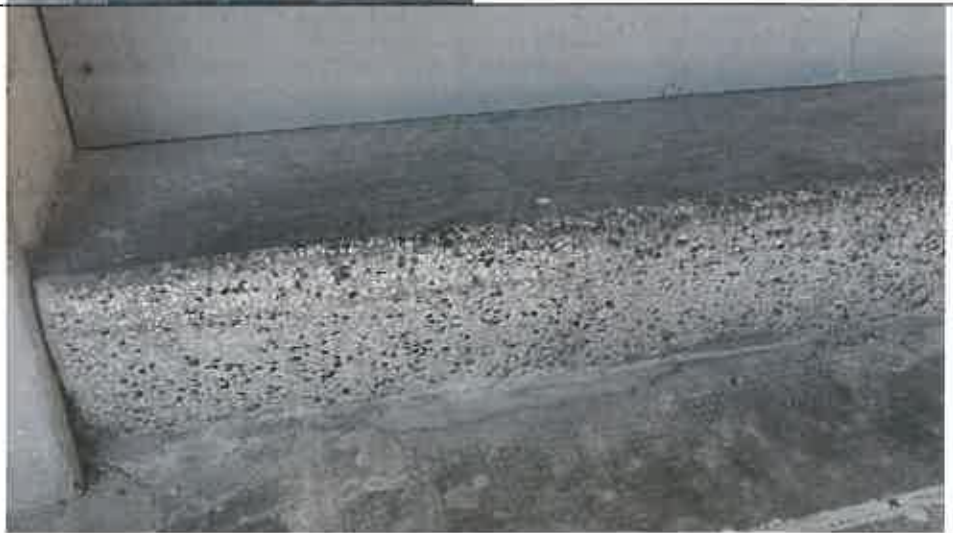
8	Portafinestra con gradino in massello di pietra artificiale, con spalle e cappello rivestiti con profili in legno	depositi superficiali coerenti "dc"	pulizia R20.A90.A

<p>Il gradino è stato posizionato probabilmente negli anni '20 del secolo scorso, non è prevista la rimozione sia per gli stessi motivi sopra esposti ma anche perché verrà ricoperto dalla rampa metallica di accesso necessaria per il superamento delle barriere architettoniche. Per quanto riguarda le spalle e il cappello valgono le medesime considerazioni di cui sopra.</p>
9	Finestra con una piana realizzata a finto intonaco completamente verniciata, così come le spalle e il cappello che sono stati verniciati con una tinta leggermente più scura, dalla frattura presente	depositi superficiali coerenti "dc" superfetazioni "s" sotto forma di vernici superfetazioni "sc" sotto forma di ricostruzioni	pulizia R20.A90.B velatura S20.A45.0	Si procederà alla rimozione delle vernici fino ad arrivare all'intonaco sottostante, per quanto riguarda la piana questa verrà mantenuta a finto intonaco e verrà realizzata una velatura di accompagnamento, questo perché l'inserimento di nuovi manufatti in pietra arenaria, comporterebbe degli scassi nelle murature troppo invasivi che rischierebbero di compromettere troppo gli adiacenti intonaci.

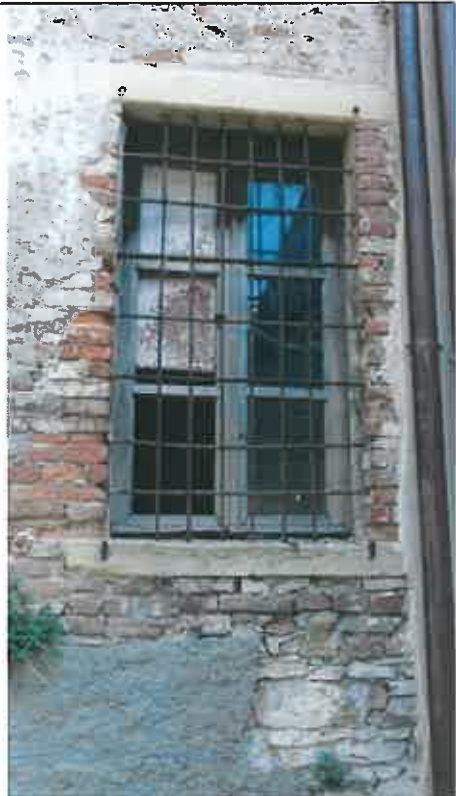
36	Finestra con piana e cappello in masselli di pietra arenaria, le spalle sono state realizzate in mattoni a vista, con inferriata metallica.	depositi superficiali "d" esfoliazione superficiale "e" mancanze "m"	pulizia R20.A90.A-B consolidamento con silicato di etile R30.A5.0 trattamento protettivo R40.A5.0 posa di nuove spalle in arenaria A30.A70.A-C e A10.A65.A restauro inferriata metallica vedi scheda n° 23F	È previsto il mantenimento dell'apertura, si procederà al restauro del cappello e della piana. Per le spalle queste verranno reintegrate con la posa di nuovi elementi in masselli di pietra arenaria, che saranno lavorati e trattati con un trattamento invecchiante per ridurre l'impatto visivo.
37	Finestra con piana e cappello in massello di pietra arenaria, le spalle sono state realizzate in mattoni a vista, con inferriata metallica.	depositi superficiali "d" esfoliazione superficiale "e" mancanze "m"	pulizia R20.A90.A-B consolidamento con silicato di etile R30.A5.0 trattamento protettivo R40.A5.0 posa di nuove spalle in arenaria A30.A70.A-C e A10.A65.A restauro inferriata metallica vedi scheda n° 23F

<p>È previsto il mantenimento dell'apertura, si procederà al restauro del cappello e della piana. Per le spalle queste verranno reintegrate con la posa di nuovi elementi in masselli di pietra arenaria, che saranno lavorati e trattati con un trattamento invecchiante per ridurre l'impatto visivo.</p>

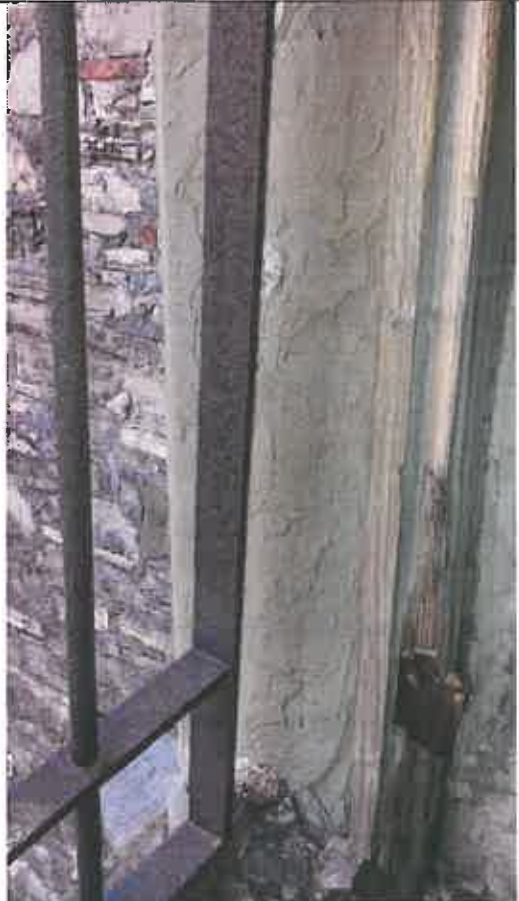
Particolare della spalla in arenaria, con fenomeni di esfoliazione superficiale.

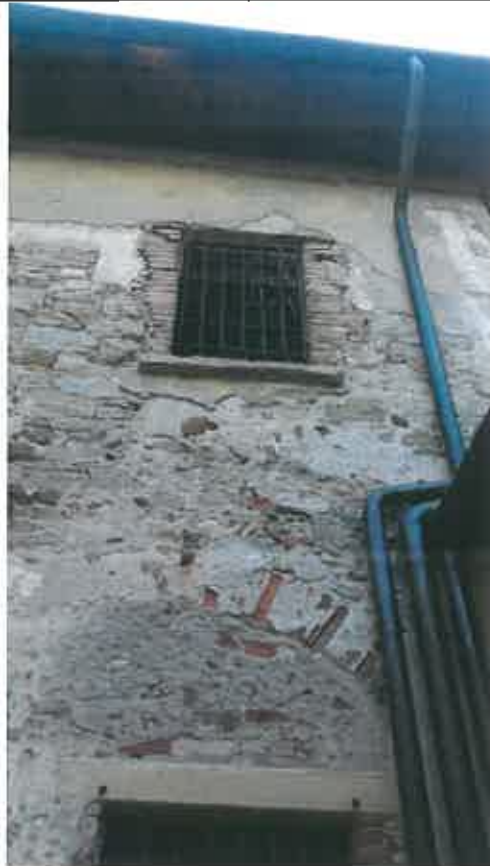
66	Finestra con piana in cemento, cappello con travetto di legno, mentre le spalle sono state realizzate in mattoni a vista, con inferriata metallica.	mancanze "m"	posa di nuove spalle in arenaria A30.A70.A-C e A10.A65.A restauro inferriata metallica vedi scheda n° 23F

È previsto il mantenimento dell'apertura, si procederà alla posa di piana, cappello e spalle con nuovi elementi in masselli di pietra arenaria, che saranno lavorati e trattati con un trattamento invecchiante per ridurre l'impatto visivo.
67	Finestra con piana, spalle e cappello realizzati con manufatti in pietra più gialli, non si capisce bene se si tratti di una pietra naturale o artificiale e pertanto saranno oggetto di approfondimento in fase esecutiva.	depositi superficiali "d"	pulizia R20.A90.A	Si procederà ad approfondire l'analisi del tipo di manufatti utilizzati e al ripristino dell'apertura mediante la demolizione del tamponamento in prisme di cemento.
