Complesso Monumentale di S. Agostino Restauro dei fronti del chiostro maggiore, dell'università degli studi di Bergamo

PROGETTO ESECUTIVO

SCHEDE DI ANALISI SISTEMI EDILIZI

Bergamo settembre, 2017

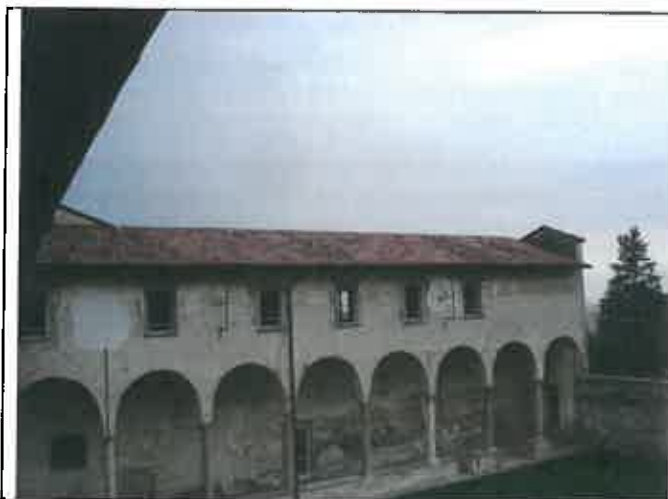
Vista d'insieme della falda del lato corto posto a est del chiostro minore

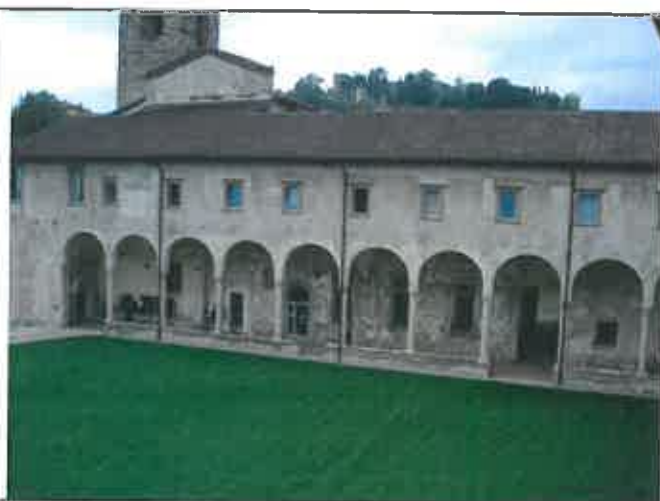
Vista d'insieme della falda del lato corto adiacente la ex chiesa

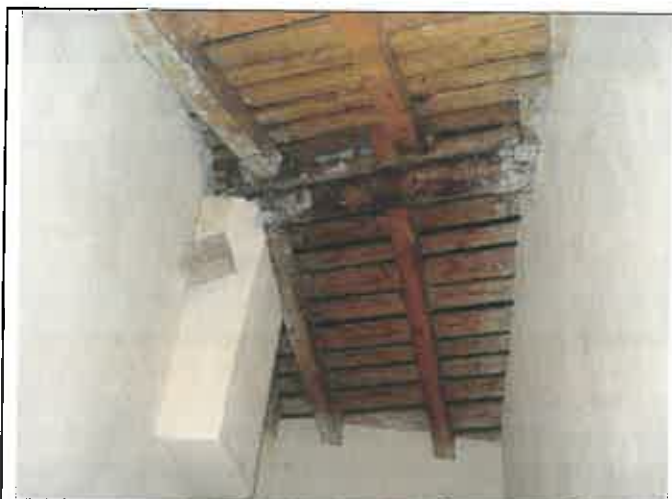
Particolare della struttura della copertura, realizzata in legno, con manto costituito da assito aperto, onduline fibrobituminose e coppi

Non si sono riscontrati particolari fenomeni di degrado, se non lo scivolamento localizzato dei singoli coppi, non sono state riscontrate infiltrazioni d'acqua se non in caso di eventi meteorici eccezionalmente forti, che hanno provocato infiltrazioni localizzate.

Contestualmente all'installazione della linea vita si procederà ad una ricorritura generalizzata del manto di copertura, alla pulizia dei canali ed alla verifica delle lattonerie. **(voci EPU A25.A100.a-c, A25.A110.a-b).**

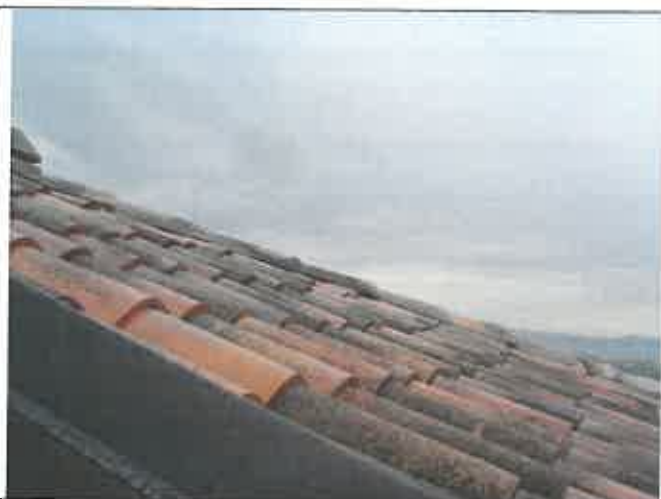
Particolare del manto di copertura realizzato nel primo intervento eseguito dall'arch. Rudi

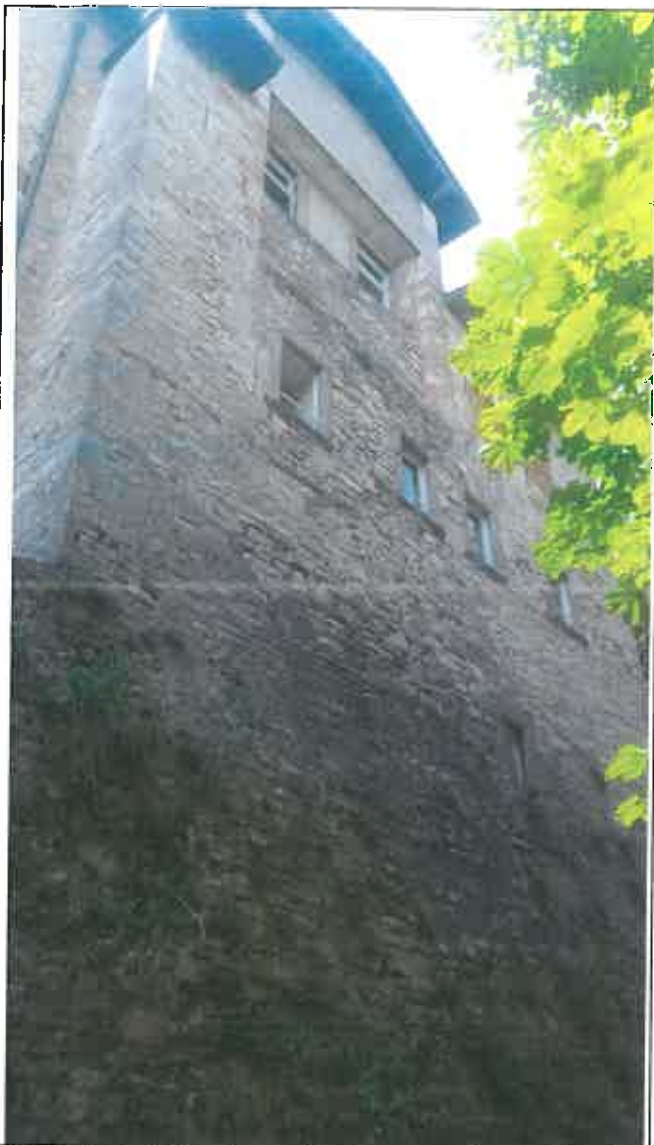
Particolare del fronte nord lato parco, si nota come la muratura non sia intonacata, in questo caso è evidente la carenza della malta di allettamento tra i diversi conci di pietra.

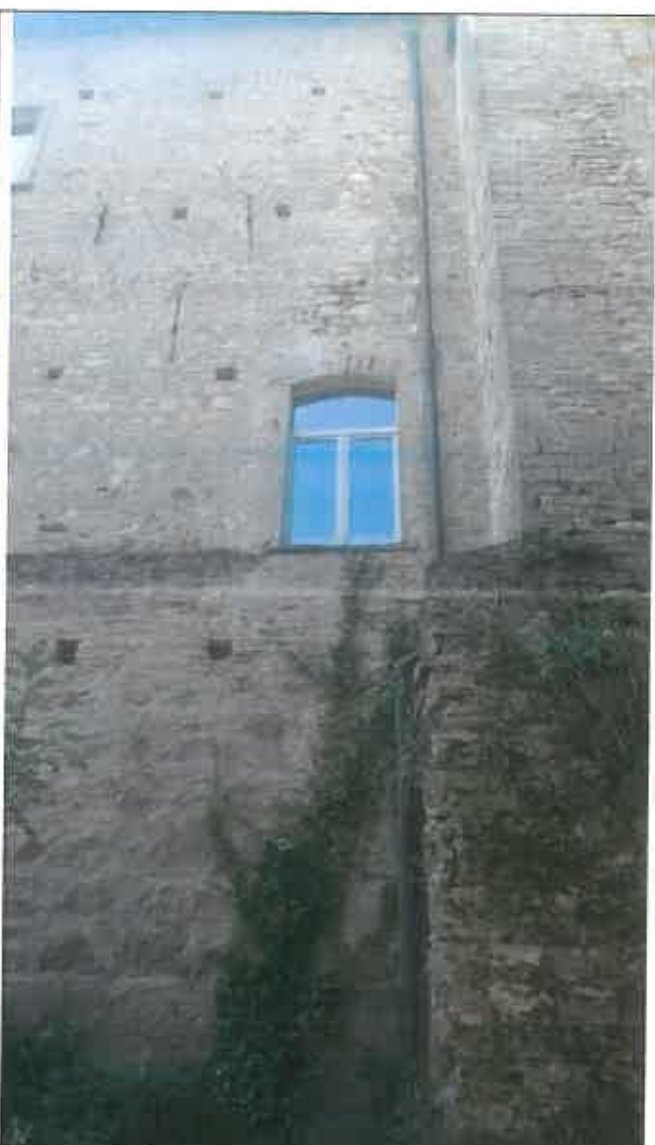
Altro particolare della zona immediatamente adiacente, in questo caso la situazione cambia, non c'è più una carenza delle malte ma quasi una sovrabbondanza con un effetto "raso/sasso" che ovviamente limita le infiltrazioni ed i ristagni d'acqua e quindi migliora lo stato di conservazione.

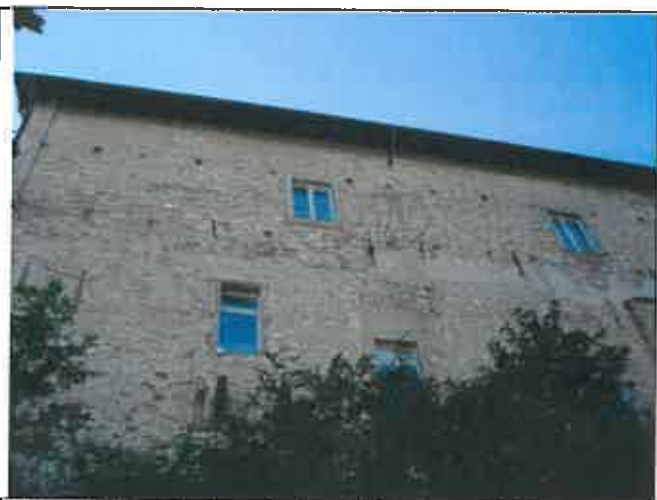
Vista della parte terminale del fronte nord lato parco, con prevalenza di tessitura muraria in pietra, intervallata con mattoni e lacerti di intonaco

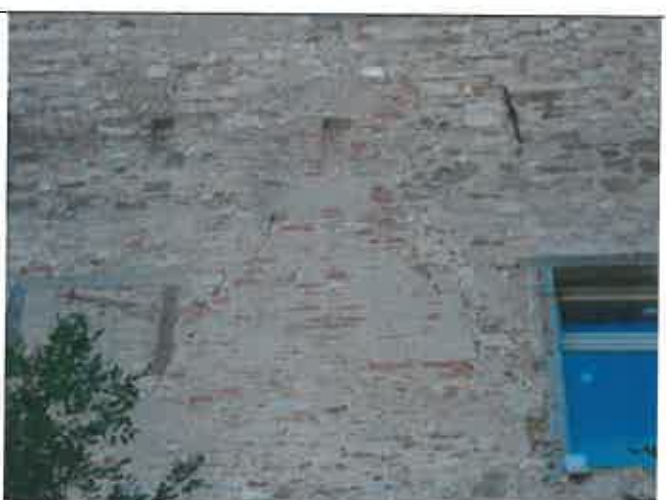
Particolare di una zona oggetto di cuci-scuci con mattoni pieni, con sigillature improprie di malta cementizia, presente anche sui contorni delle aperture

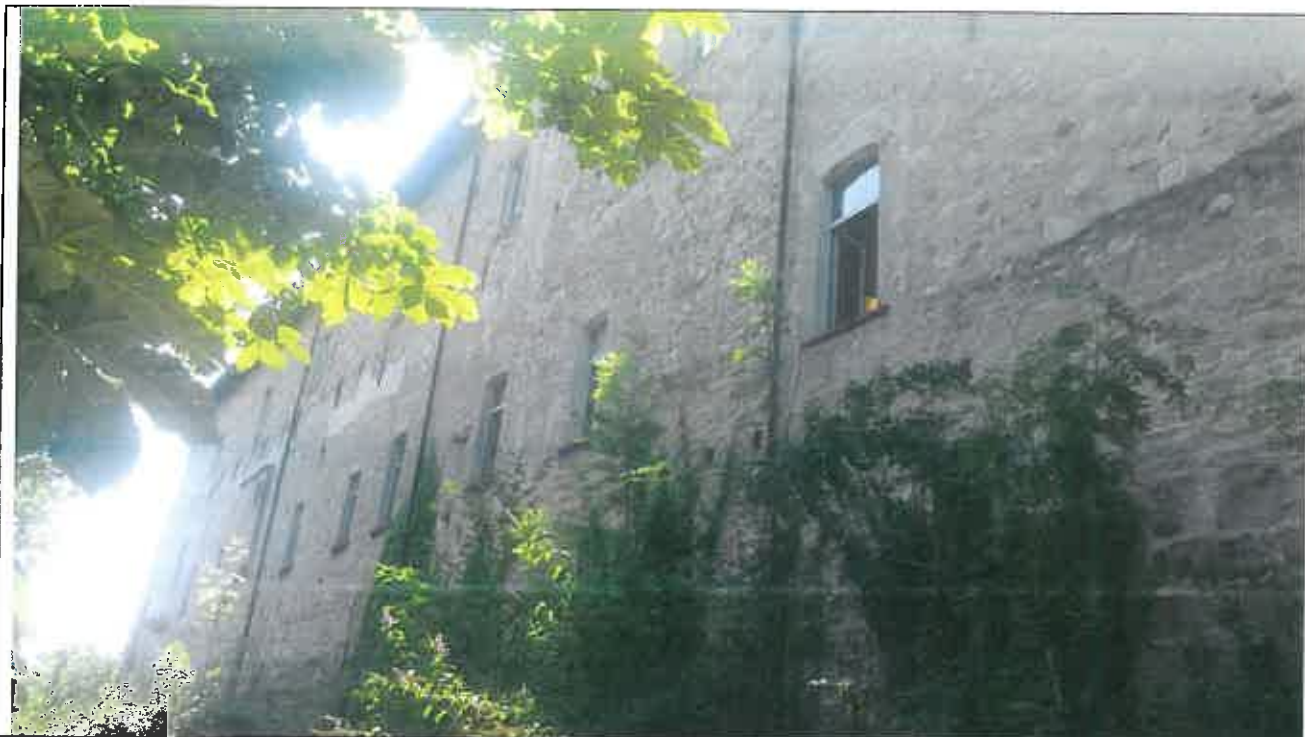
Vista d'insieme, si nota più che altro la presenza di vegetazione infestante, in particolare edera, che si sta diffondendo rapidamente. Anche qui la stilatura risulta con un effetto "raso-sasso" con alcuni lacerti di intonaco.

- Trattamento diserbante sulla vegetazione. **(codice intervento R20.A1.A)**
- Rimozione completa della vegetazione partendo dalla base e poi di quella che si sviluppa sulla facciata. **(codice interventi R20.A2.A)**
- Trattamento biocida nelle porzioni soggette a dilavamento per la mancanza, di sporti gronda o dei pluviali **(codice interventi R20.A5.A)**

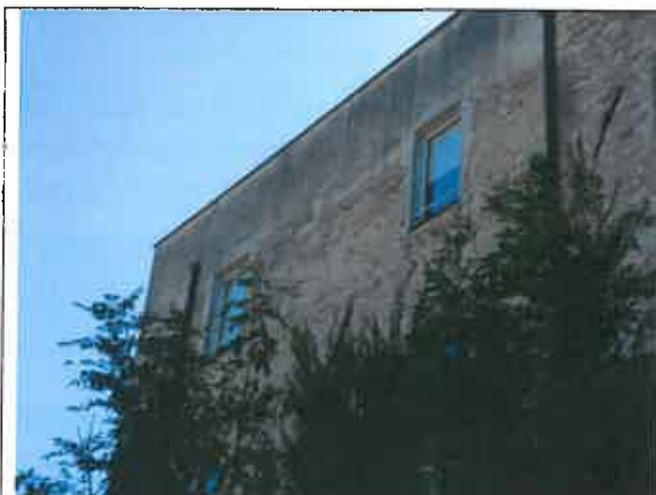
Particolare della zona con la terrazza, è evidente la parte del parapetto intonacato con malta cementizia

- Accurato lavaggio con idropulitrice. **(codice interventi R20.A15.0)**
- Rasatura mediante rasante a base di calce **(codice interventi A20.A119.a)**
- Riduzione dell'interferenza visiva dell'intonaco, delle stuccature di grande dimensione e delle rasature, in velatura da realizzarsi a pennello e/o tampone a due o più passate, utilizzando pigmenti puri in silicato di potassio da campionare ed approvare dalla D.L. e dalla Soprintendenza. **(codice interventi S20.A45.0)**

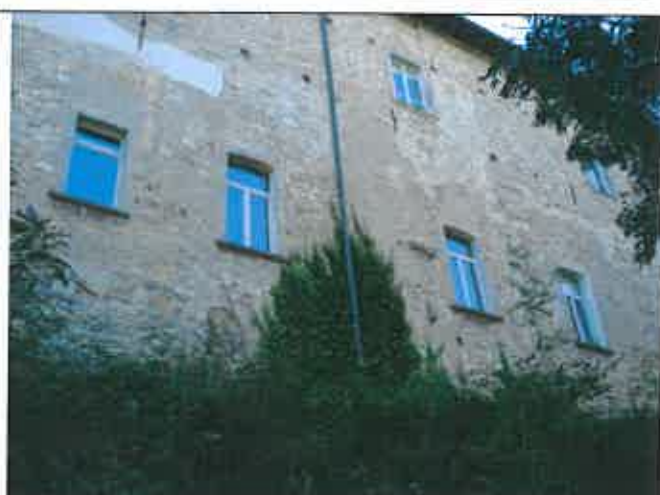
Vista della parte centrale della facciata nord lato parco, con in evidenza l'edera infestante

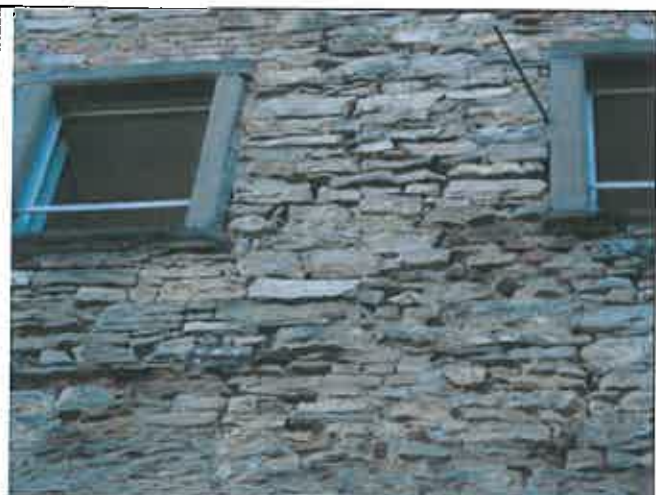
Particolare di una zona con evidenti mancanze delle malte di allettamento, i contorni delle finestre in pietra

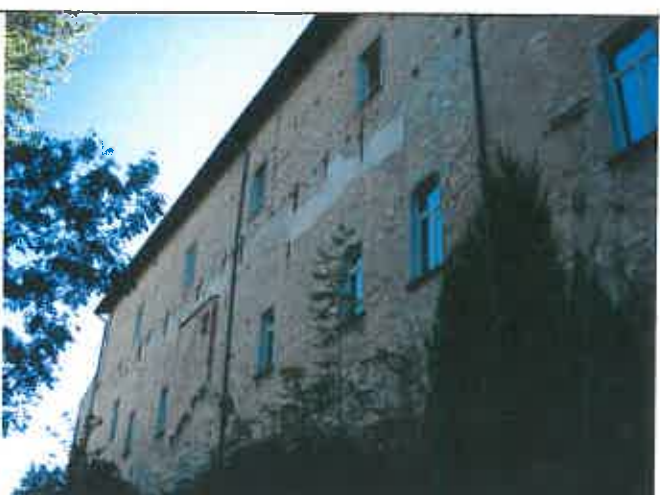
Altra vista d'insieme sempre del fronte nord lato parco

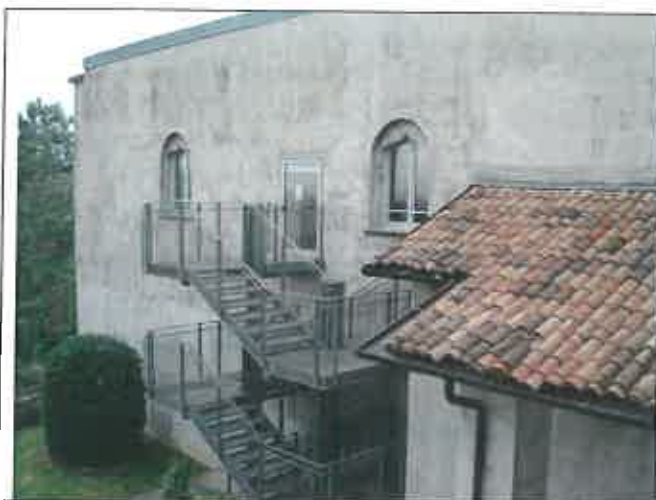
Vista dell'estremità del fronte Est, prospiciente il giardino esterno rialzato rispetto al parco. E' evidente la natura prettamente cementizia della malta utilizzata, totalmente priva di uno strato di finitura e di una tinta pittorica

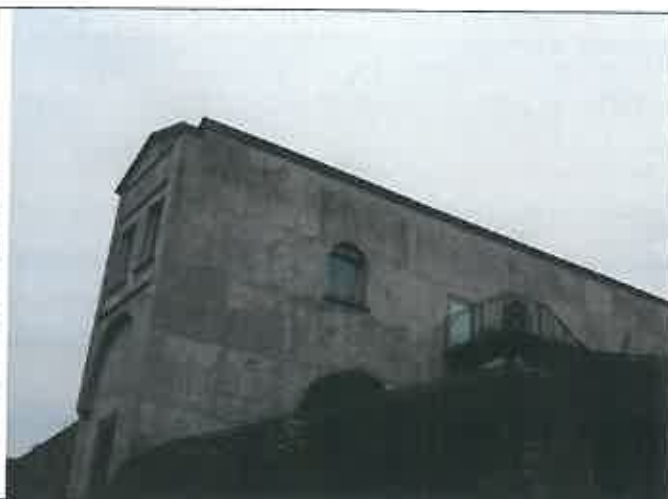
Altra vista del medesimo fronte, da qui risulta evidente anche la scarsa qualità esecutiva che mette in risalto tutte le riprese dell'intonaco in fase esecutiva

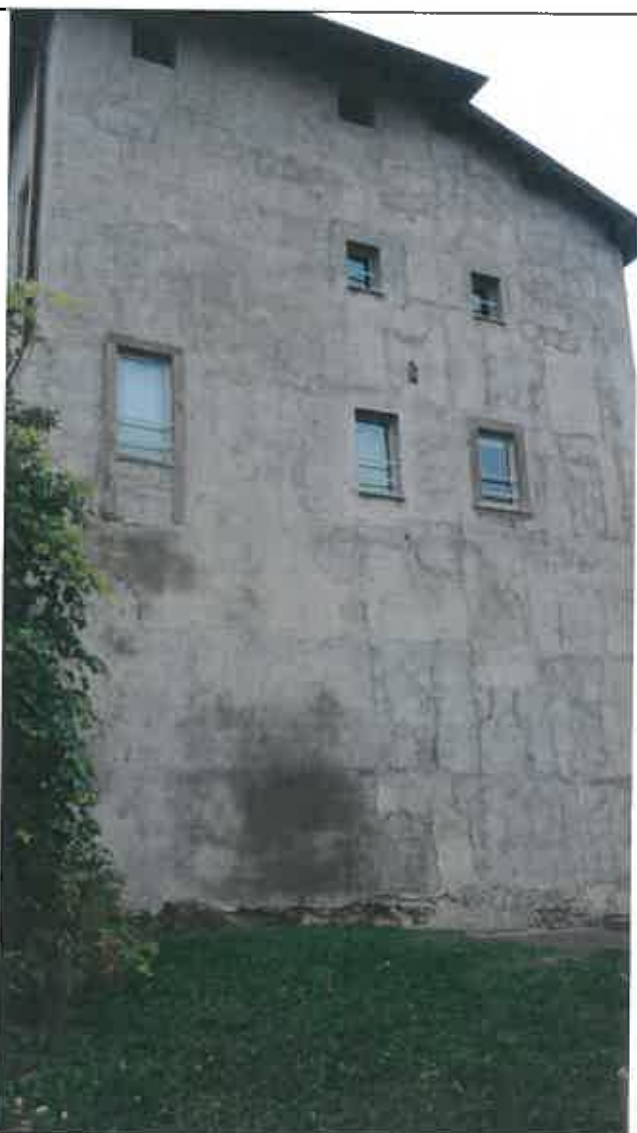
Vista del fronte est, la porzione adiacente al giardino rialzato con le medesime caratteristiche

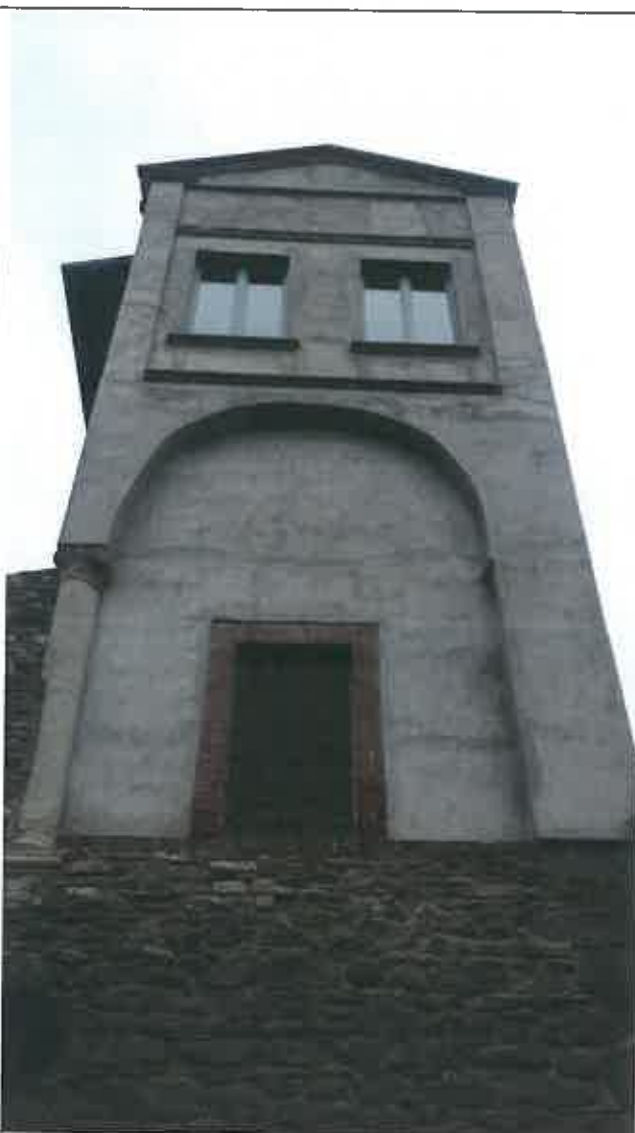
Vista dell'estremità del fronte sud con le medesime caratteristiche materiche

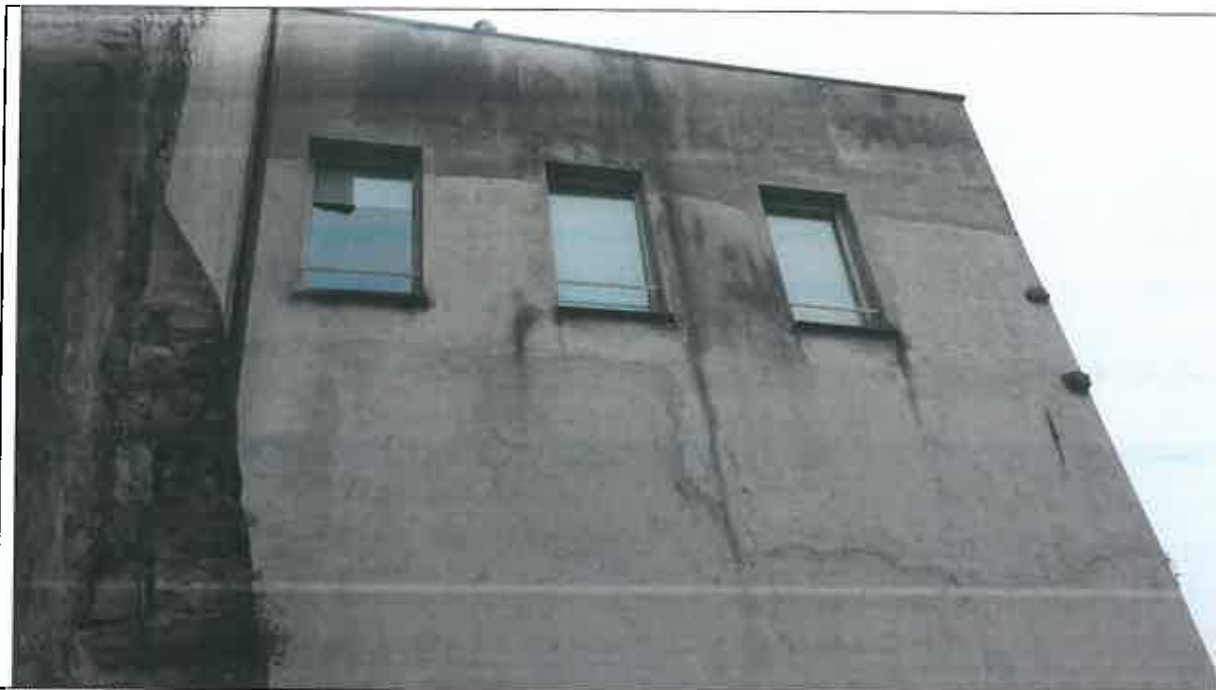
Vista della parte terminale del fronte est, dove è presente la grande terrazza, allo spigolo nord-est, anche qui gli intonaci presentano la stessa connotazione materica e la stessa scarsa qualità esecutiva

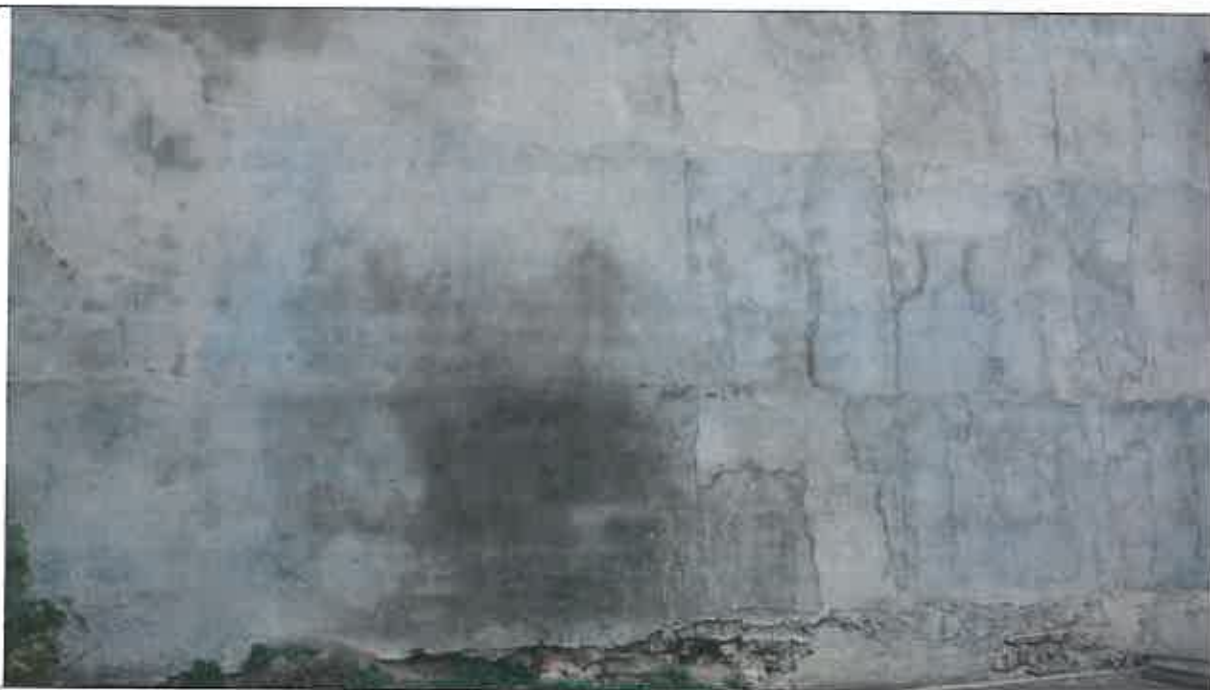
Particolare della parte bassa del medesimo fronte, dove i problemi di umidità di risalita sono amplificati dalla caratteristica materica del materiale cementizio,

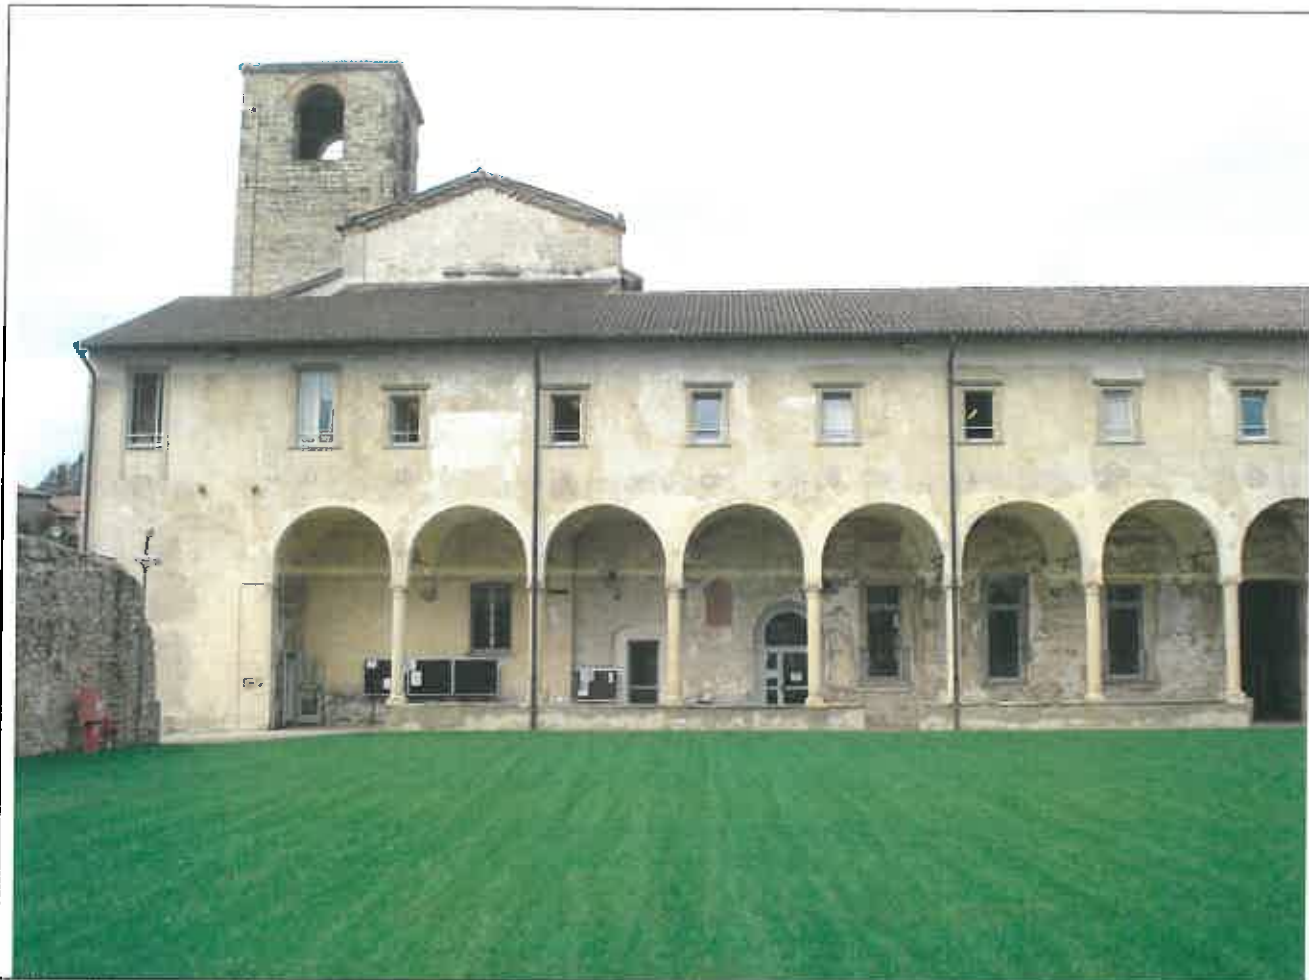
Vista d'insieme del fronte E, nella parte alta sotto gronda si evidenzia la fascia di intonaco cementizio realizzato nell'ultimo intervento per il rifacimento completo della copertura della biblioteca.

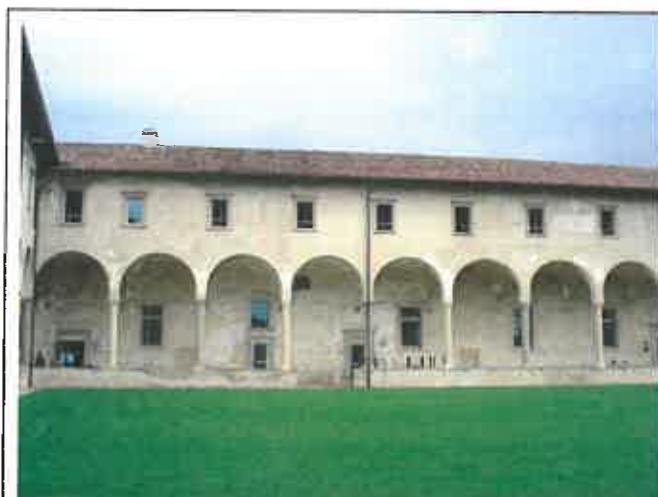
Vista della semi porzione di sinistra del fronte F, in questo caso non è presente la fascia in quanto la struttura del tetto probabilmente non è stata modificata nell'intervento di ristrutturazione

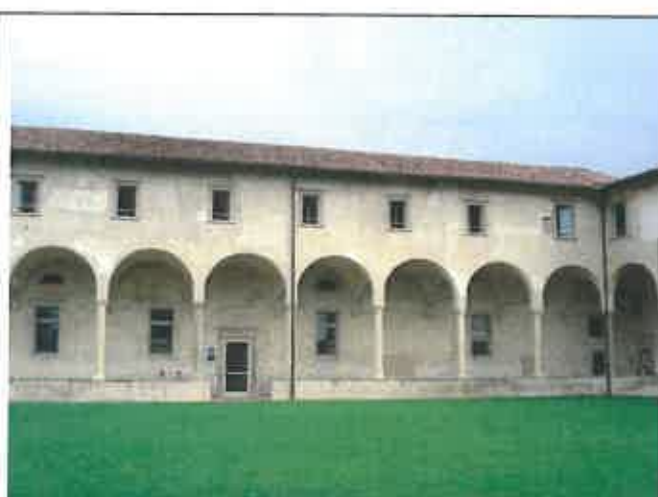
Vista della semi porzione di destra, sempre del fronte F, si notano le superfetazioni cementizie per chiudere le "tracce" per le tubazioni dell'impianto di illuminazione

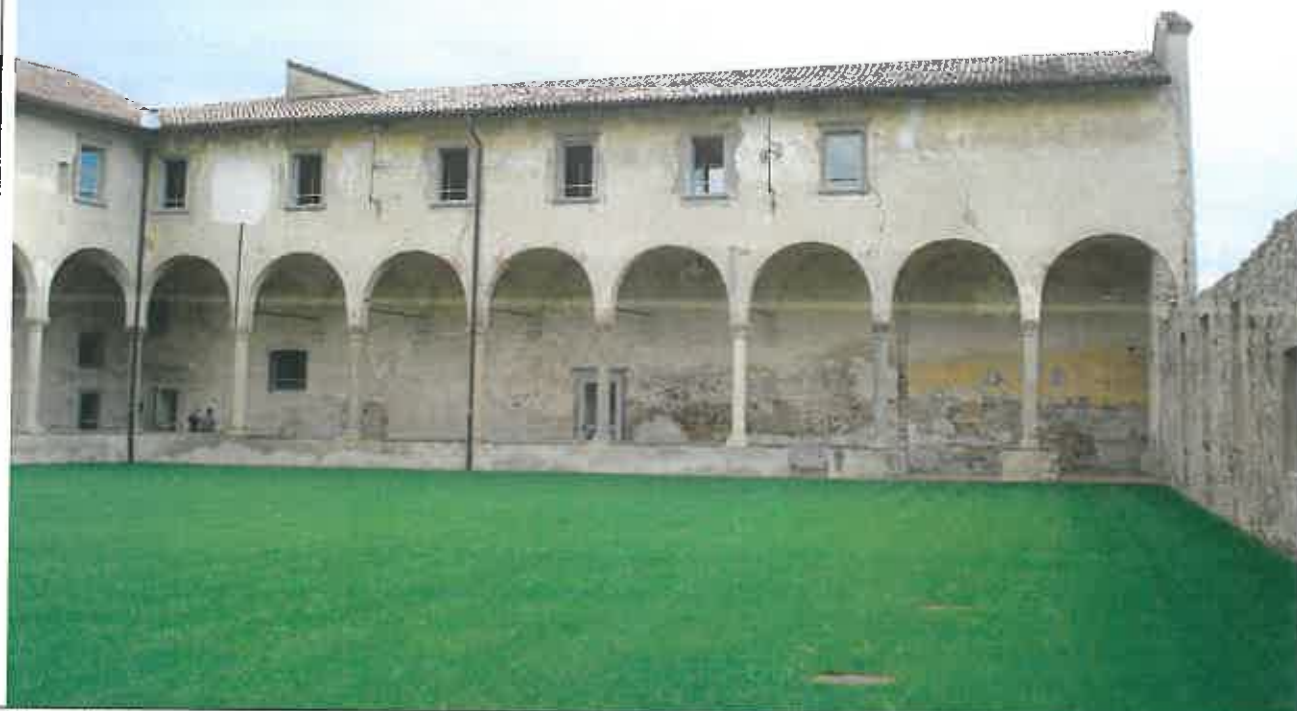
Vista d'insieme del fronte G, anche qui valgono le medesime considerazioni fatte per il fronte F, con la presenza di un grosso rappezzo cementizio e un quadro fessurativo maggiore rispetto agli altri due fronti

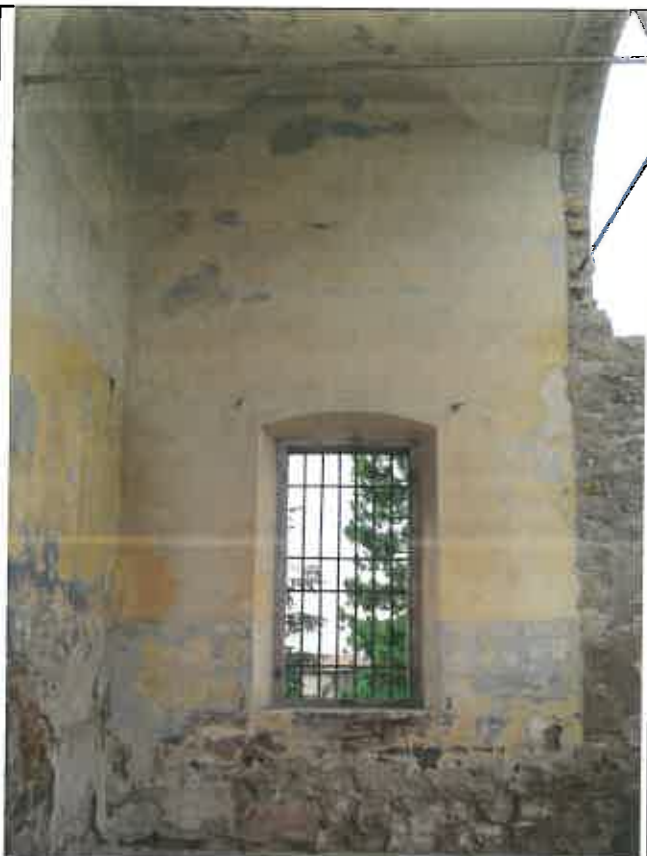
Vista della parete in testata del lato sul parco

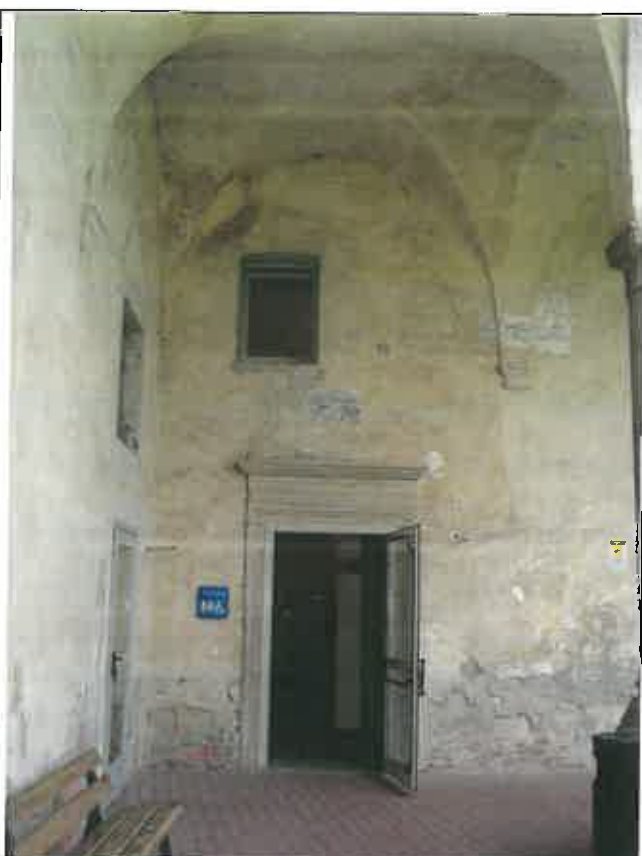
Vista della parete in testata sul fronte E all'angolo con il fronte F dove sono state ritrovate le tracce di affresco sopra il portale in pietra arenaria

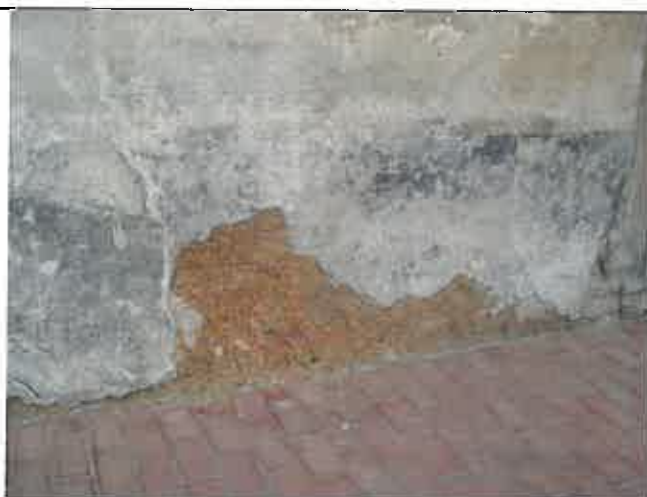
Altri rappezzi cementizi realizzati su affioramento roccioso

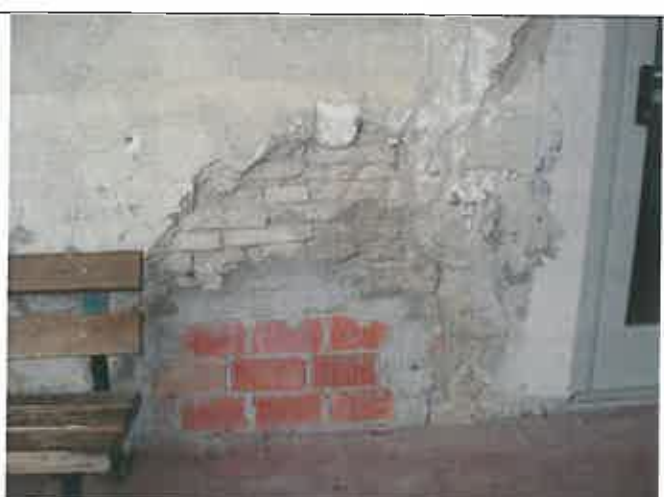
Non solo rappezzi cementizi ma anche interventi di ricostruzione con elementi in laterizio chiaramente impropri

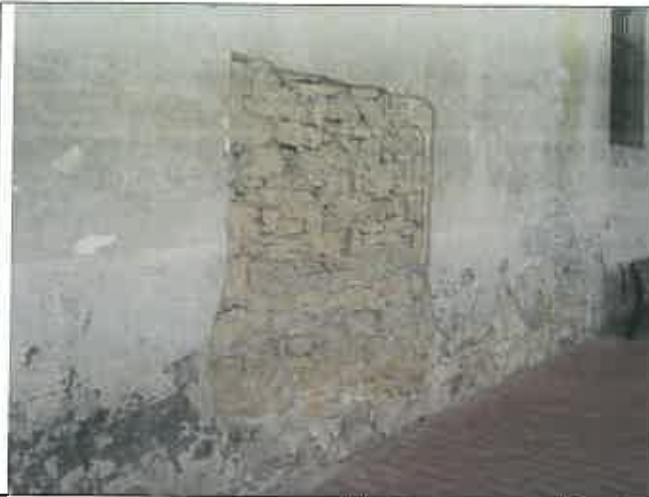
Una demolizione dell'intonaco realizzata probabilmente per valutare lo stato di consistenza della muratura

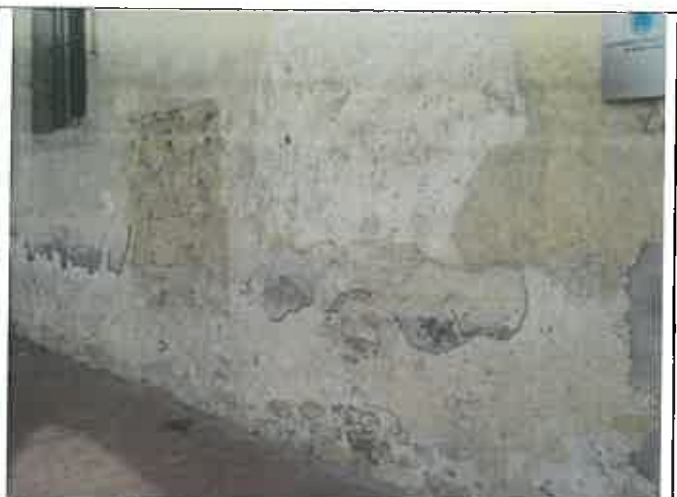
Sono evidenti le mancanze e distacchi nella parte bassa, i campioni realizzati e la presenza degli intonaci antichi a base calce nella parte più alta

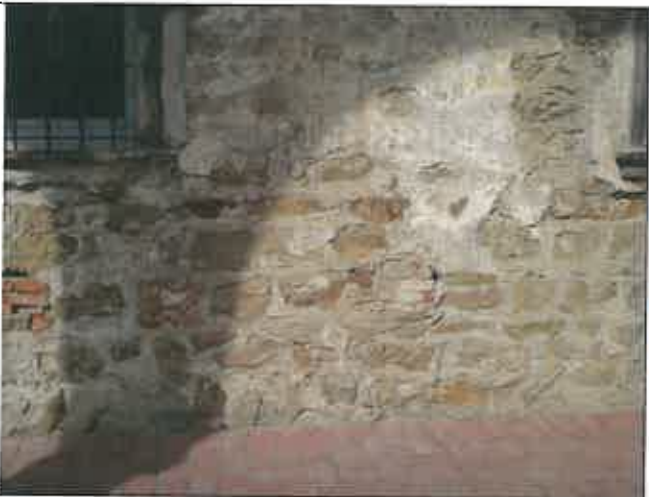
Muratura nella parte bassa, stilata con malta cementizia

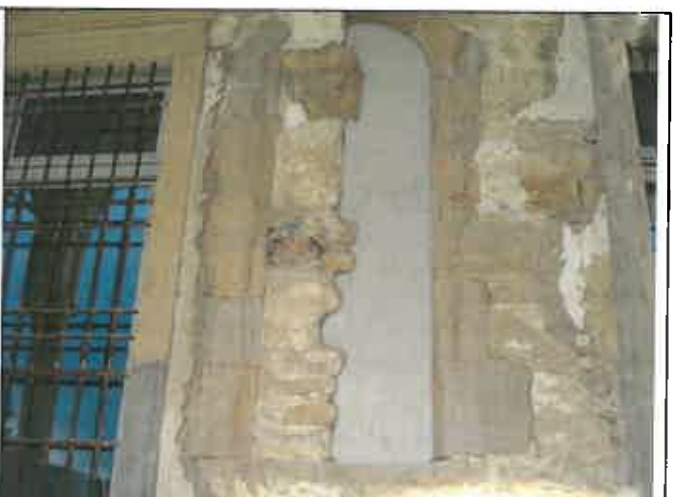
Chiusura di un'apertura intonacata con malta cementizia

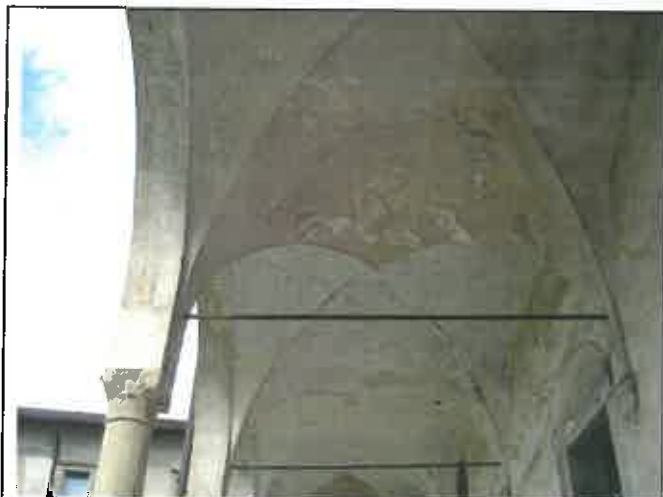
Vista della volta a crociera, è evidente la differenza di una zona dove è stato effettuato il discialbo di tutte le pitture e tinte a calce fino ad arrivare allo strato iniziale dell'intonaco a calce.

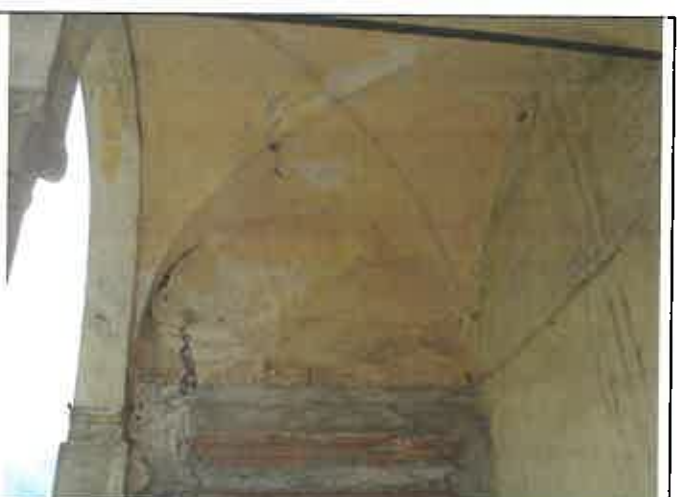
Particolare della testata e dell'ultima volta del fronte E, sono evidenti i fenomeni di fessurazione presenti sugli intonaci
