Comune di Bergamo

At i3 ex Colorificio Migliavacca

Indagine Conoscitiva
dello Stato di Fatto

INDAGINE CONOSCITIVA DELLO STATO DI FATTO

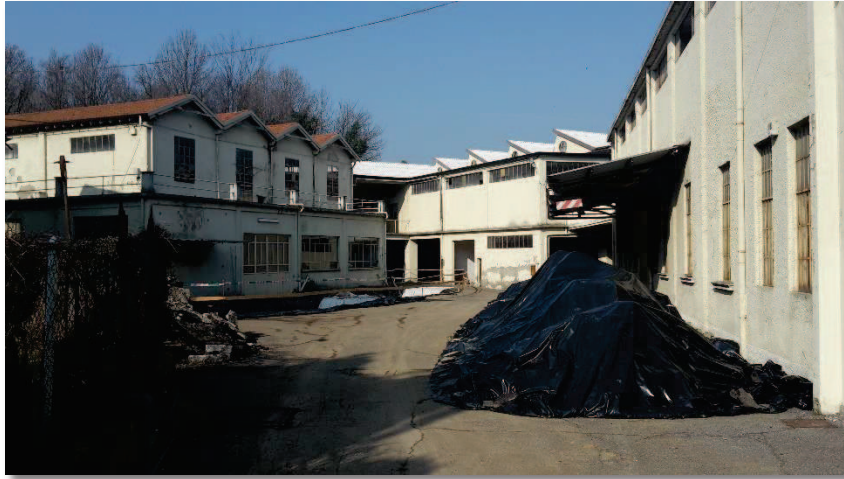
I capannoni (P) presentano uno stato generalizzato di degrado in certe porzioni di fabbricato. Specialmente quelle più vecchie, confinanti con il torrente, sono evidenti i segni d'instabilità statica. Tipologicamente i capannoni hanno una distribuzione a pianta irregolare, presentano altezze diverse ed evidenziano superfettazioni parziali, che nel tempo hanno modificato l'impianto architettonico originale.

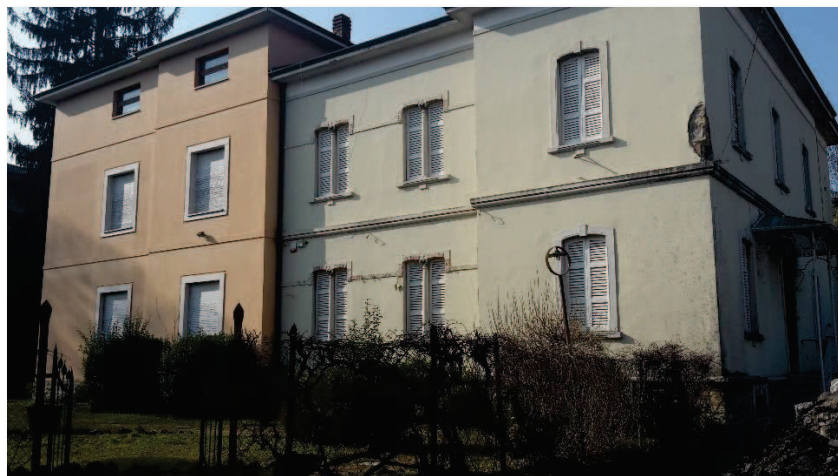
L'edificio padronale, residenziale, tipologicamente a pianta irregolare, distribuito prevalentemente su tre piani più seminterrato, con copertura a padiglione, si presenta da una analisi visiva in discrete condizioni statiche, ma evidenzia uno stato di manutenzione mediocre. Non si evidenziano tipologiche/costruttive particolari né elementi architettonici significativi. La stessa scheda "inventario dei beni culturali e ambientali" elaborata dal comune di Bergamo nel 1973, non evidenzia particolari elementi ed aspetti tipologici di particolare valore e di rilievo architettonico da conservare. Il resto dell'edificato, lavanderia (R2), l'abitazione denominata "del giardiniere (R3)" e la guardiania (R4), oltre a non evidenziare caratteristiche architettoniche e tipologiche significative o di pregio, si presentano allo stato di fatto con evidenti segni di degrado e abbandono.
