RELAZIONE FITOPATOLOGICA DELLE SPECIE PRESENTI NELL'AREA VERDE DI VIA NAZARIO SAURO - NE25

COMUNE DI BERGAMO

MARZO 2019

Rilievo Botanico Area via Nazario Sauro
Comune d Bergamo

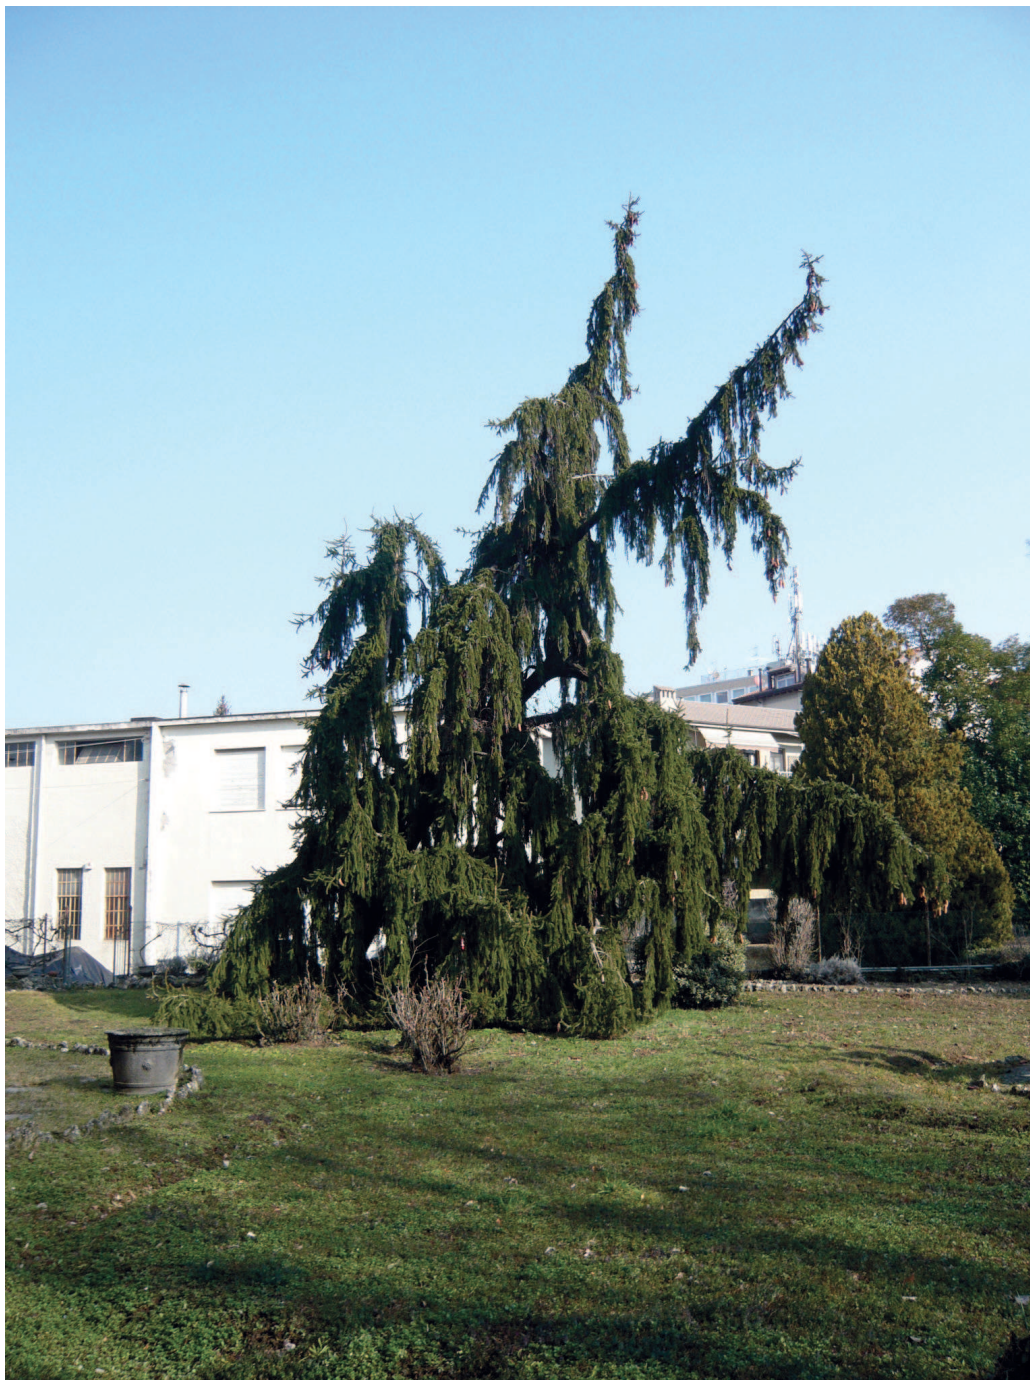
Rif. Planim.	Specie	Dim. altezza mt	Dim fusto circ cm
1	Picea abies pendula	9.00	120

NOTE. Alberatura centrale alla proprietà, specie ricercata in ordine alla tipologia del parco romantico circoscritto da un'aiuola che ne valorizza la presenza.

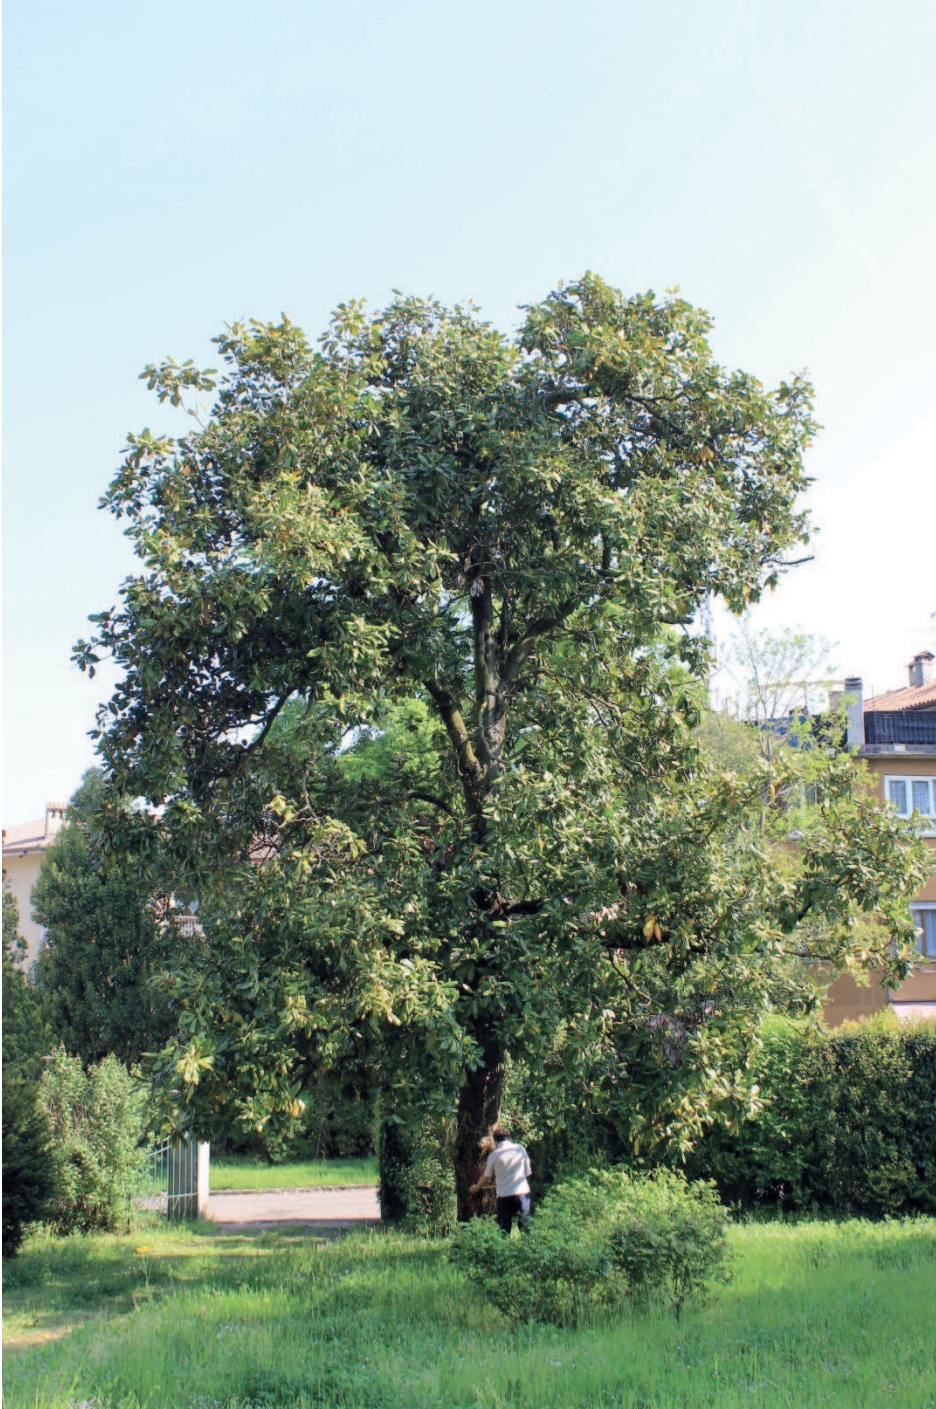
Rif. Planim	Specie	Dim. altezza mt	Dim fusto circ cm
2	Magnolia grandiflora	12.00	180

L'Albero non presenta anomalie ad eccezione di una perdita di densità dal cm 23 al cm 36 nel tracciato resistografico n°1, probabilmente causata dalla porzione di contatto tra le colonne cambiali e che non desta alcuna preoccupazione. La classe di propensione al cedimento attribuita è la B (gravità bassa). Gli alberi appartenenti a questa classe, al momento dell'indagine, manifestano segni, sintomi o difetti lievi, riscontrabili con il controllo visivo ed a giudizio del tecnico con indagini strumentali, tali da far ritenere che il fattore di sicurezza naturale dell'albero non si sia sensibilmente ridotto. Per questi soggetti è opportuno un controllo visivo periodico, con cadenza stabilita dal tecnico incaricato, comunque non superiore a tre anni. L'eventuale approfondimento diagnostico di tipo strumentale e la sua periodicità sono a discrezione del tecnico.

NOTE: esemplare arboreo di notevole dimensione il valore è intrinseco nella specie impiegata abitualmente come elemento caratterizzante ad ingressi e viali. L'albero si presenta alla data del sopralluogo in leggera sofferenza per mancata manutenzione ed opportune pratiche colturali di manutenzione.

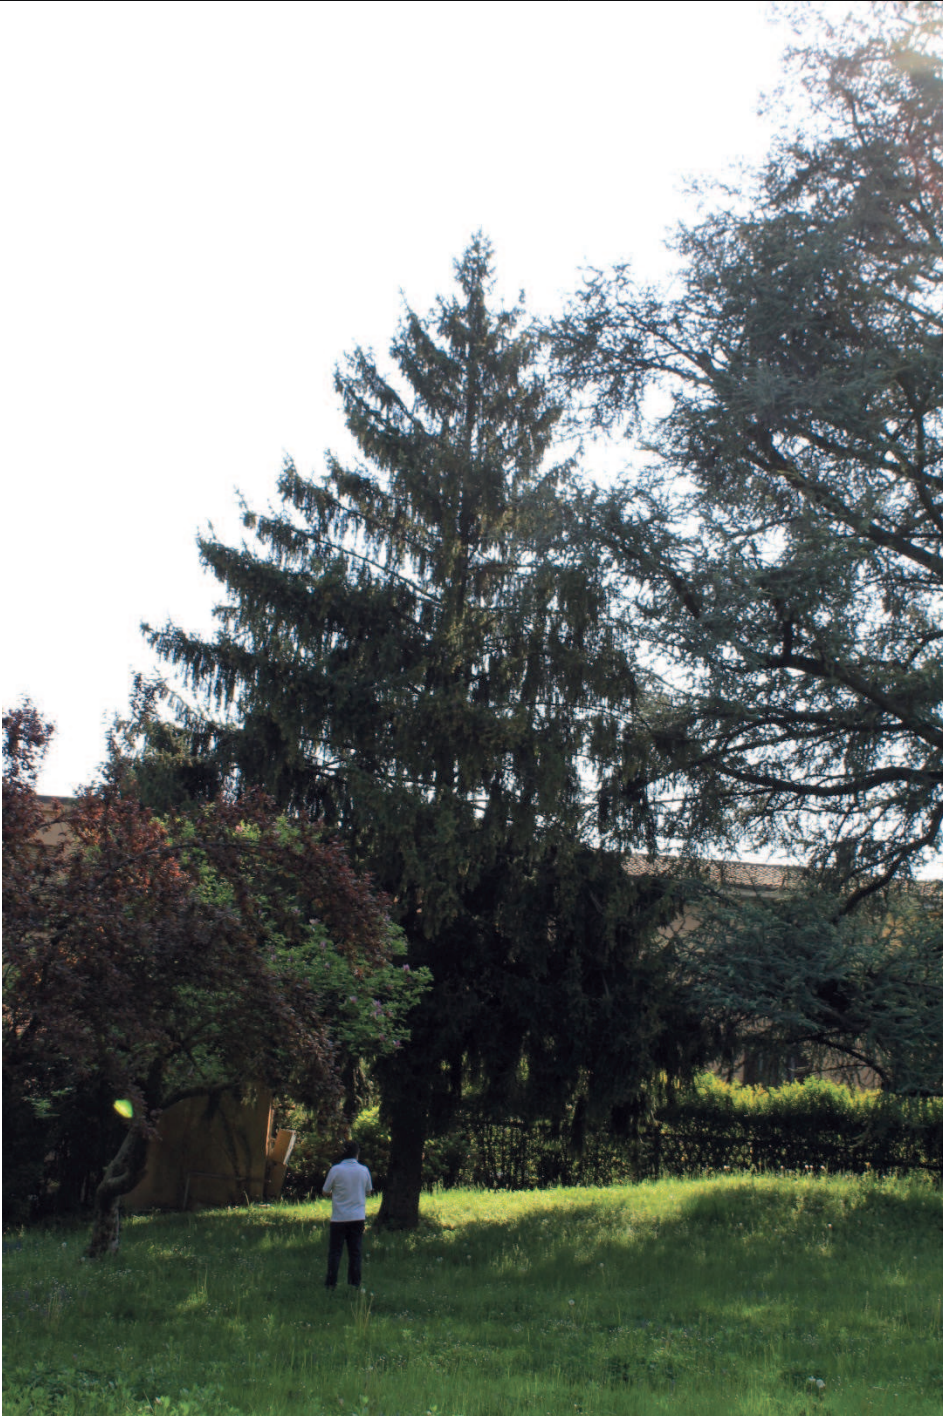
Rif. Planim	Specie	Dim. altezza mt	Dim fusto circ cm
3	Abies Alba Mill.	12.00	175

NOTE: Esemplare posto all'ingresso verso la via pubblica è di buona dimensione ed in discreto stato vegetativo, la specie nel cotesto ha uno scarso valore sia estetico che funzionale.

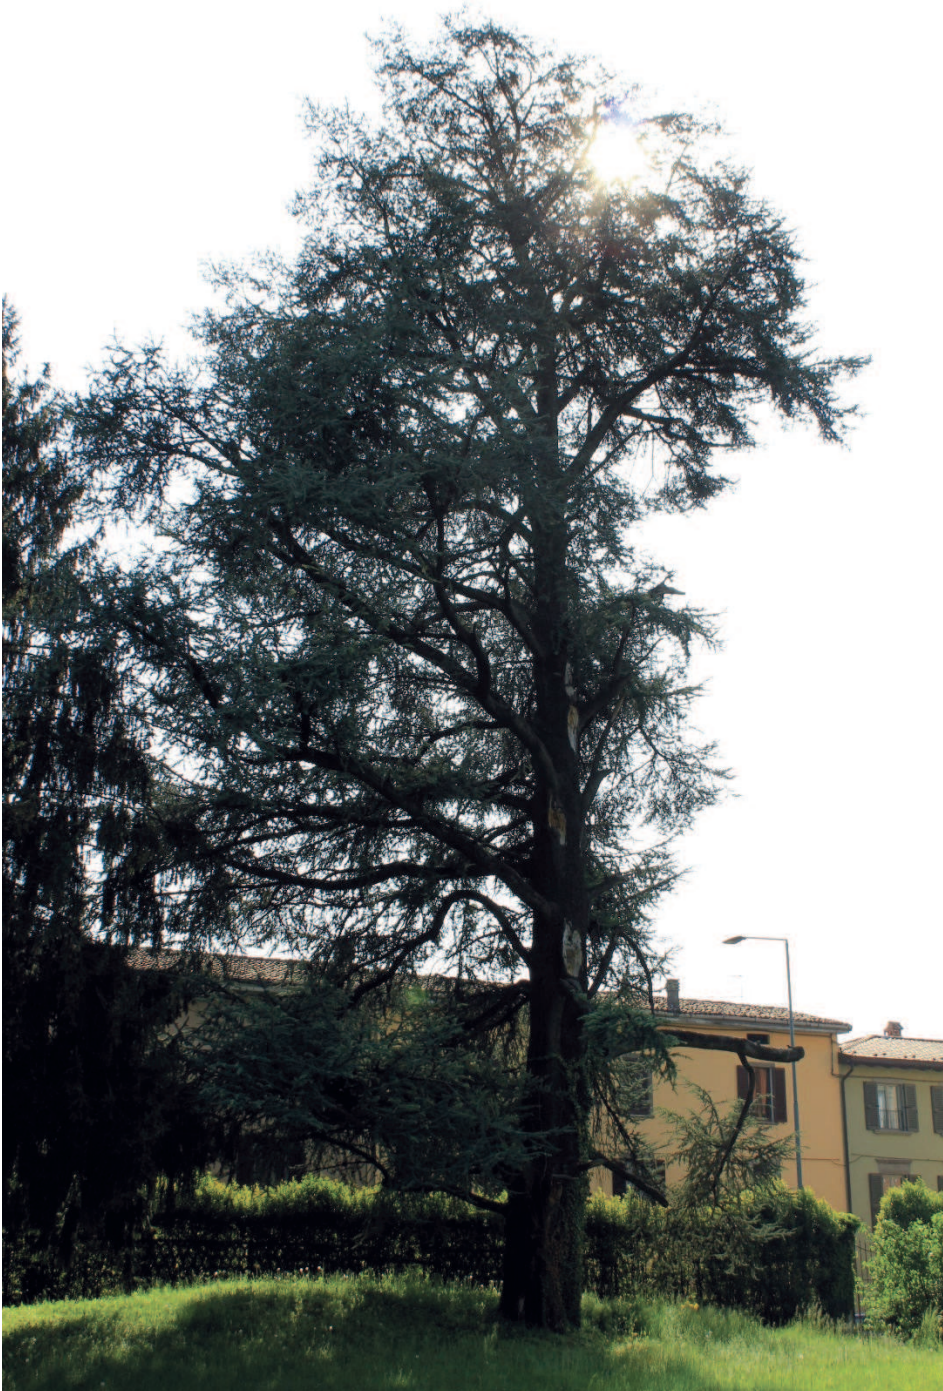
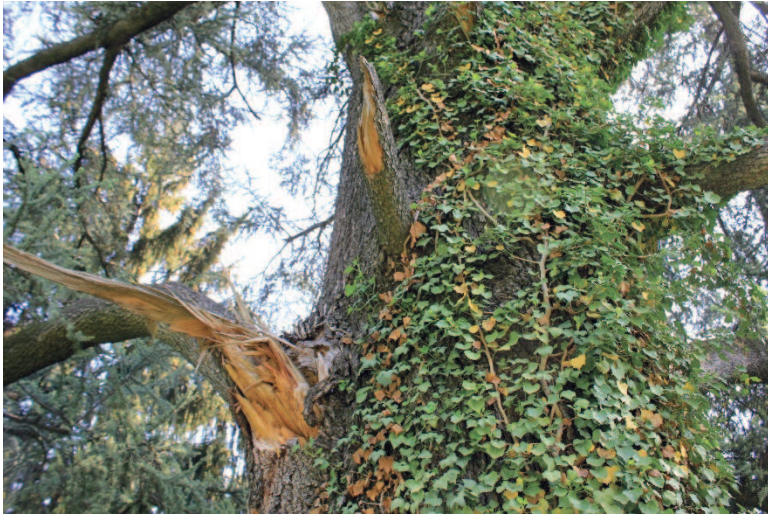
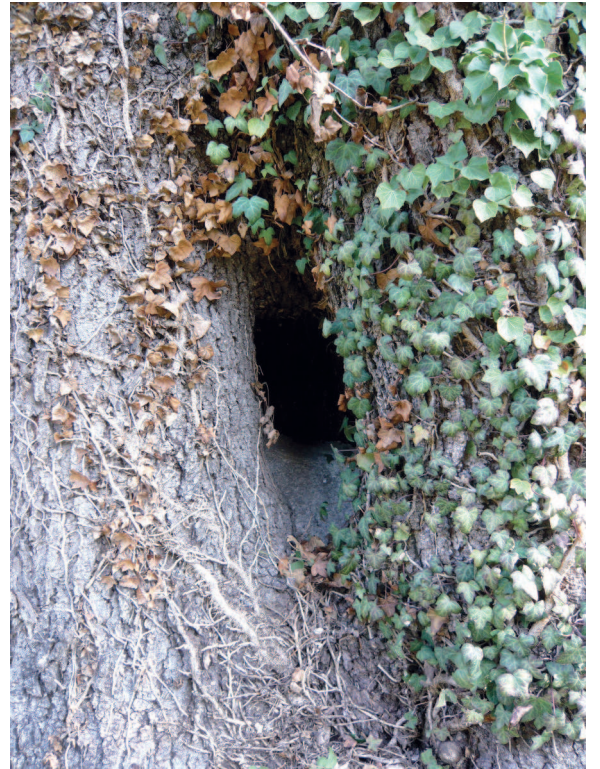
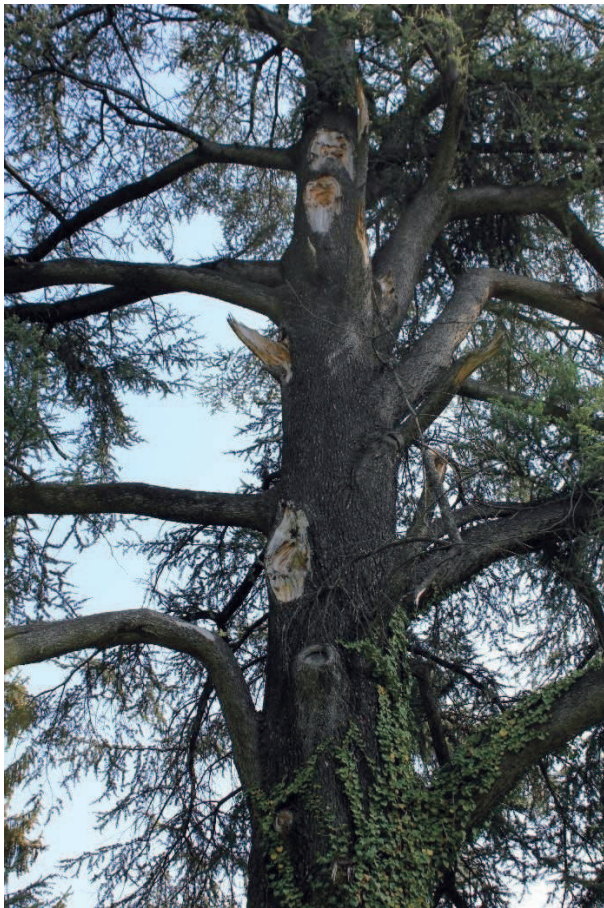
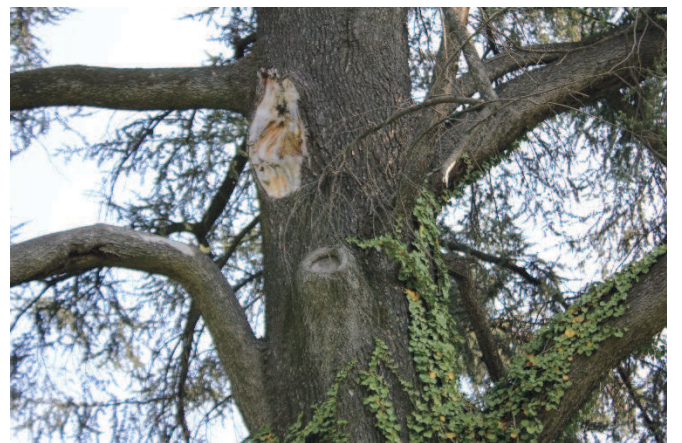
Rif. Planim	Specie	Dim. altezza mt	Dim fusto circ cm
4	Cedrus atlantica Glauca	30.00	430

L'albero evidenzia una cavità apertra in prossimità del colletto e numerose ferite aperte non compartimentate e ferite da sbrancamento. La chioma è lacunosa, asimmetrica e sbilanciata. Si evidenziano inoltre capitozzature delle branche primarie. La classe di propensione al cedimento attribuita è la C/D (gravità elevata) Gli alberi appartenenti a questa classe, al momento dell'indagine, manifestano segni, sintomi o difetti significativi, riscontrabili con il controllo visivo e di norma con indagini strumentali*. Le anomalie riscontrate sono tali da far ritenere che il fattore di sicurezza naturale dell'albero si sia sensibilmente ridotto. Per questi soggetti è opportuno un controllo visivo periodico, con cadenza stabilita dal tecnico incaricato, comunque non superiore a due anni. L'eventuale approfondimento diagnostico di tipo strumentale e la sua periodicità sono a discrezione del tecnico. Questa avrà comunque una cadenza temporale non superiore a due anni. Per questi soggetti il tecnico incaricato può progettare un insieme di interventi colturali finalizzati alla riduzione del livello di pericolosità e, qualora realizzati, potrà modificare la classe di pericolosità dell'albero.

NOTE: Esemplare arboreo di notevole dimensione ha subito alcuni anni or sono una profonda devastazione causata da cedimenti di parti di importanti branche, che si sono staccate rovinosamente a causa di un fulmine che per testimonianza della proprietà ed evidenti disseccamenti da bruciature sono ancora ben evidenti su parte del tronco. Alla piede dell'albero si è rilevata una profonda cavità che seppur ben cicatrizzata nella parte corticale, potrebbe presagire problematiche occulte nella parte basale del tronco.

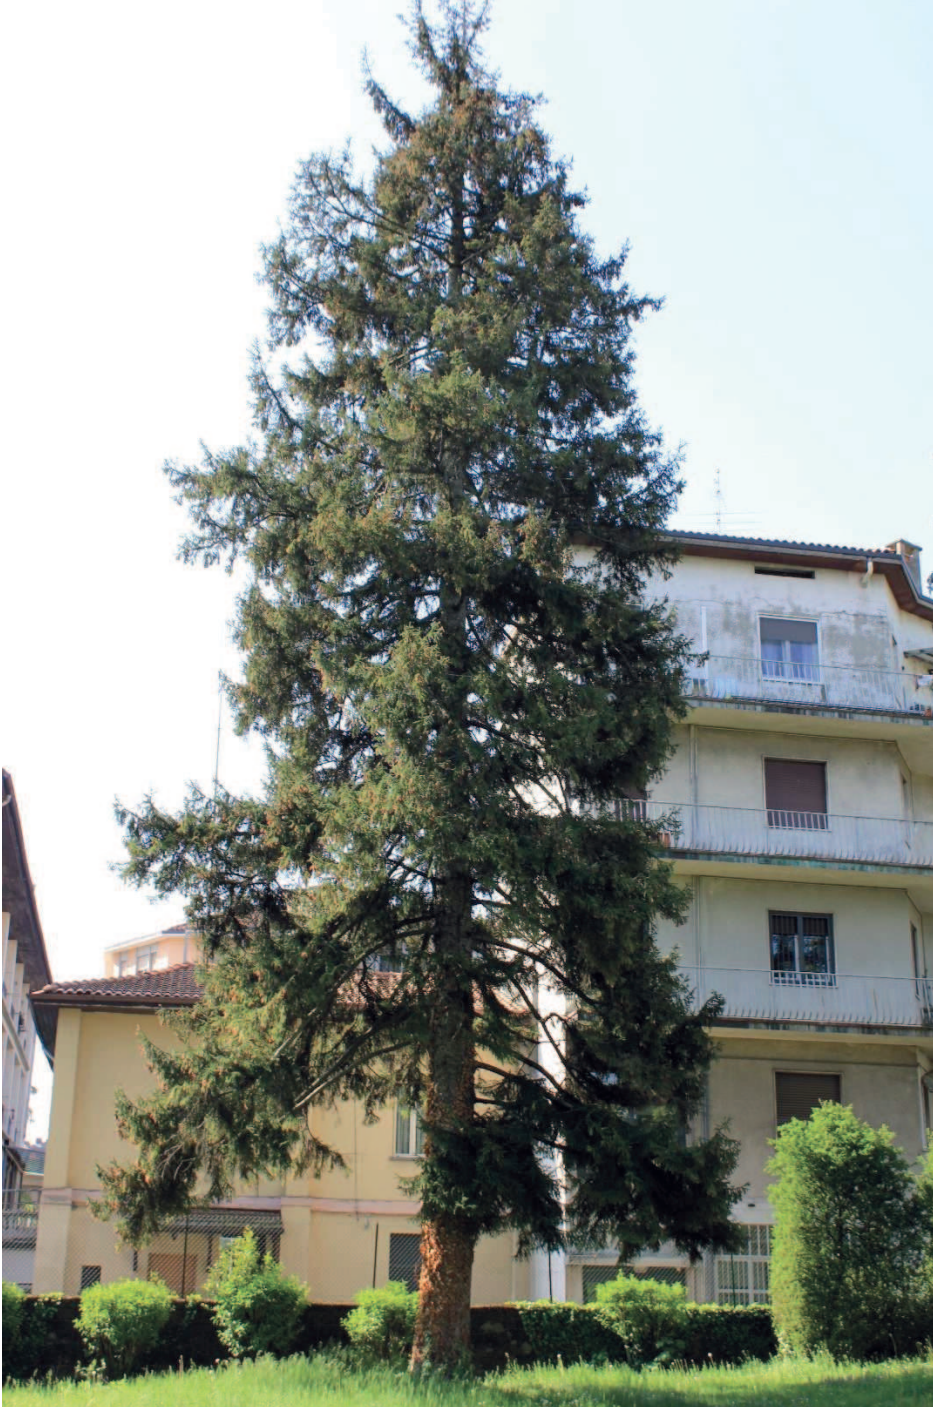
Rif. Planim	Specie	Dim. altezza mt	Dim fusto circ cm
5	Abies alba Mill.	17.00	210

NOTE: albero isolato di grande dimensione, tuttavia di scarso valore estetico e funzionale nell'ambito della futura sistemazione dell'area.

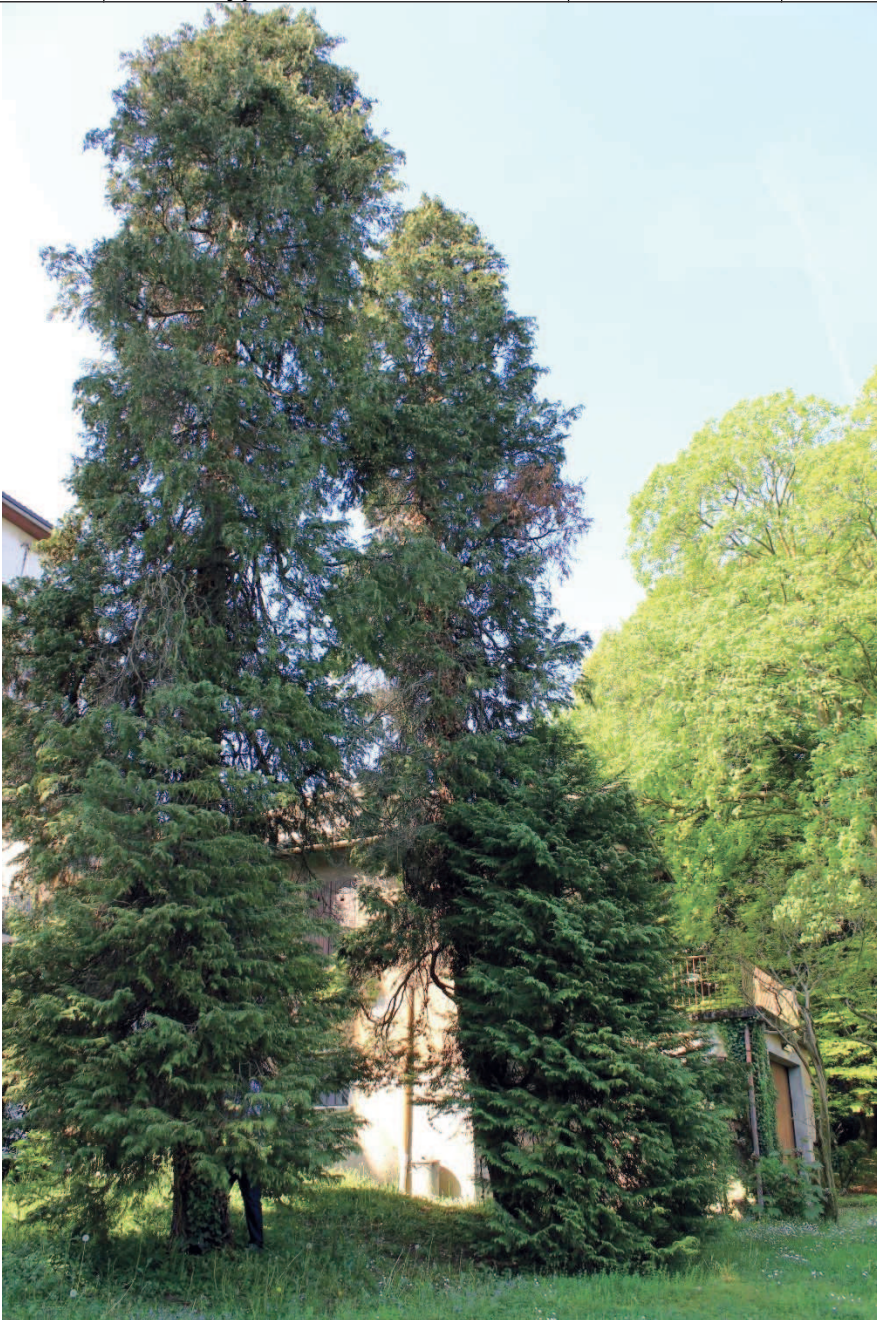
Rif. Planim	Specie	Dim. altezza mt	Dim fusto circ cm
6	<i>Chamaecyparis lawsoniana</i>	15.00	135
7	<i>Chamaecyparis lawsoniana</i>	15.00	125
8	<i>Chamaecyparis lawsoniana</i>	8.00	60

NOTE: Alberature importanti ed in uso per la copertura di visuali inopportune come nel caso rilevato. Pur se di dimensioni considerevole per la specie sono da ritenersi di scarso valore estetico e poco funzionali alle future sistemazioni delle aree.

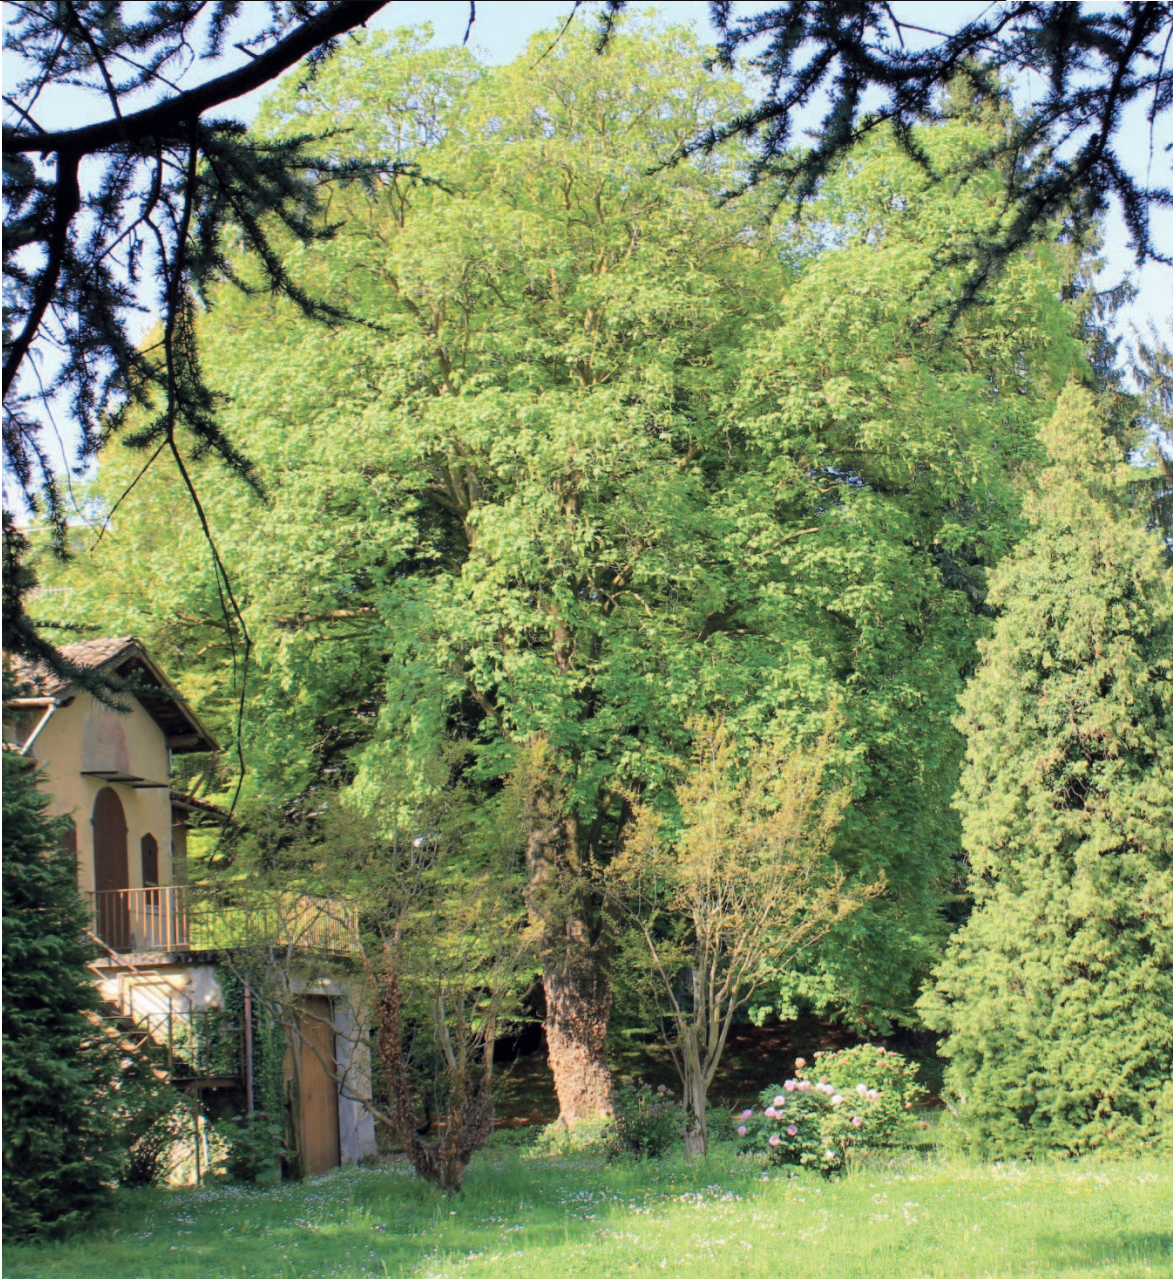
Rif. Planim	Specie	Dim. altezza mt	Dim fusto circ cm
9	Acer Platanoides	25.00	285

NOTE: importante esemplare arboreo perfettamente conservato ed in salute per la favorevole situazione e completa assenza di interventi di potatura. La forma naturale valorizza l'esemplare ed il contesto.

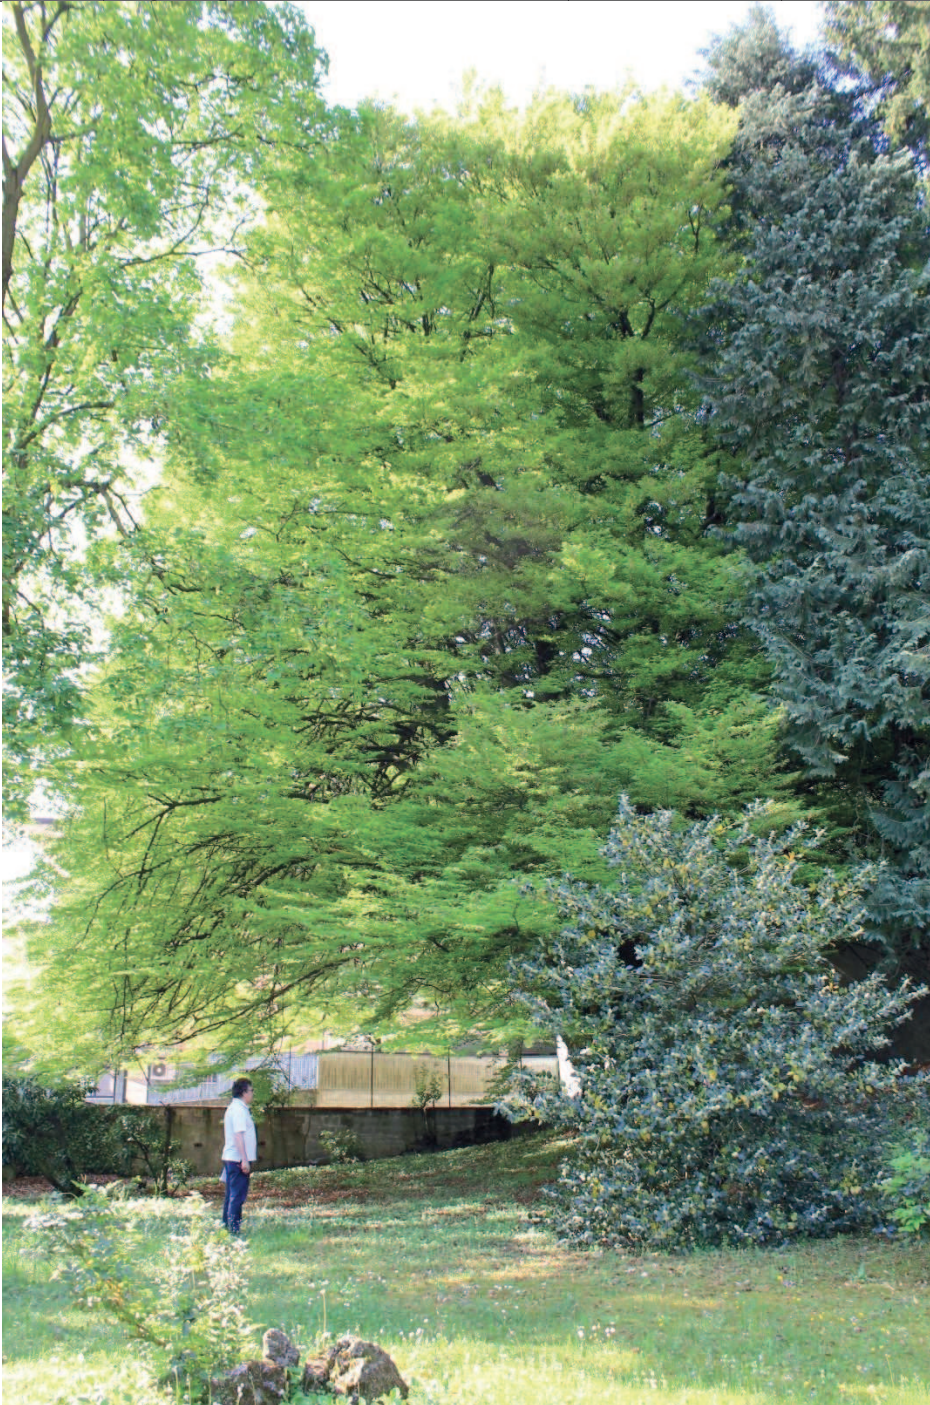
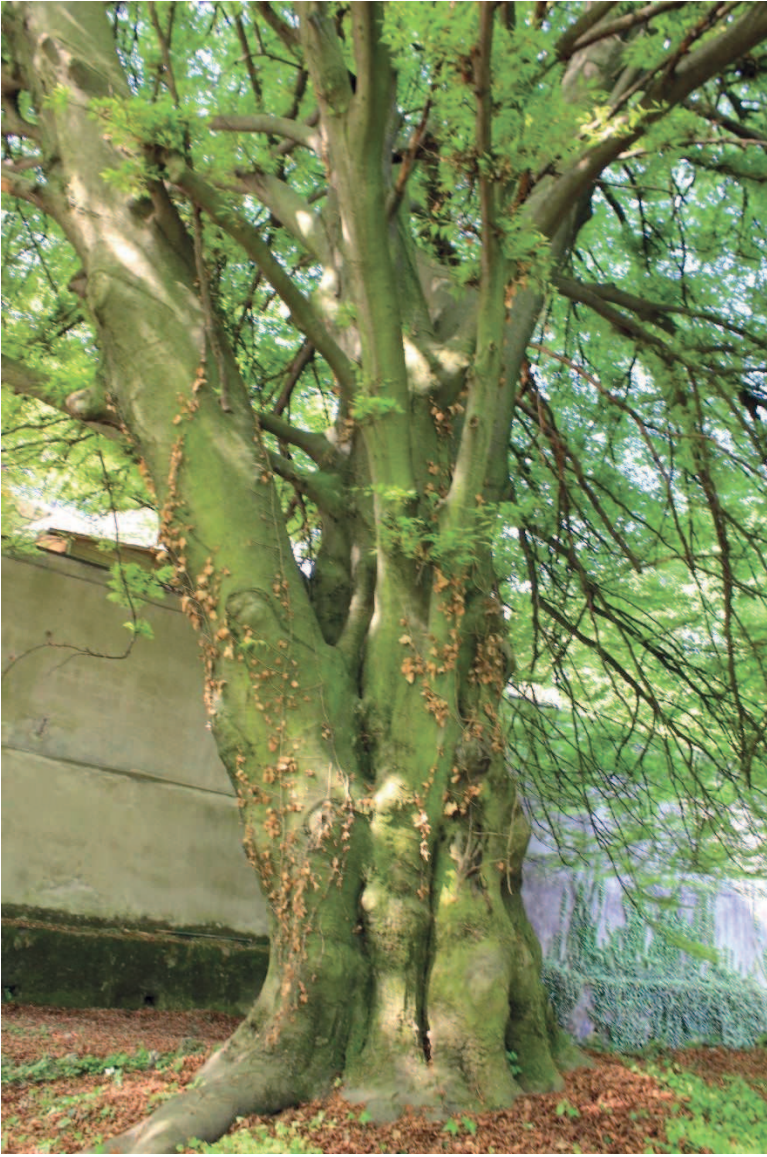
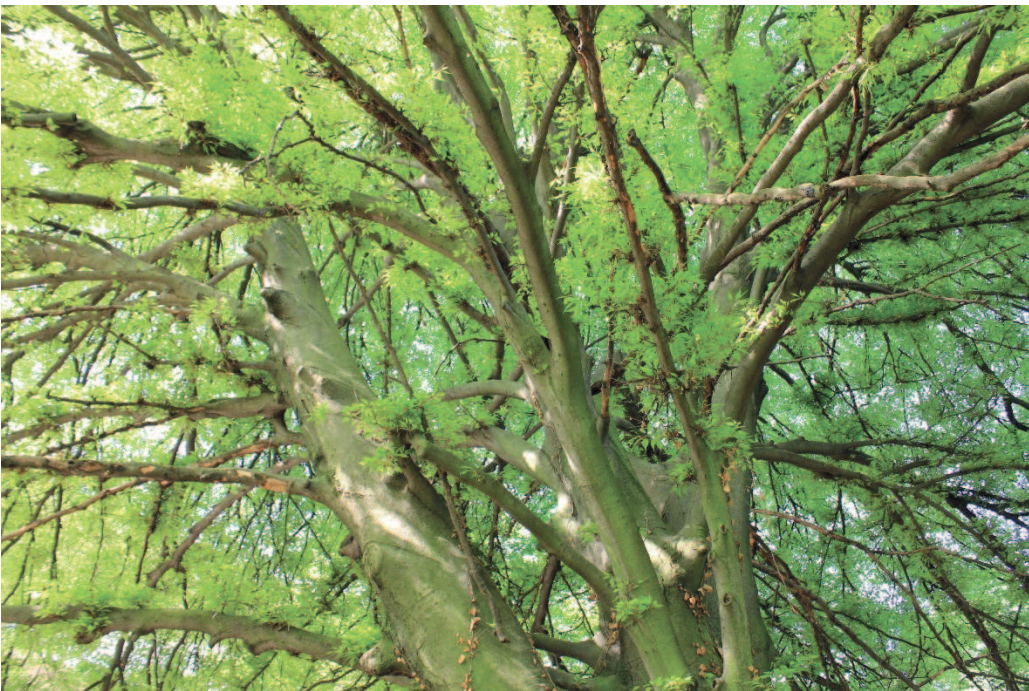
Rif. Planim	Specie	Dim. altezza mt	Dim fusto circ cm
10	Fagus asplenifolia	30.00	380

NOTE: esemplare di bellezza unica in perfetta salute e privo di difetti strutturali. Posto sopra un rilevato presumibilmente artificiale, si presenta perfettamente contestualizzato. Per conto dello scrivente è un esemplare arboreo degno di nota, per specie, dimensione ed unicità.

Di tutte le specie arboree e arbustive presenti si ritiene che l'unica alberatura degna di nota e certamente da ricontestualizzare nell'ambito di uno specialistico progetto del verde, dovrà essere il magnifico esemplare di *Fagus asplenifolia*. L'albero pur non presentando particolari difetti strutturali andrà sottoposto a specifici interventi di cura sia per la parte epigea che per la parte ipogea.

Per detto esemplare si dovrà riservare un adeguato spazio vitale ed esclusivo in relazione presumibile sviluppo ipogeo, preservando ed evitando danneggiamenti agli apparati radicali. Si consiglia inoltre nella rivisitazione del Giardino di considerare oggetti e simbolismi tipici del parco/giardino del secolo scorso, dove l'uso scenografico dei materiali si armonizzava con la presenza dell'alberatura, destinata a diventare, come in questo caso, elemento preponderante del paesaggio.

Al fine di preservare ed offrire un futuro certo e salubre all'albero si consiglia prima degli interventi di demolizioni degli edifici e delle alberature limitrofe, di seguire attentamente le opportune indicazioni e prescrizioni operative che verranno fornite dallo scrivente e specifiche per la conservazione delle alberature di pregio in ambito di cantieri edili.

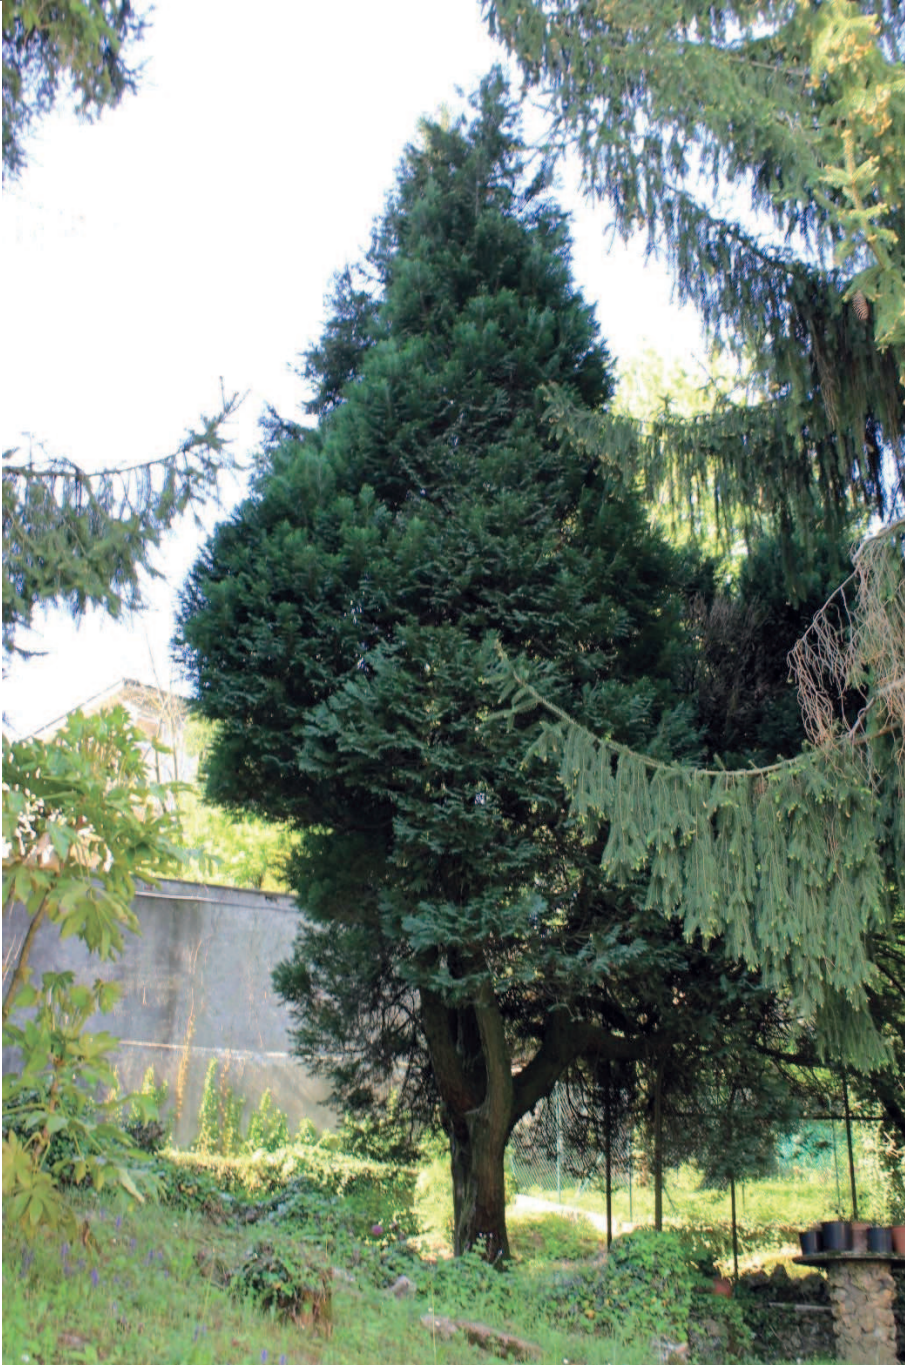
Rif. Planim	Specie	Dim. altezza mt	Dim fusto circ cm
11	<i>Chamaecyparis lawsoniana</i>	18.00	130

NOTE: alberatura di scarso valore estetico.

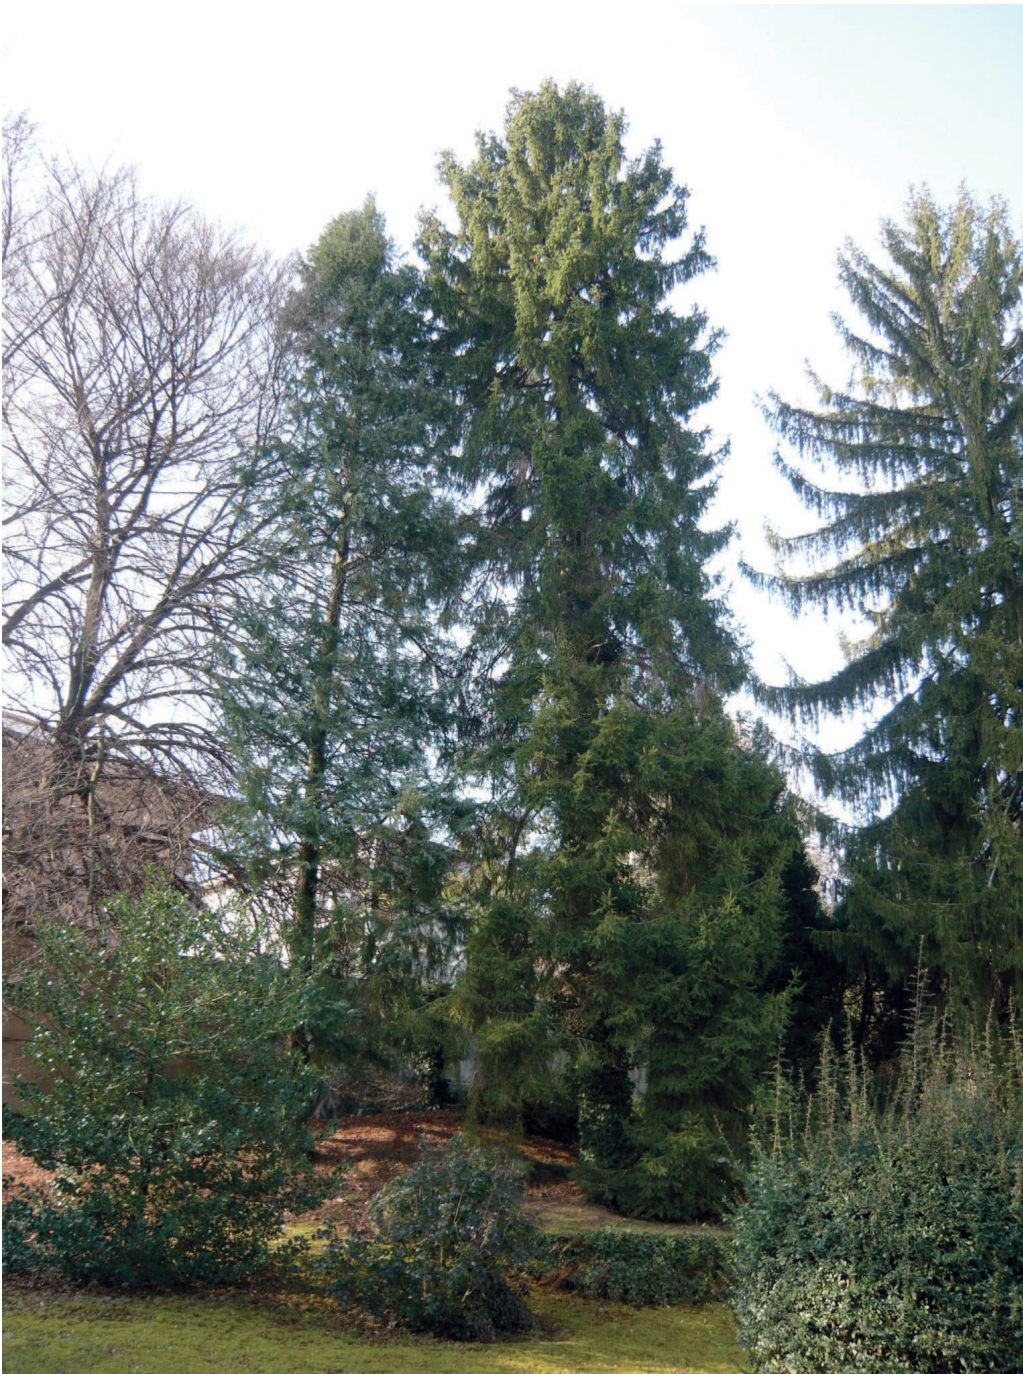
Rif. Planim	Specie	Dim. altezza mt	Dim fusto circ cm
12	Abies alba Mill.	20,00	160

NOTE: In primo piano sul lato destro l'esemplare di Abies alba

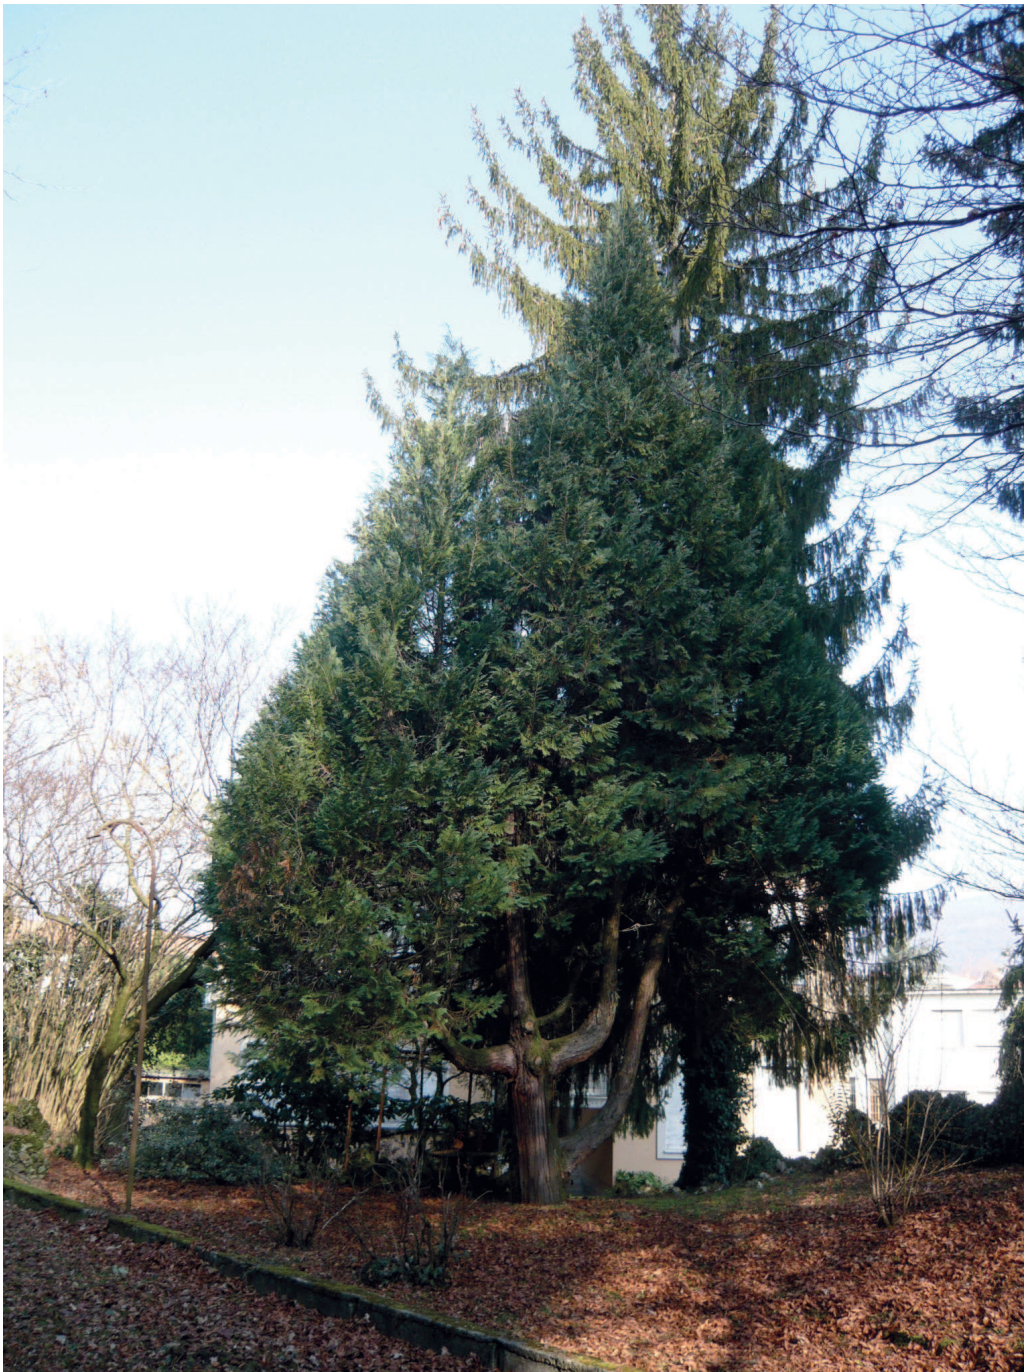
Rif. Planim	Specie	Dim. altezza mt	Dim fusto circ cm
13	<i>Chamaecyparis lawsoniana</i>	8	80

NOTE: in primo piano sul lato sinistro l'esemplare di *Chamaecyparis lawsoniana*. L'albero è in competizione con l'abete a ridosso con forma asimmetrica. Ha subito potature che hanno impostato un palco irregolare.

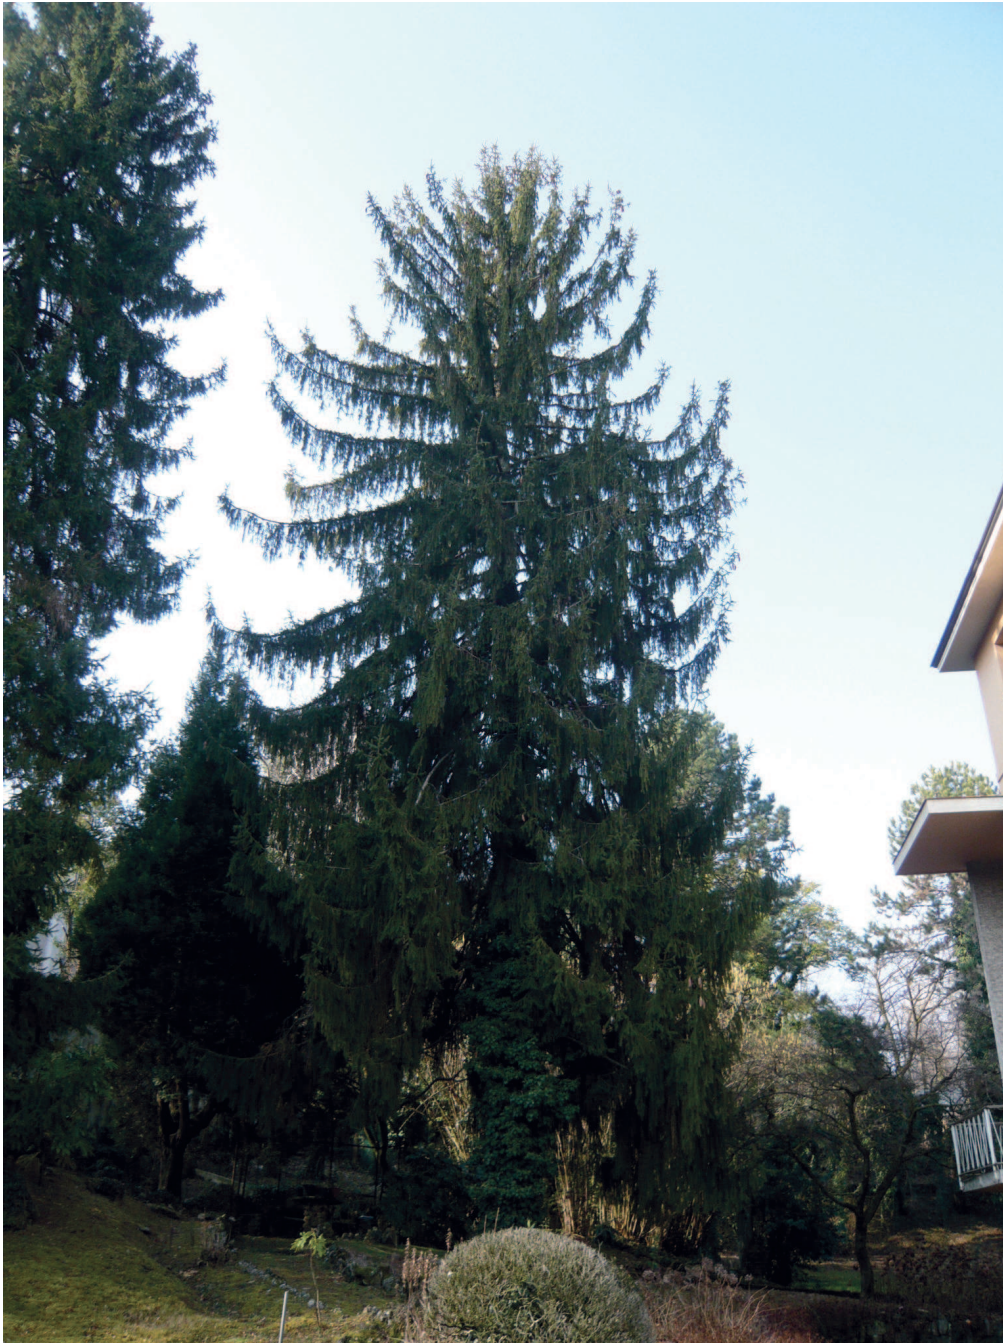
Rif. Planim	Specie	Dim. altezza mt	Dim fusto circ cm
14	Abies alba Mill.	25,00	2,60

NOTE: albero di grande dimensione, tuttavia di scarso valore estetico e funzionale nell'ambito della futura sistemazione dell'area.

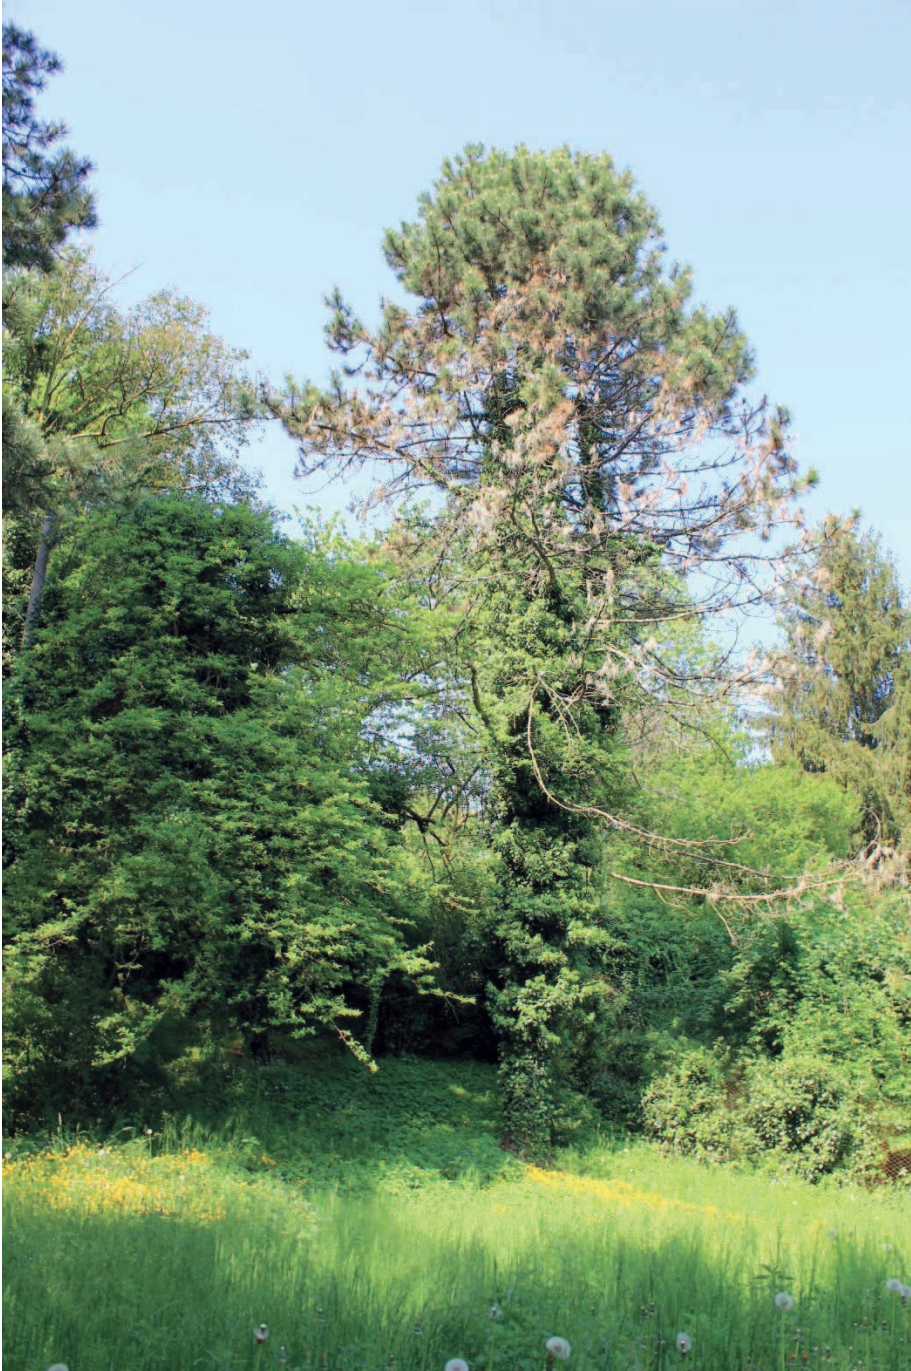
Rif. Planim	Specie	Dim. altezza mt	Dim fusto circ cm
15	Pinus austriaca	20.00	160
16	Pinus austriaca	20.00	150

NOTE: Alberature giunte a maturità con diffuso seccume e da ritenersi irrecuperabili.
