RELAZIONE FITOPATOLOGICA DELLE SPECIE PRESENTI NELL'AREA VERDE DI VIA NAZARIO SAURO - NE25

COMUNE DI BERGAMO

MARZO 2019

Rilievo Botanico Area via Nazario Sauro
Comune d Bergamo

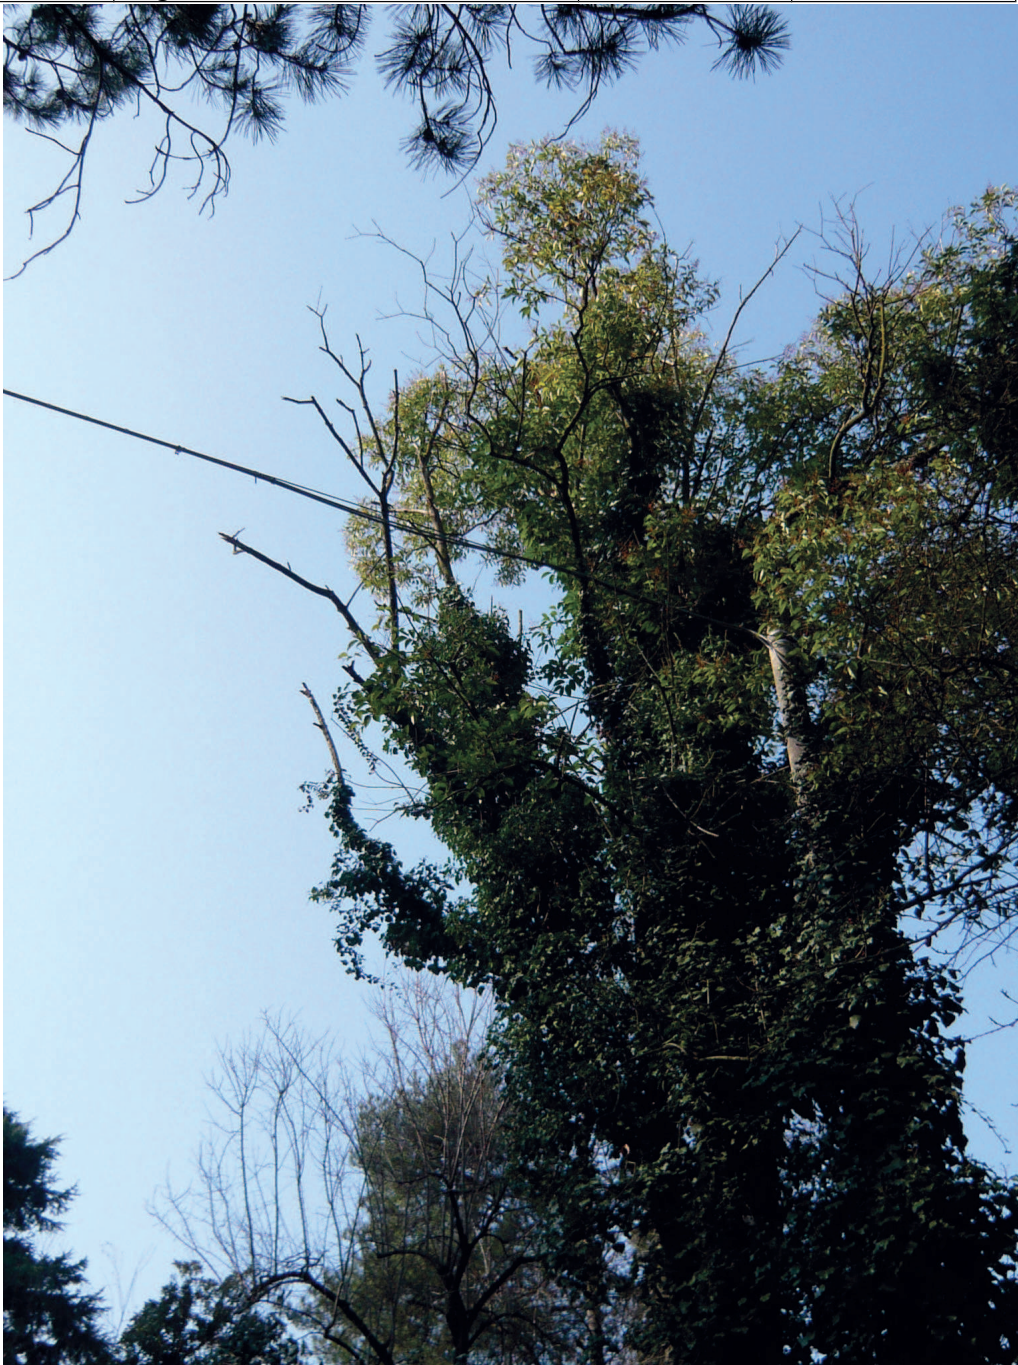
Rif. Planim	Specie	Dim. altezza mt	Dim fusto circ cm
17	Ligustrum lucidum	10.00	90

NOTE: Ligustrum lucidum in pessime condizioni vegetative

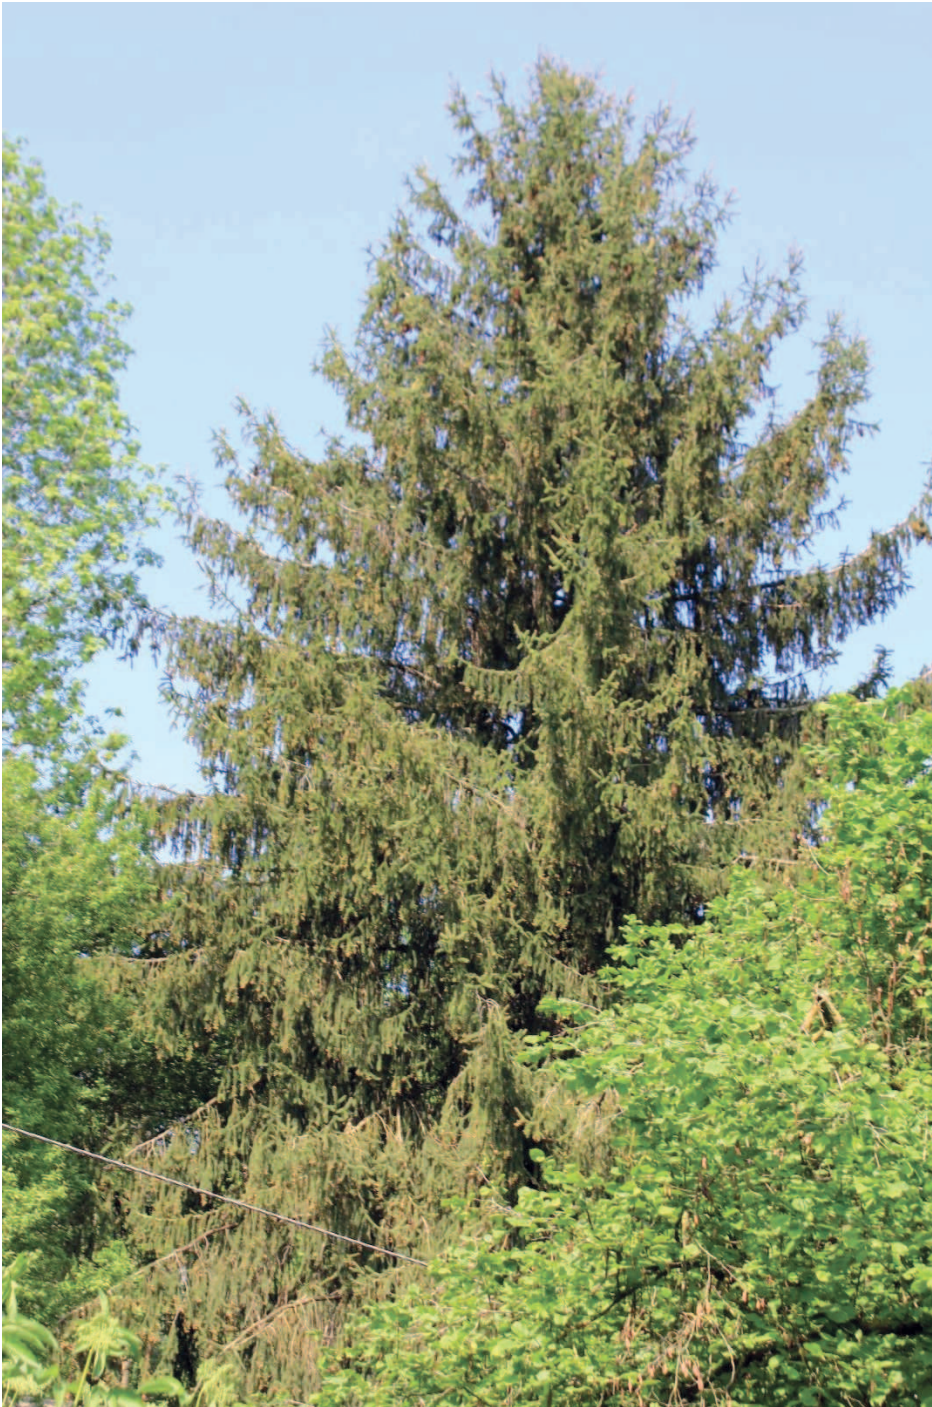
Rif. Planim	Specie	Dim. altezza mt	Dim fusto circ cm
18	Abies alba Mill.	22.00	190

NOTE: Alberatura posta a margine della proprietà con presenza di secchi e con scarso valore estetico e funzionale.

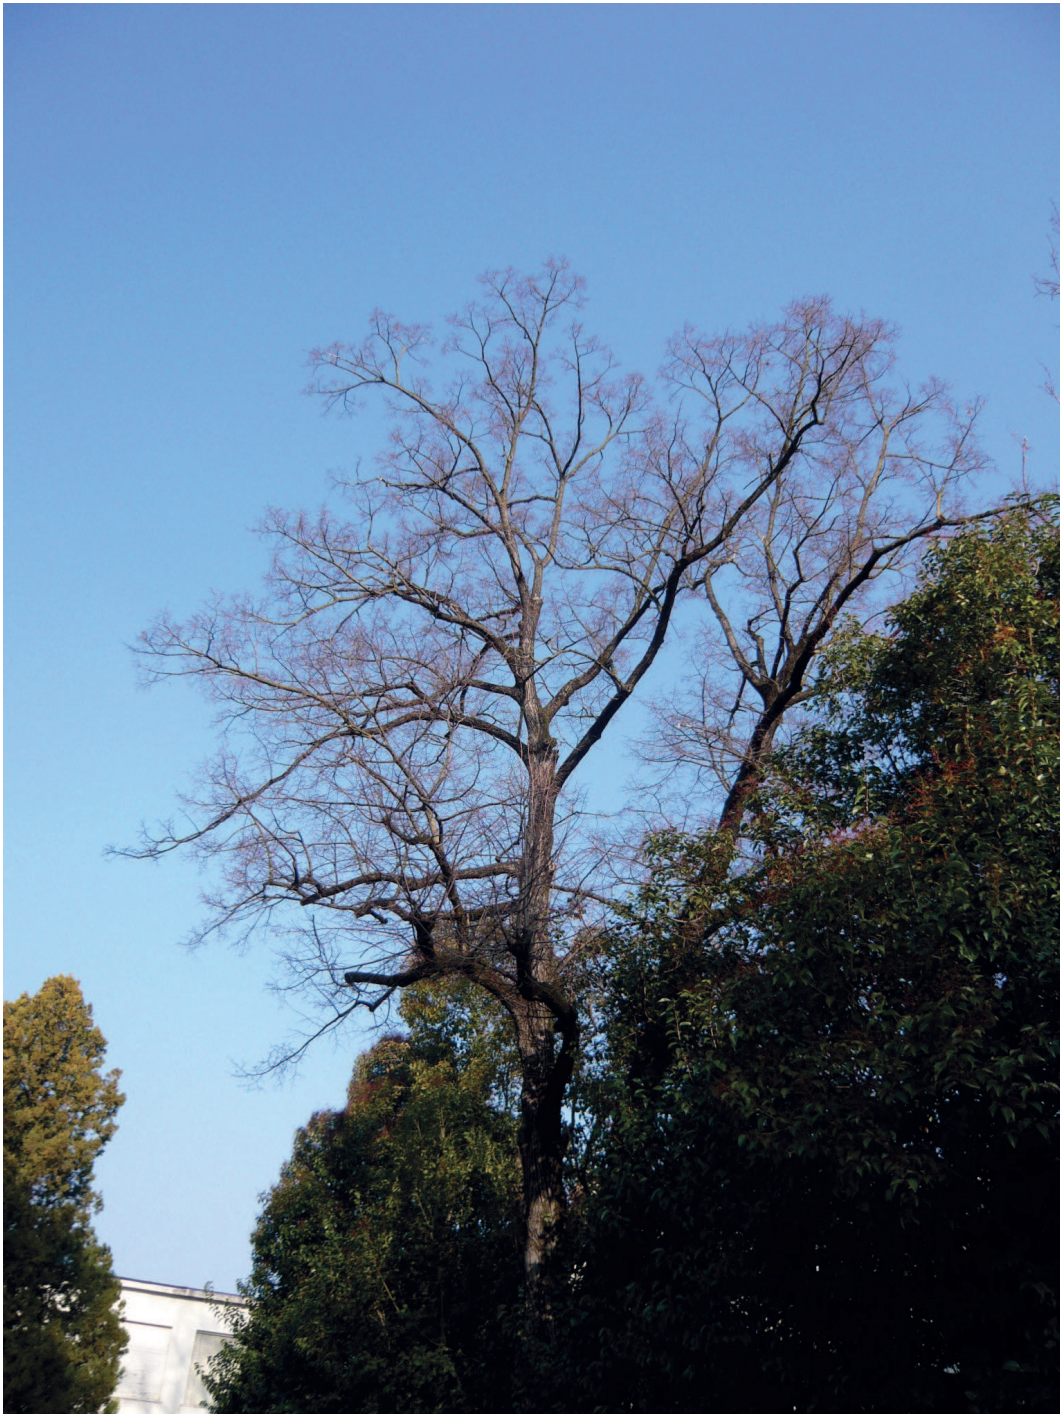
Rif. Planim	Specie	Dim. altezza mt	Dim fusto circ cm
19	Populus tremula	22	190

NOTE: albero ubicato in riva al torrente Morla. Specie poco adatta e in genere poco diffusa all'interno di aree verde. Elemento poco funzionale nell'ambito della futura sistemazione dell'area.

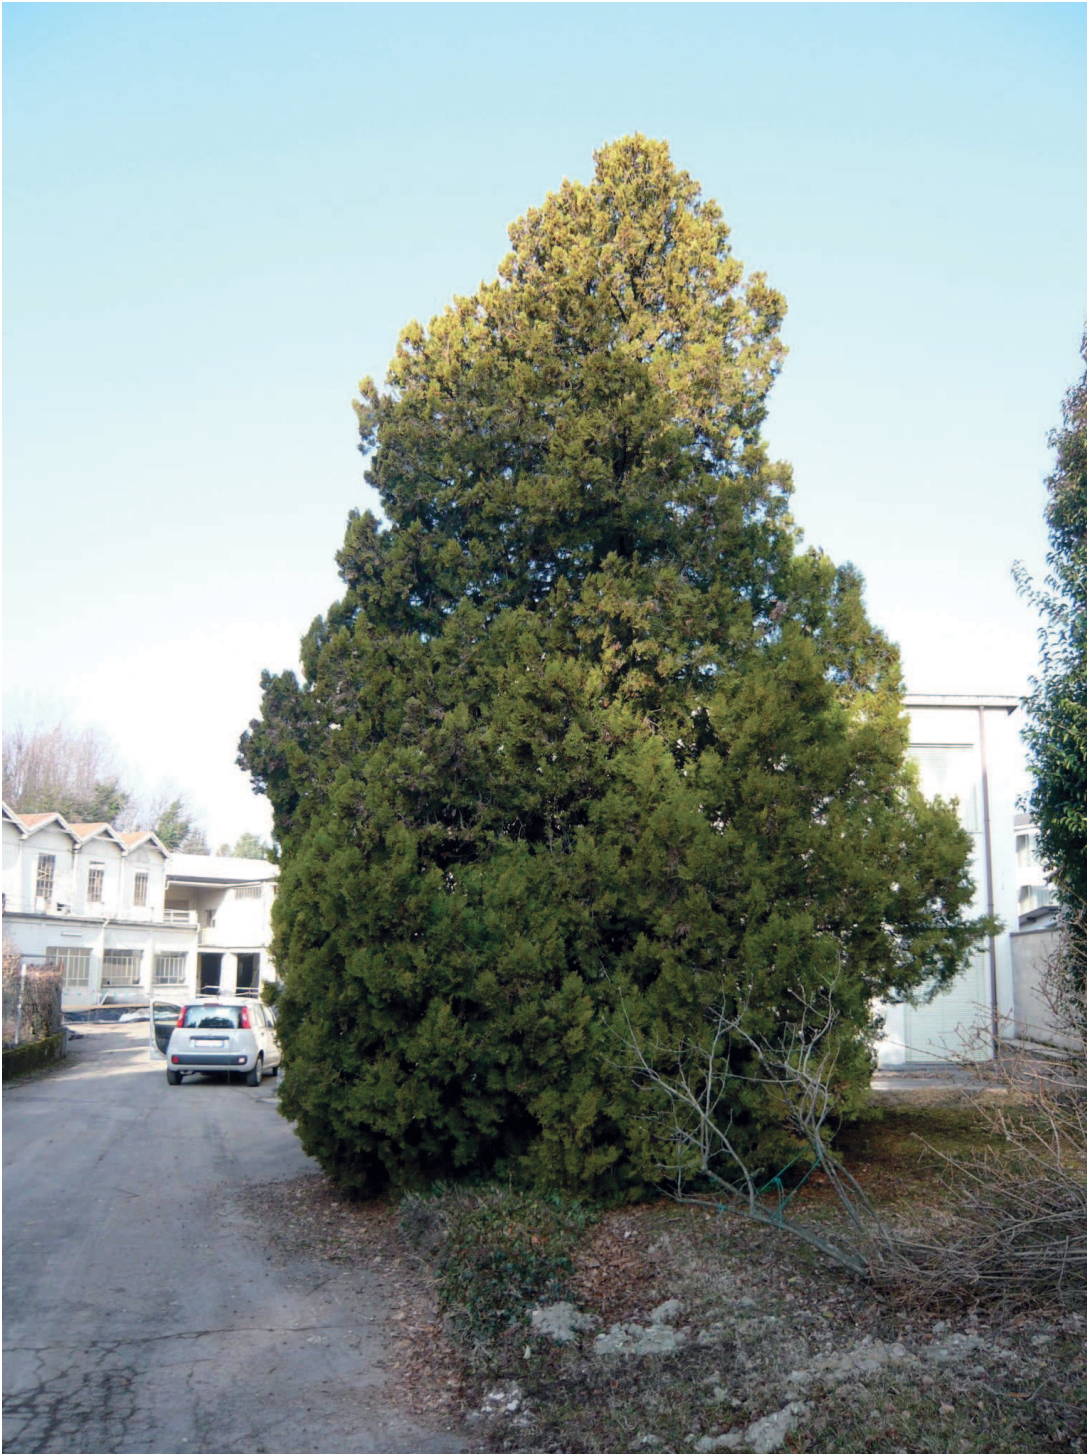
Rif. Planim	Specie	Dim. altezza mt	Dim fusto circ cm
20	Thuja orientali	9	20

NOTE: albero posto nei pressi del viale di ingresso. sono per lo più utilizzate per la formazione di schermi e barriere visive.

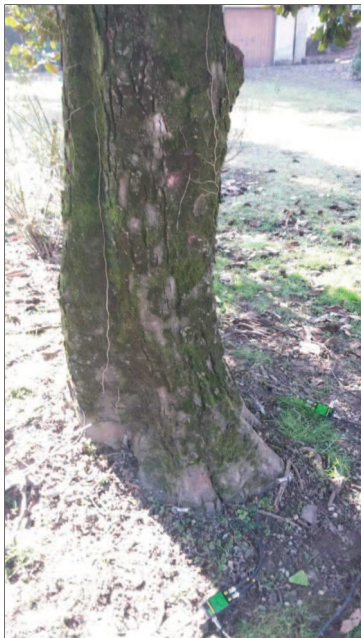
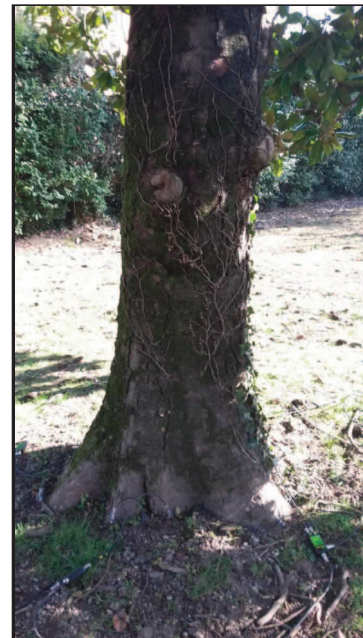
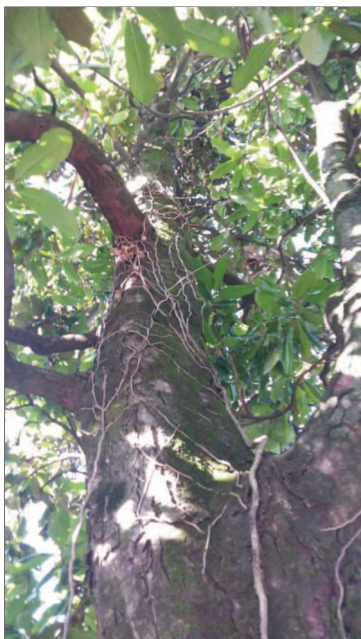
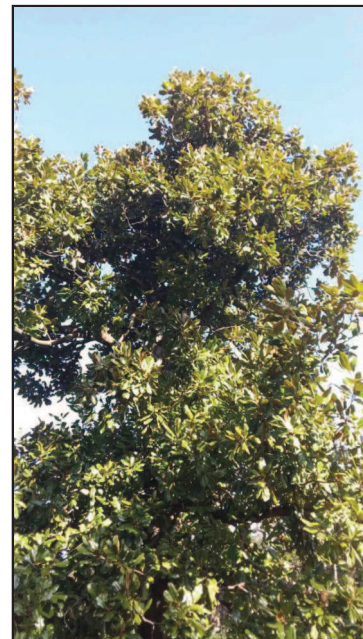
CPC: *B - Gravità bassa*

L'Albero non presenta anomalie ad eccezione di una perdita di densità dal cm 23 al cm 36 nel tracciato resistografico n°1, probabilmente causata dalla porzione di contatto tra le colonne cambiali e che non desta alcuna preoccupazione.

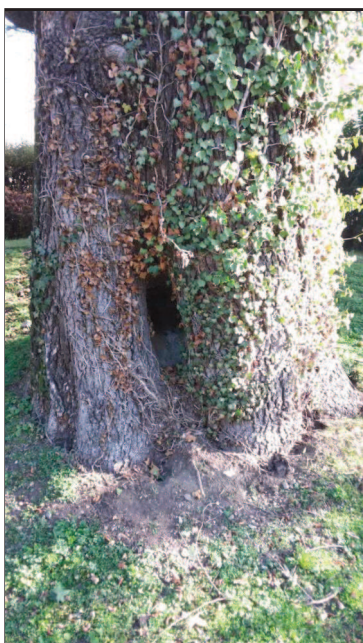
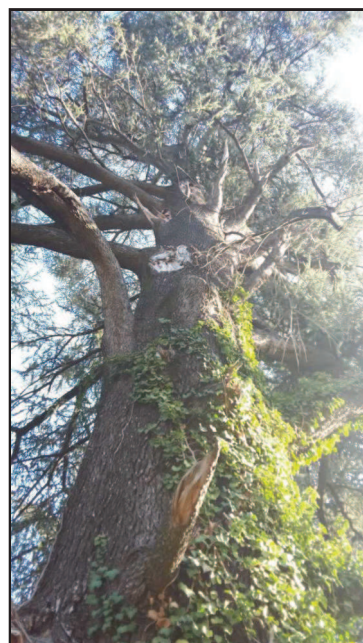
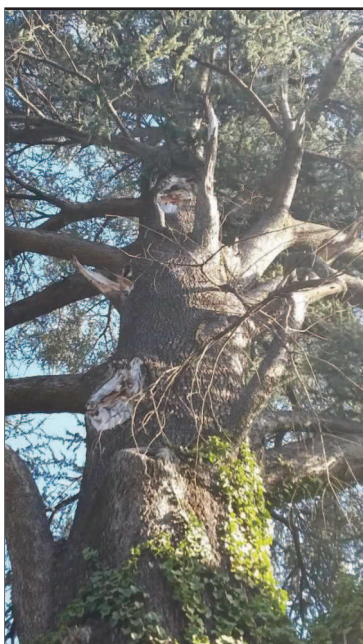
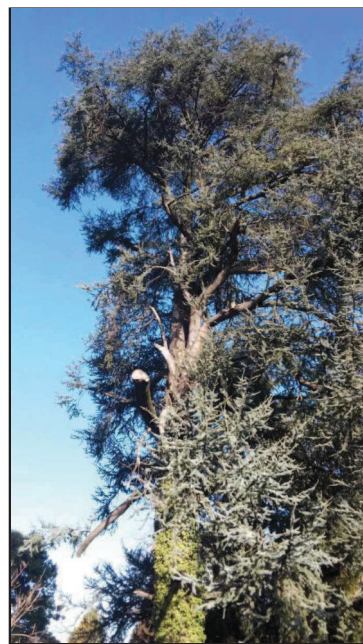
CPC: C-D - Gravità elevata

Giudizio complessivoStato vegetativo: *Sano*Giudizio albero: *Mediocre*Patologie da quarantena: *Nessuna***Difetti**Difetti esterni all'albero: *Nessuno*Radici: *Nessuno*Colletto: *Cavità aperta*Fusto: *Ferita/e non compartimentata, Ferita/e aperta, Ferita/e da sbrancamento, Colonizzato da vegetazione infestante*Castello: *Nessuno*Branche: *Capitozzo, Branche intersecanti e affastellate, Ramo/i spezzato e appeso, Inclusione corticale, Cretti longitudinali*Chioma/Foglie: *Chioma sbilanciata, Chioma asimmetrica, Chioma lacunosa***Interferenze**CHIOMA - *Intereferenza per competizione con albero/i limitrofi***Agenti patogeni**

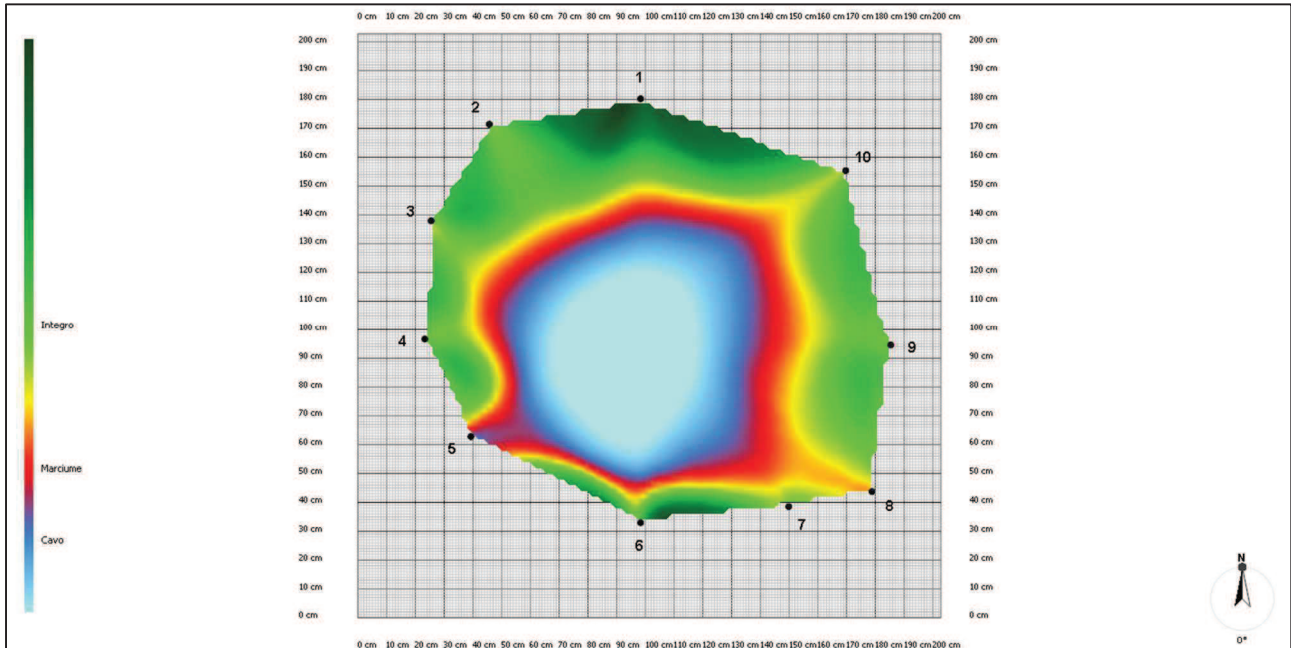
Di seguito la **Sezione Tomografica n°1** dettagliata indicante la densità del legno analizzato a circa 2 cm di altezza dal suolo con 10 sensori:

Nr.	Data rilievo	Posizione	H da terra [cm]	Numero sensori	Zona deteriorata [%]	Avg. T/R
1	22/02/2019	Colletto	2	10	56	0.25
2	22/02/2019	Tronco	45	10	43	0.34
3	22/02/2019	Tronco	110	10	39	0.38
