# **Restauro del chiostro minore del complesso di S. Agostino, per l'ampliamento delle funzioni dell'università degli studi di Bergamo**

## **PROGETTO ESECUTIVO**

## **DOCUMENTAZIONE FOTOGRAFICA**

Bergamo settembre, 2017

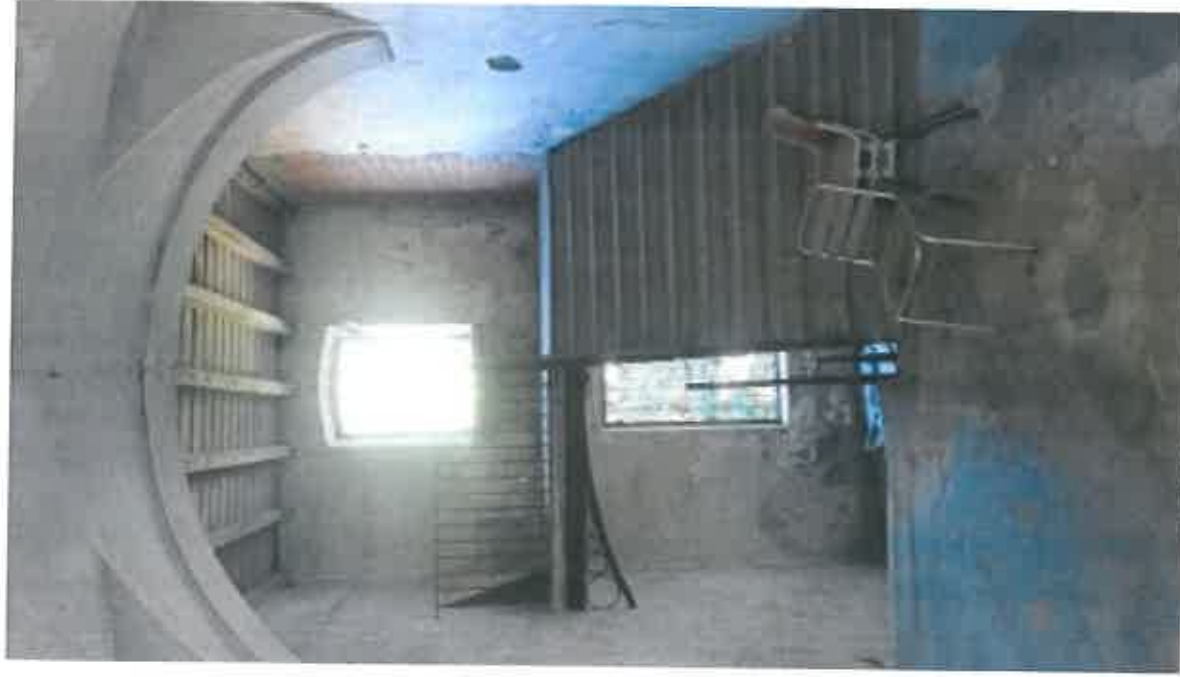
VISTA DELLA SCALA PRINCIPALE AL PRIMO PIANO, SULLO SFONDO A DESTRA SI VEDE IL TAMPONAMENTO CHE CHIUDE IL COLLEGAMENTO CON IL CHIOSTRO MAGGIORE, CHE SARA' RIPRISTINATO

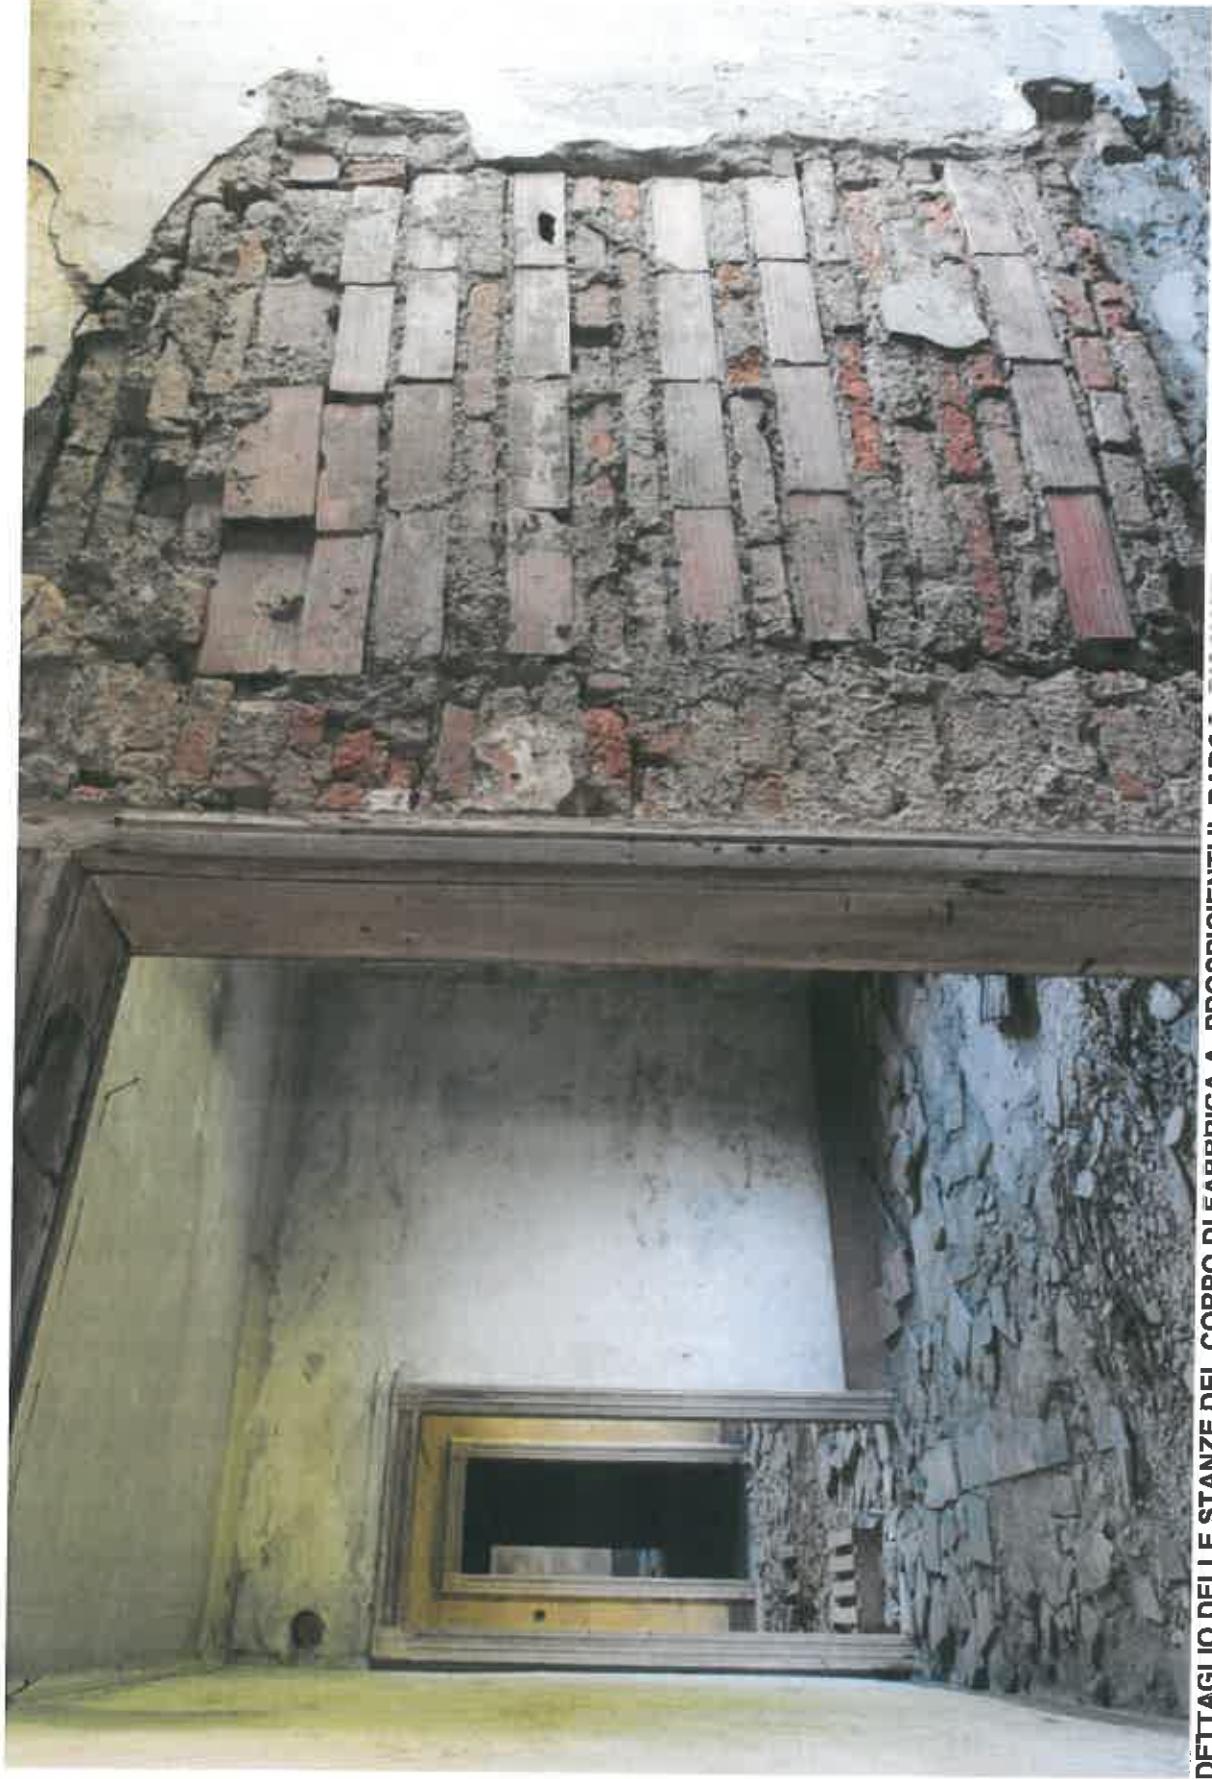
DETTAGLIO DELLE STANZE DEL CORPO DI FABBRICA A, PROSPICIENTI IL PARCO, RICAVATE IN EPOCA RECENTE COME SI VEDE DAI MATERIALI UTILIZZATI, MATTONI FORATI

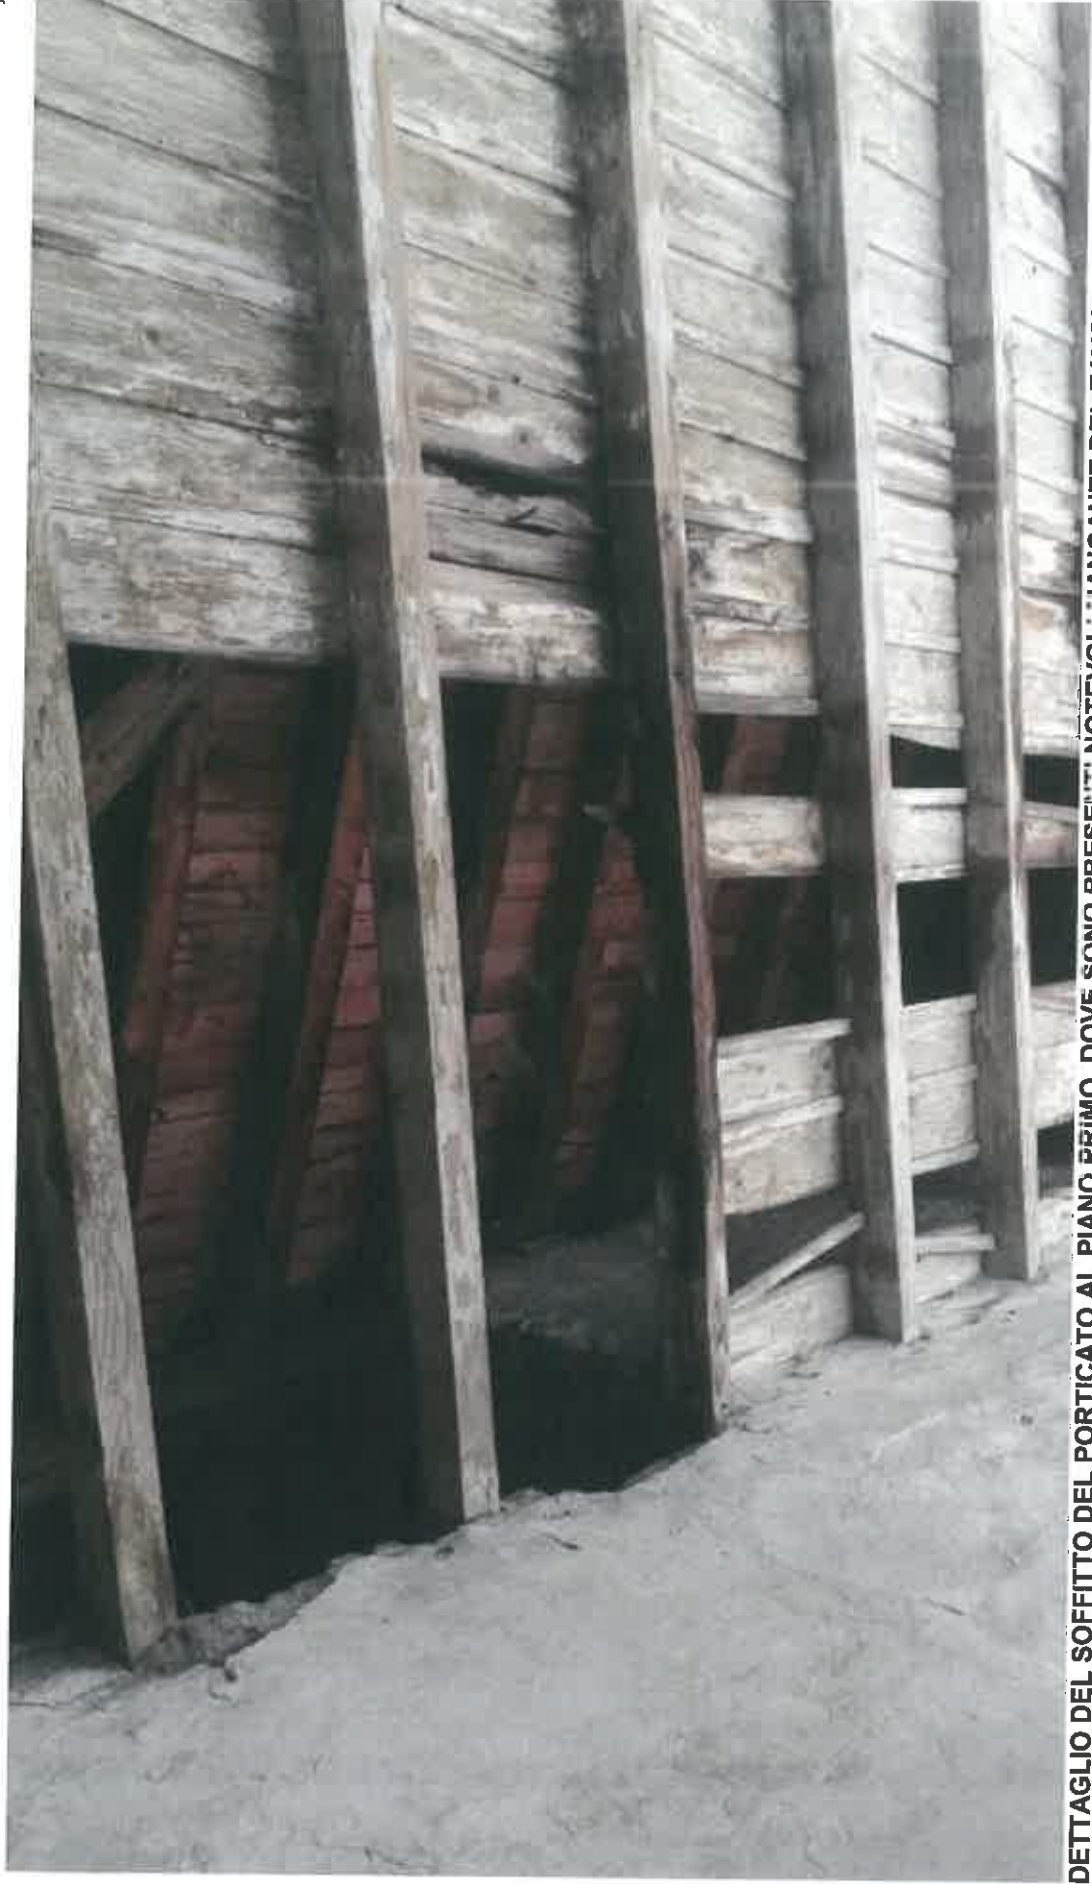
DETTAGLIO DEL SOFFITTO DEL PORTICATO AL PIANO PRIMO, DOVE SONO PRESENTI NOTEVOLI MANCANZE DEL TAVOLATO IN LEGNO

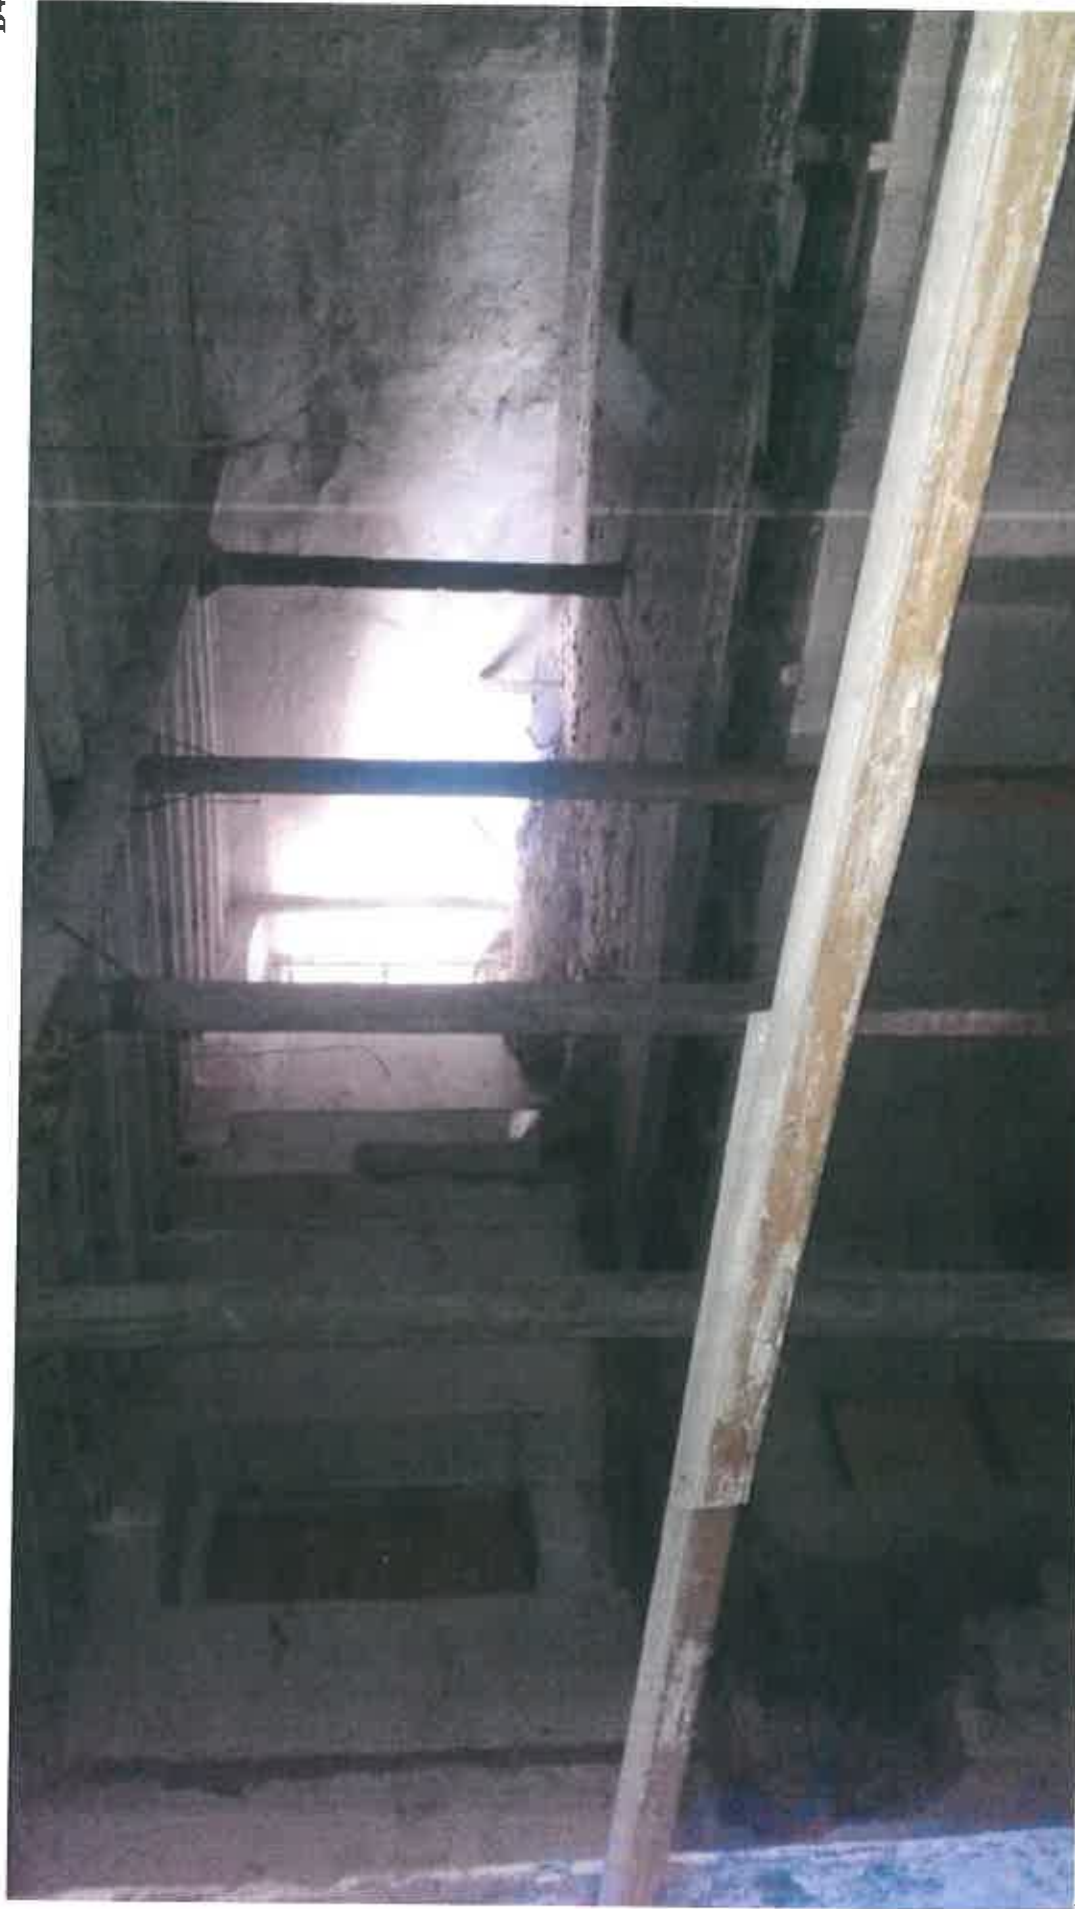
DETTAGLIO DEL CORPO DI FABBRICA A LATO PIAZZALE, DOVE C'E' STATO IL GROLLO PARZIALE DEL SOLAIO, E DOVE SI EVIDENZIANO I PUNTELLI IN LEGNO, CHE POGGIANO SULLA VOLTA SOTTOSTANTE, A SOSTEGNO DELLA TRAVE DI MEZZERIA DEL SOLAIO DI SOTTOTETTO, IN QUANTO I TRAVETTI IN LEGNO PRESENTI NO HANNO UNA LUNGHEZZA SUFFICIENTE A COPRIRE LA LUCE DEL SOLAIO
