Complesso Monumentale di S. Agostino
Restauro e ampliamento funzionale dell'Università degli studi di Bergamo

progetto esecutivo

N. DIREZIONE ARCHITETTICA UNIFICATO
3497
RIFERIMENTI ARCHIVIO
CROCCHE: 1
CATEG: 14
TAV. N.
D 14

RILIEVO GEOMETRICO CON ORTOFOTO
MATERICO DEGRADO E INTERVENTI
DELLE VOLTE DEL LOGGIATO

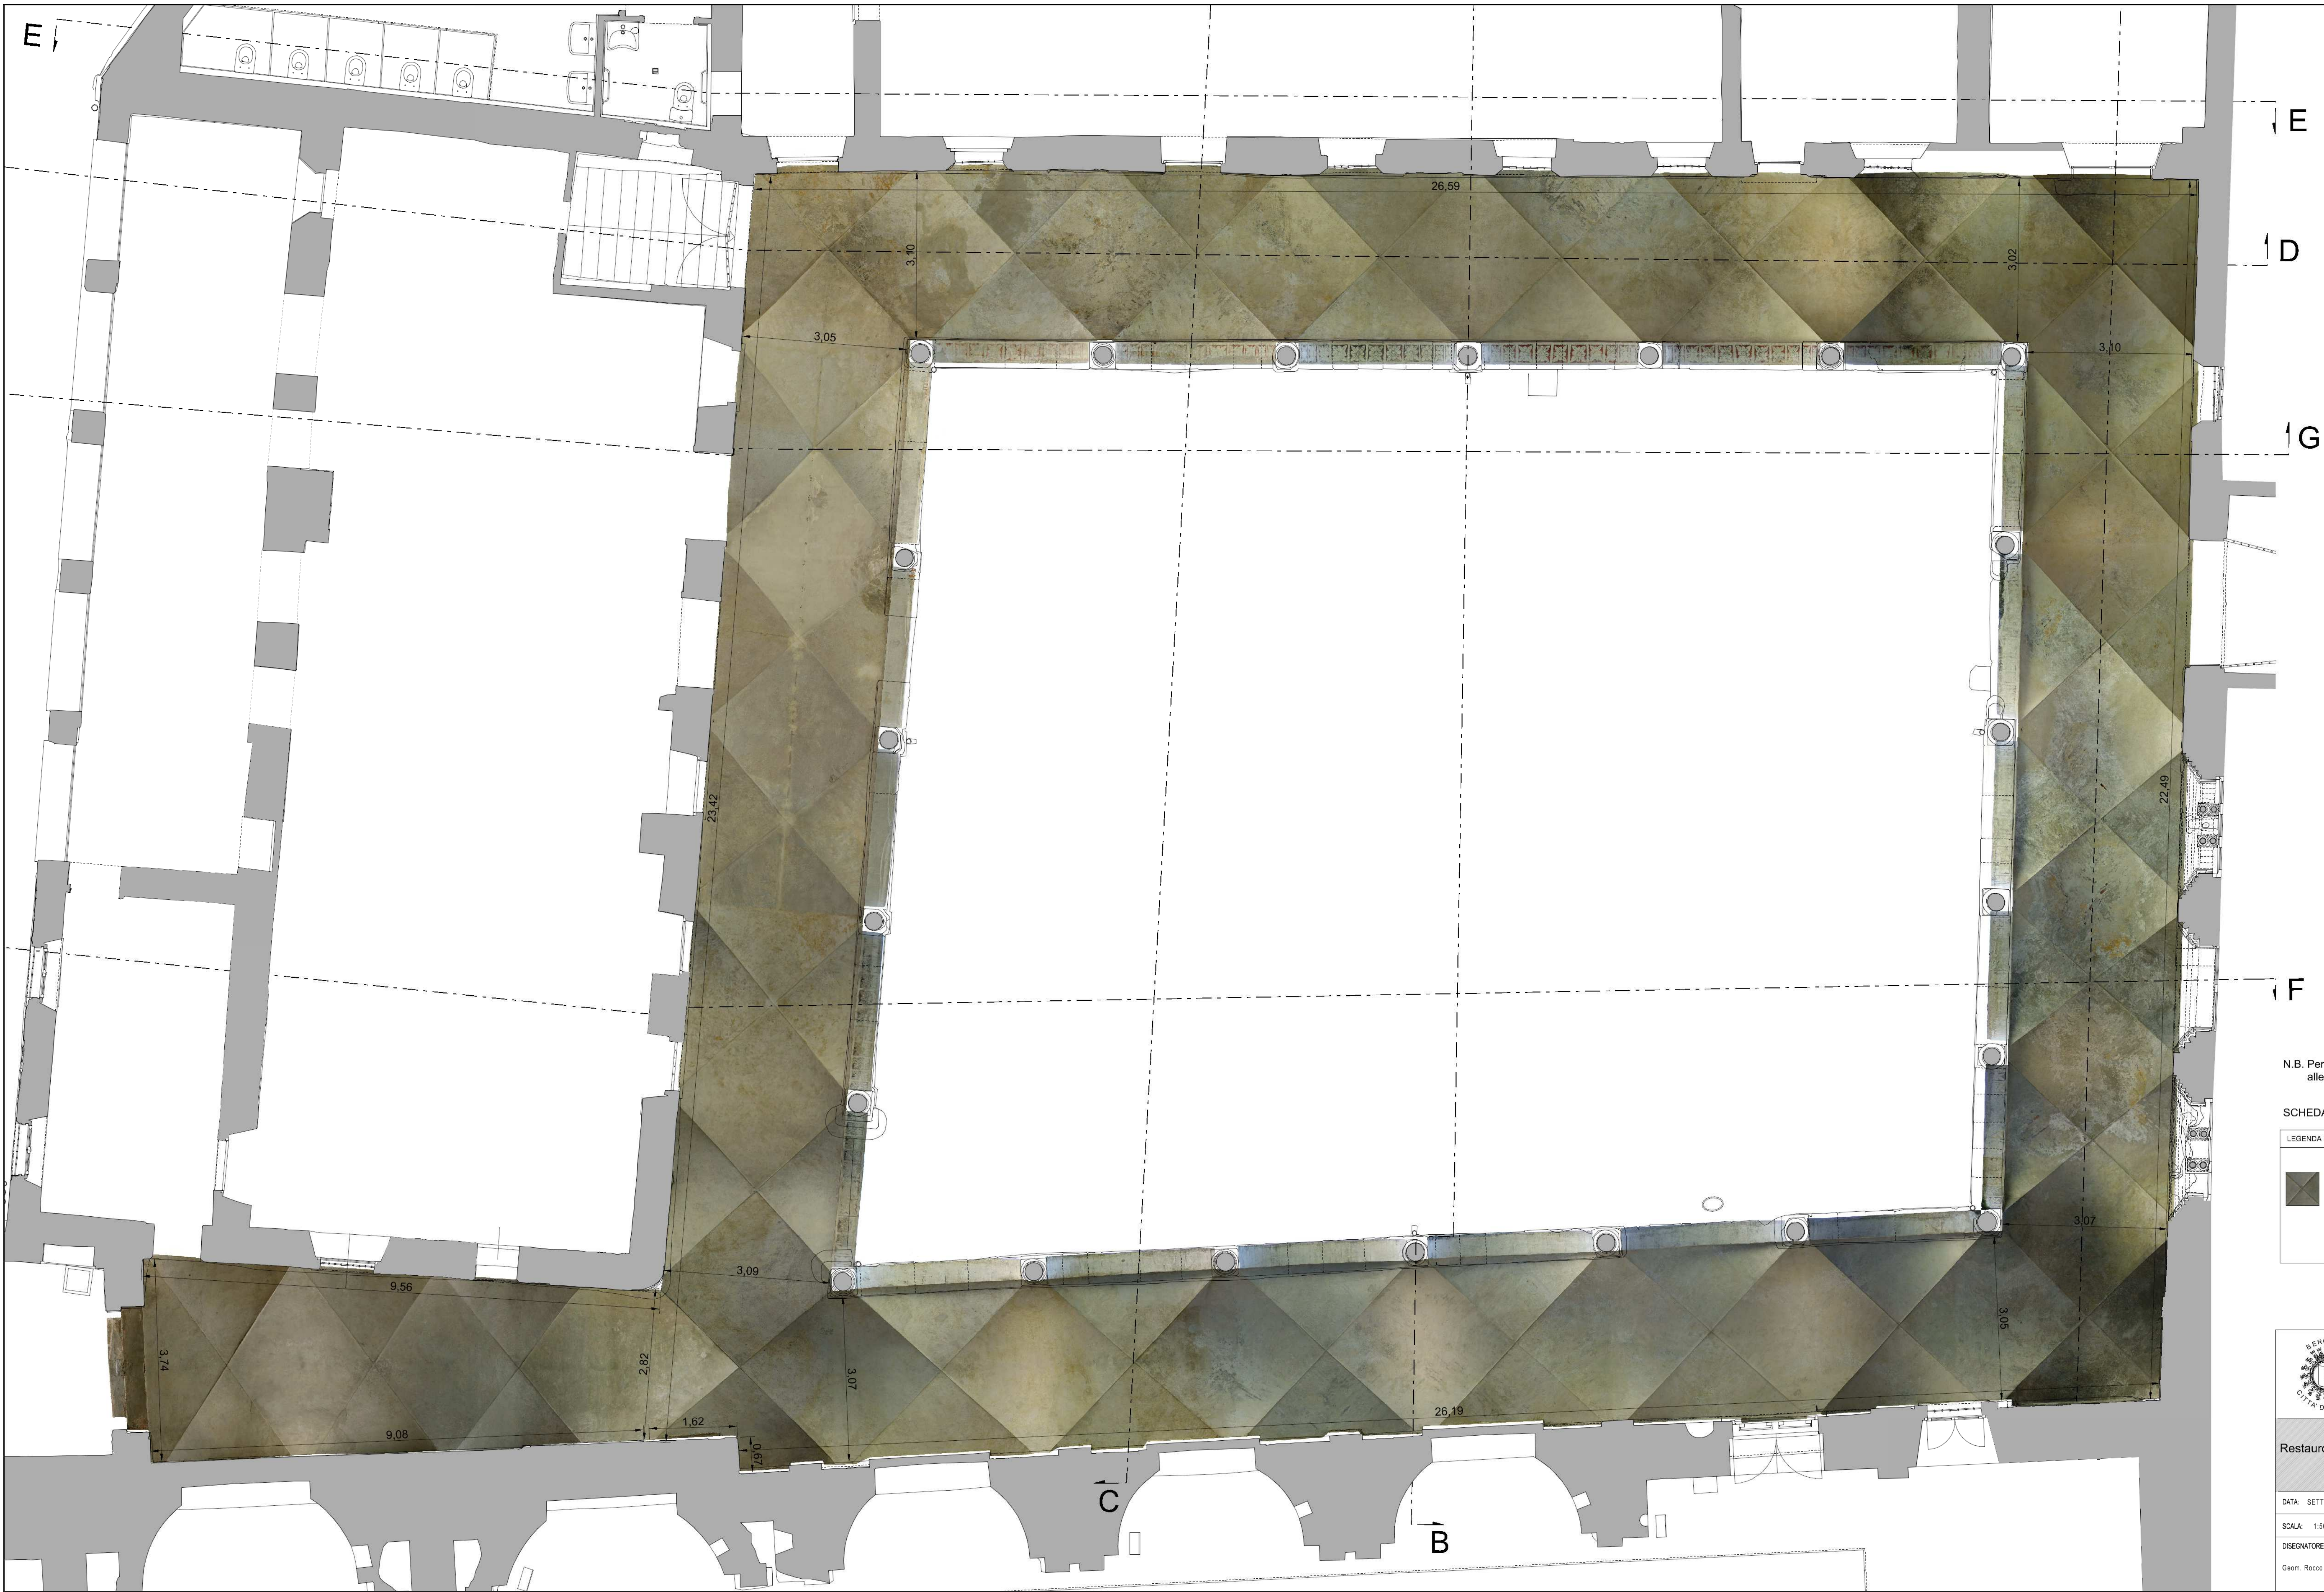
Intonaco base calce

Depositi superficiali Distacchi Fessurazioni

Pulizia e verifica preliminare Preconsolidamento localizzato Escalfo strati di finitura a calce Consolidamento mediante iniezioni Stuccatura for e fessurazioni Valutazione finale di accompagnamento	S10 A1.0 S5 A1.0 S10 A30 A S20 A5 A-B S20 A6 A-B S30 A45.0
