Restauro del chiostro minore del complesso di S. Agostino, per l'ampliamento delle funzioni dell'università degli studi di Bergamo

INDAGINI PRELIMINARI CON RELAZIONE SPECIALISTICA DEL RESTAURATORE

**INDAGINI PRELIMINARI ALL'INTERVENTO DI RESTAURO E RISANAMENTO CONSERVATIVO
DEL CHIOSTRO MINORE PER L'AMPLIAMENTO DELLE FUNZIONI DELL'UNIVERSITA' DEGLI
STUDI DI BERGAMO**

Relazione interpretativa dei risultati emersi durante la campagna di indagine

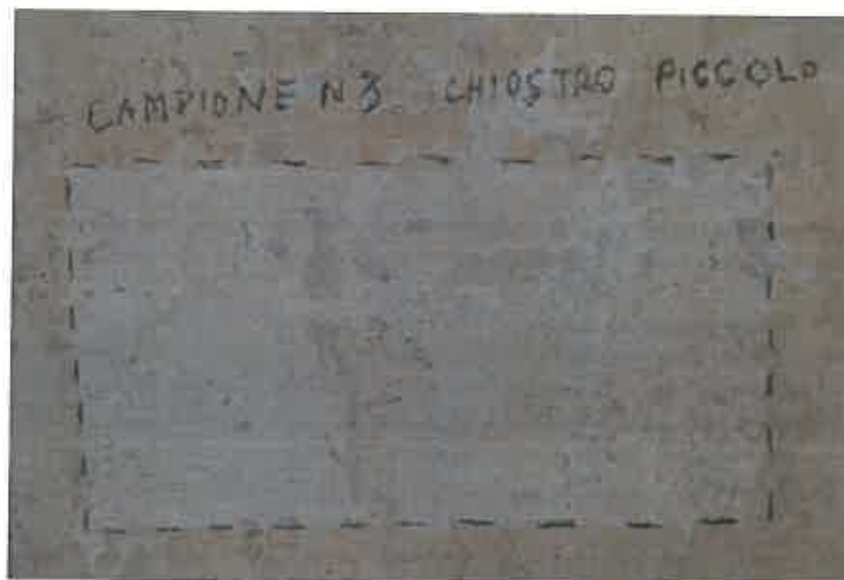
SCHEDA CAMPIONI MATERICI ☐ **DI PRELIEVO** ☐ **STRATIGRAFICA** ☒ **N° 03**

1 scialbo di calce aerea bianco

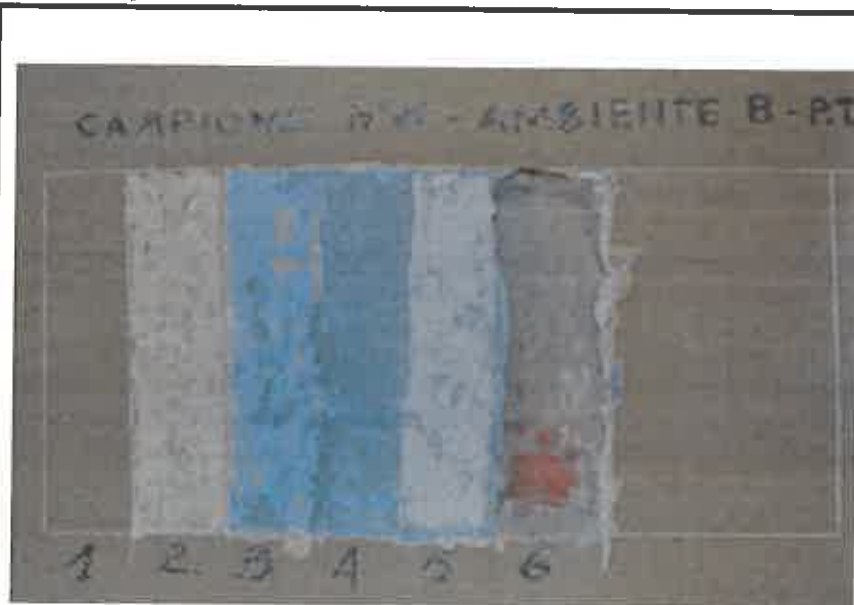
SCHEDA CAMPIONI MATERICI ☐ **DI PRELIEVO** ☐ **STRATIGRAFICA** ☒ **N° 06**

- 1 scialbo di calce ocre scuro
- 2 scialbo di calce giallo chiaro
- 3 scialbo di calce azzurro
- 4 scialbo di calce azzurro scuro
- 5 intonachino
- 6 struttura muraria - laterizio

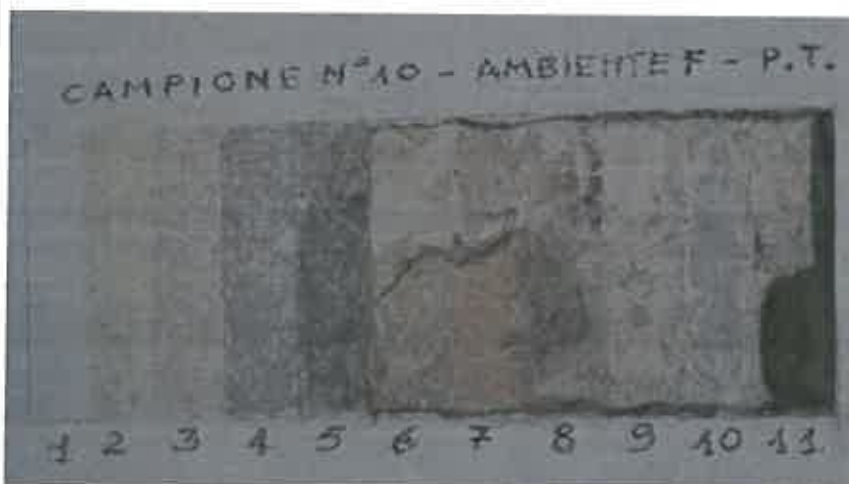
SCHEDA CAMPIONI MATERICI ☐ **DI PRELIEVO** ☐ **STRATIGRAFICA** ☒ **N° 10**

- 1 scialbo di pittura acrilica bianco
- 2 acrilico giallina
- 3 scialbo rosa
- 4 scialbo grigio
- 5 Intonachino
- 6 scialbo dic alce bianco
- 7 scialbo nocciola
- 8 scialbo bianco
- 9 scialbo bianco
- 10 corpo di intonaco fine in un unico strato
- 11 struttura muraria - mista

La campionatura ha messo in evidenza la sovrapposizione di corpi di intonaco con diversi livelli di finitura.

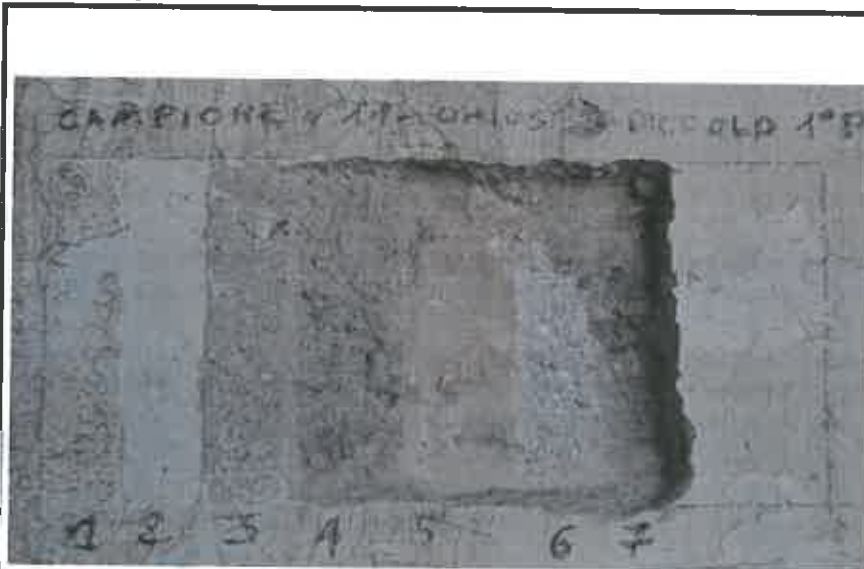
SCHEDA CAMPIONI MATERICI ☐ **DI PRELIEVO** ☐ **STRATIGRAFICA** ☒ **N° 11**

| 1 | scialbo di calce bianco |
| 2 | scialbo di calce bianca |
| 3 | intonachino |
| 4 | arriccio di epoca successiva |
| 5 | scialbo di calce antico |
| 6 | intonachino antico |
| 7 | struttura muraria - pietra |

La campionatura ha messo in evidenza la sovrapposizione di corpi di intonaco con diversi livelli di finitura.

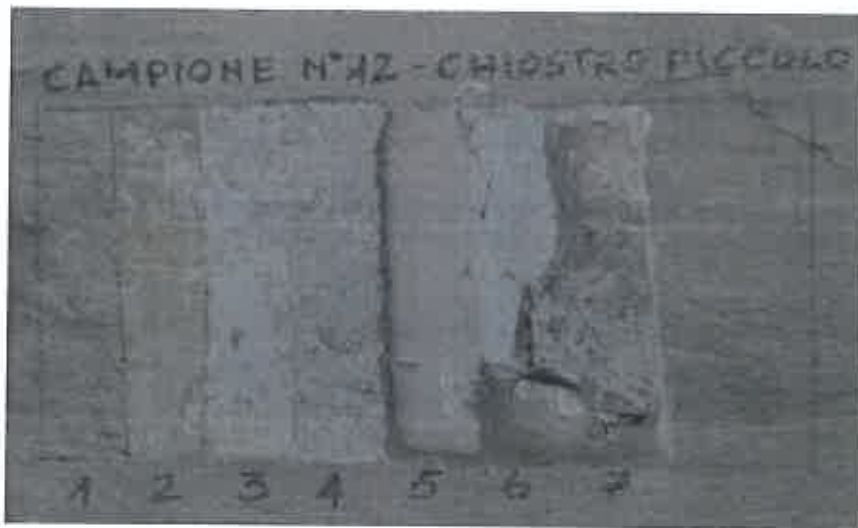
SCHEDA CAMPIONI MATERICI ☐ **DI PRELIEVO** ☐ **STRATIGRAFICA** ☒ **N° 12**

| 1 | scialbo di calce bianco |
| 2 | scialbo di calce bianco alterato |
| 3 | scialbo di calce bianco |
| 4 | arriccio di epoca successiva |
| 5 | scialbo di calce antico |
| 6 | intonachino antico |
| 7 | struttura muraria - mista |

La campionatura ha messo in evidenza la sovrapposizione di corpi di intonaco con diversi livelli di finitura.

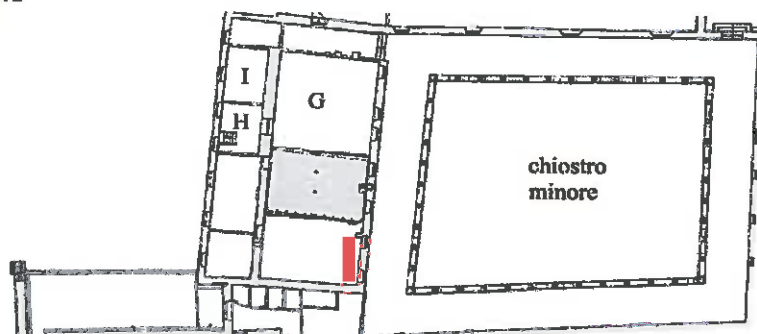
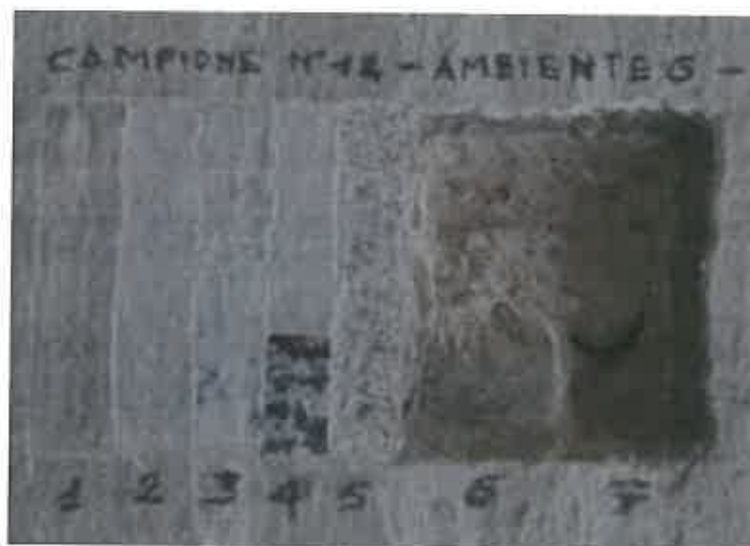
SCHEDA CAMPIONI MATERICI ☐ **DI PRELIEVO** ☐ **STRATIGRAFICA** ☒ **N° 14**

| 1 | scialbo di calce bianco/grigio |
| 2 | scialbo di calce bianco |
| 3 | scialbo di calce bianco |
| 4 | scialbo di calce con riquadratura |
| 5 | intonachino |
| 6 | arriccio |
| 7 | struttura muraria - mista |

Sullo scialbo di calce (rif. 4° strato) sono rinvenute tracce di decorazione a secco.

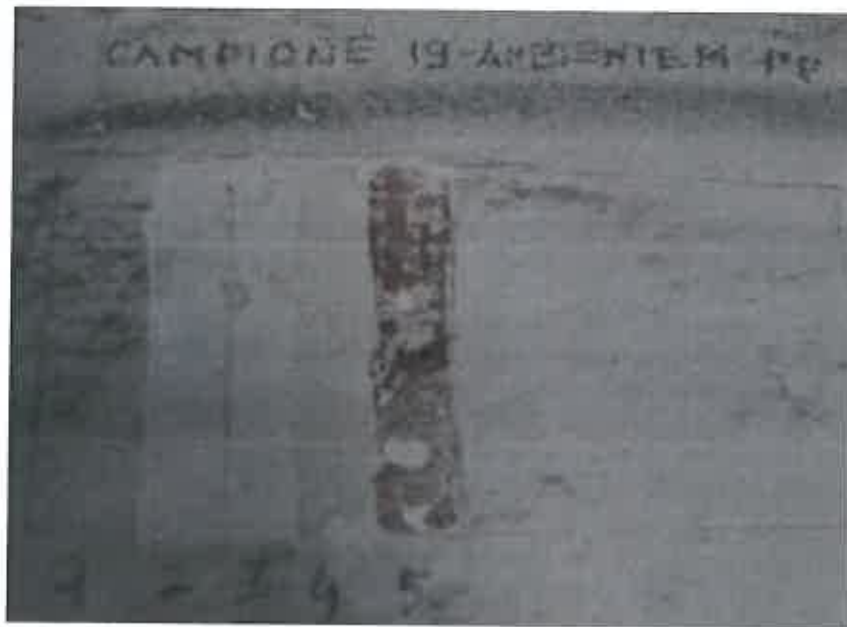
SCHEDA CAMPIONI MATERICI ☐ **DI PRELIEVO** ☐ **STRATIGRAFICA** ☒ **N° 19**

Durante l'esecuzione dei tasselli è stato possibile rinvenire sovrapposizioni d'intonaci con diversi livelli di finitura. In alcuni locali anche tracce di pitture ad affresco antropomorfe e decorative (rif. *Ambienti M.O.*). In base alle campionature di approfondimento, per quanto limitate, tali pitture risultano di discreta esecuzione e con un buon livello di carbonatazione (rif. *tassello n° 19*).

- 1 scialbo di calce bianco/grigio
- 2 scialbo di calce bianco
- 3 scialbo di calce bianco
- 4 scialbo di calce bianco
- 5 decorazione ad affresco

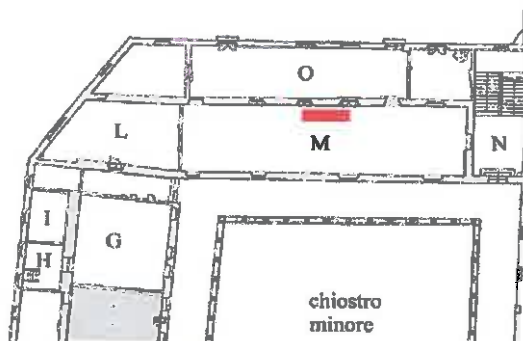
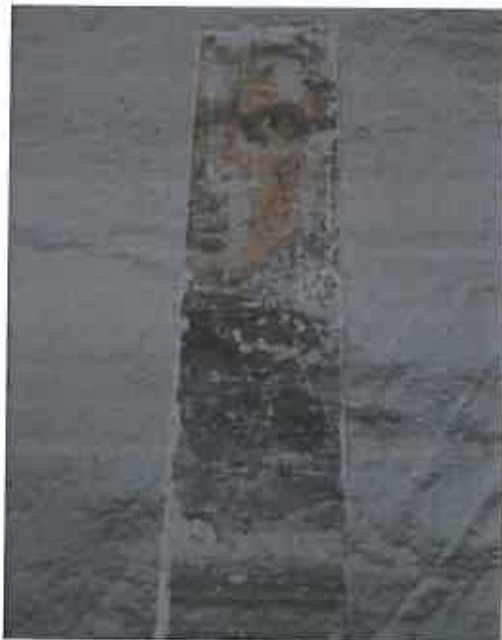
SCHEDA CAMPIONE DI APPROFONDIMENTO

1 calce aerea e pigmenti naturali

Nell'ampliare la campio-natura stratigrafica del tassello n. 19 si è messa in luce la decorazione presente sulla parete eseguita ad affresco, in discreto stato di conservazione

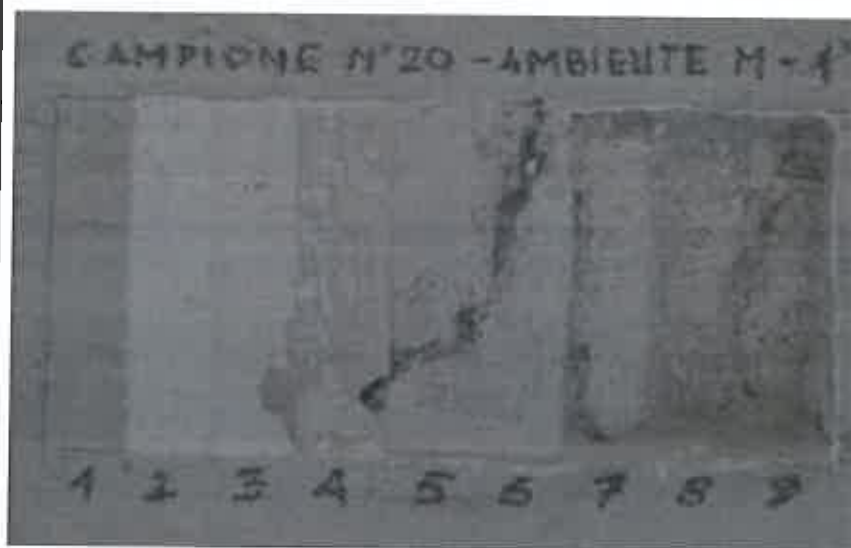
SCHEDA CAMPIONI MATERICI ☐ **DI PRELIEVO** ☐ **STRATIGRAFICA** ☒ **N° 20** **DATA:** Agosto 2016

| 1 | scialbo di calce bianco/grigio |
| 2 | scialbo di calce bianco |
| 3 | scialbo di calce bianco |
| 4 | scialbo di calce grigio |
| 5 | scialbo di calce grigio |
| 6 | intonachino affresco |
| 7 | corpo di intonaco |
| 8 | arriccio |
| 9 | struttura muraria - mista |

La campionatura ha messo in evidenza la sovrapposizione di corpi di intonaco con diversi livelli di finitura.

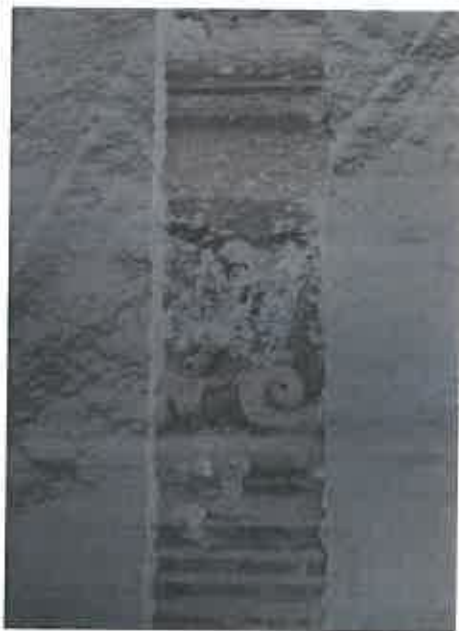
SCHEDA CAMPIONE DI APPROFONDIMENTO

1 calce aerea e pigmenti naturali

Nell'ampliare la campio-natura stratigrafica del tassello n. 20, si è messa in luce la decorazione presente sulla parete eseguita ad affresco, in discreto stato di conservazione

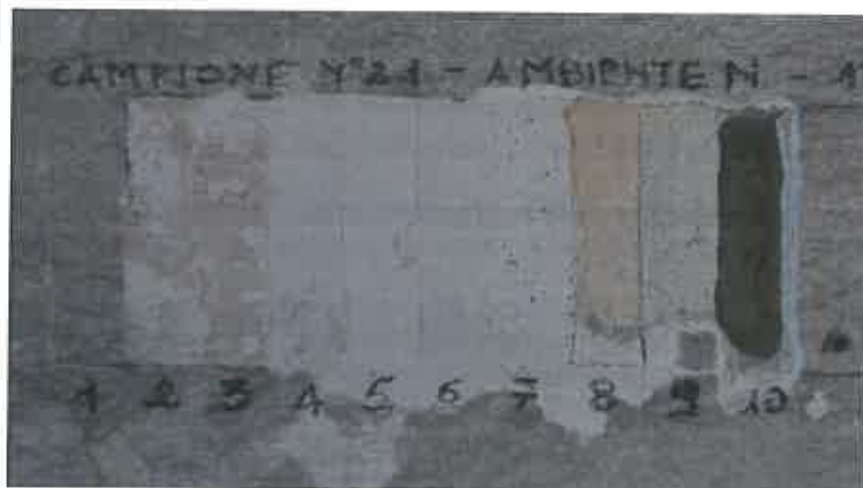
SCHEDA CAMPIONI MATERICI ☐ **DI PRELIEVO** ☐ **STRATIGRAFICA** ☒ **N° 21** **DATA:** Agosto 2016

- 1 scialbo di calce grigio
- 2 scialbo di calce bianco
- 3 scialbo di calce rosso
- 4 scialbo di calce bianco
- 5 scialbo di calce bianco
- 6 scialbo di calce bianco
- 7 scialbo di calce bianco
- 8 scialbo di calce giallo
- 9 corpo di intonaco in un unico strato
- 10 struttura muraria - mista
