COMUNE DI BERGAMO AREA POLITICHE DEL TERRITORIO DIREZIONE LL.PP. EDIFICI E MONUMENTI EDIFICI E MONUMENTI	
Complesso Monumentale di S.Agostino Restauro e ampliamento funzionale dell'Università degli studi di Bergamo progetto esecutivo		MATERICO DEGRADO E INTERVENTI DEI PROSPETTI INTERNI A-B-C-D
DATA: SETTEMBRE 2017	GRUPPO DI LAVORO Arch. Angelo Brenna Ing. Fabio Orsini Geom. Rocco Pagano	N. DISSEGNO ARCHIVIO UNIFICATO 3497
SCALE: 1:50	L. RESPONSABILE DEL PROCEDIMENTO Arch. David Mazza	RIFERIMENTI ARCHIVIO CIRCOSCR. 1 GATEL. 14 TAV. N. D 12

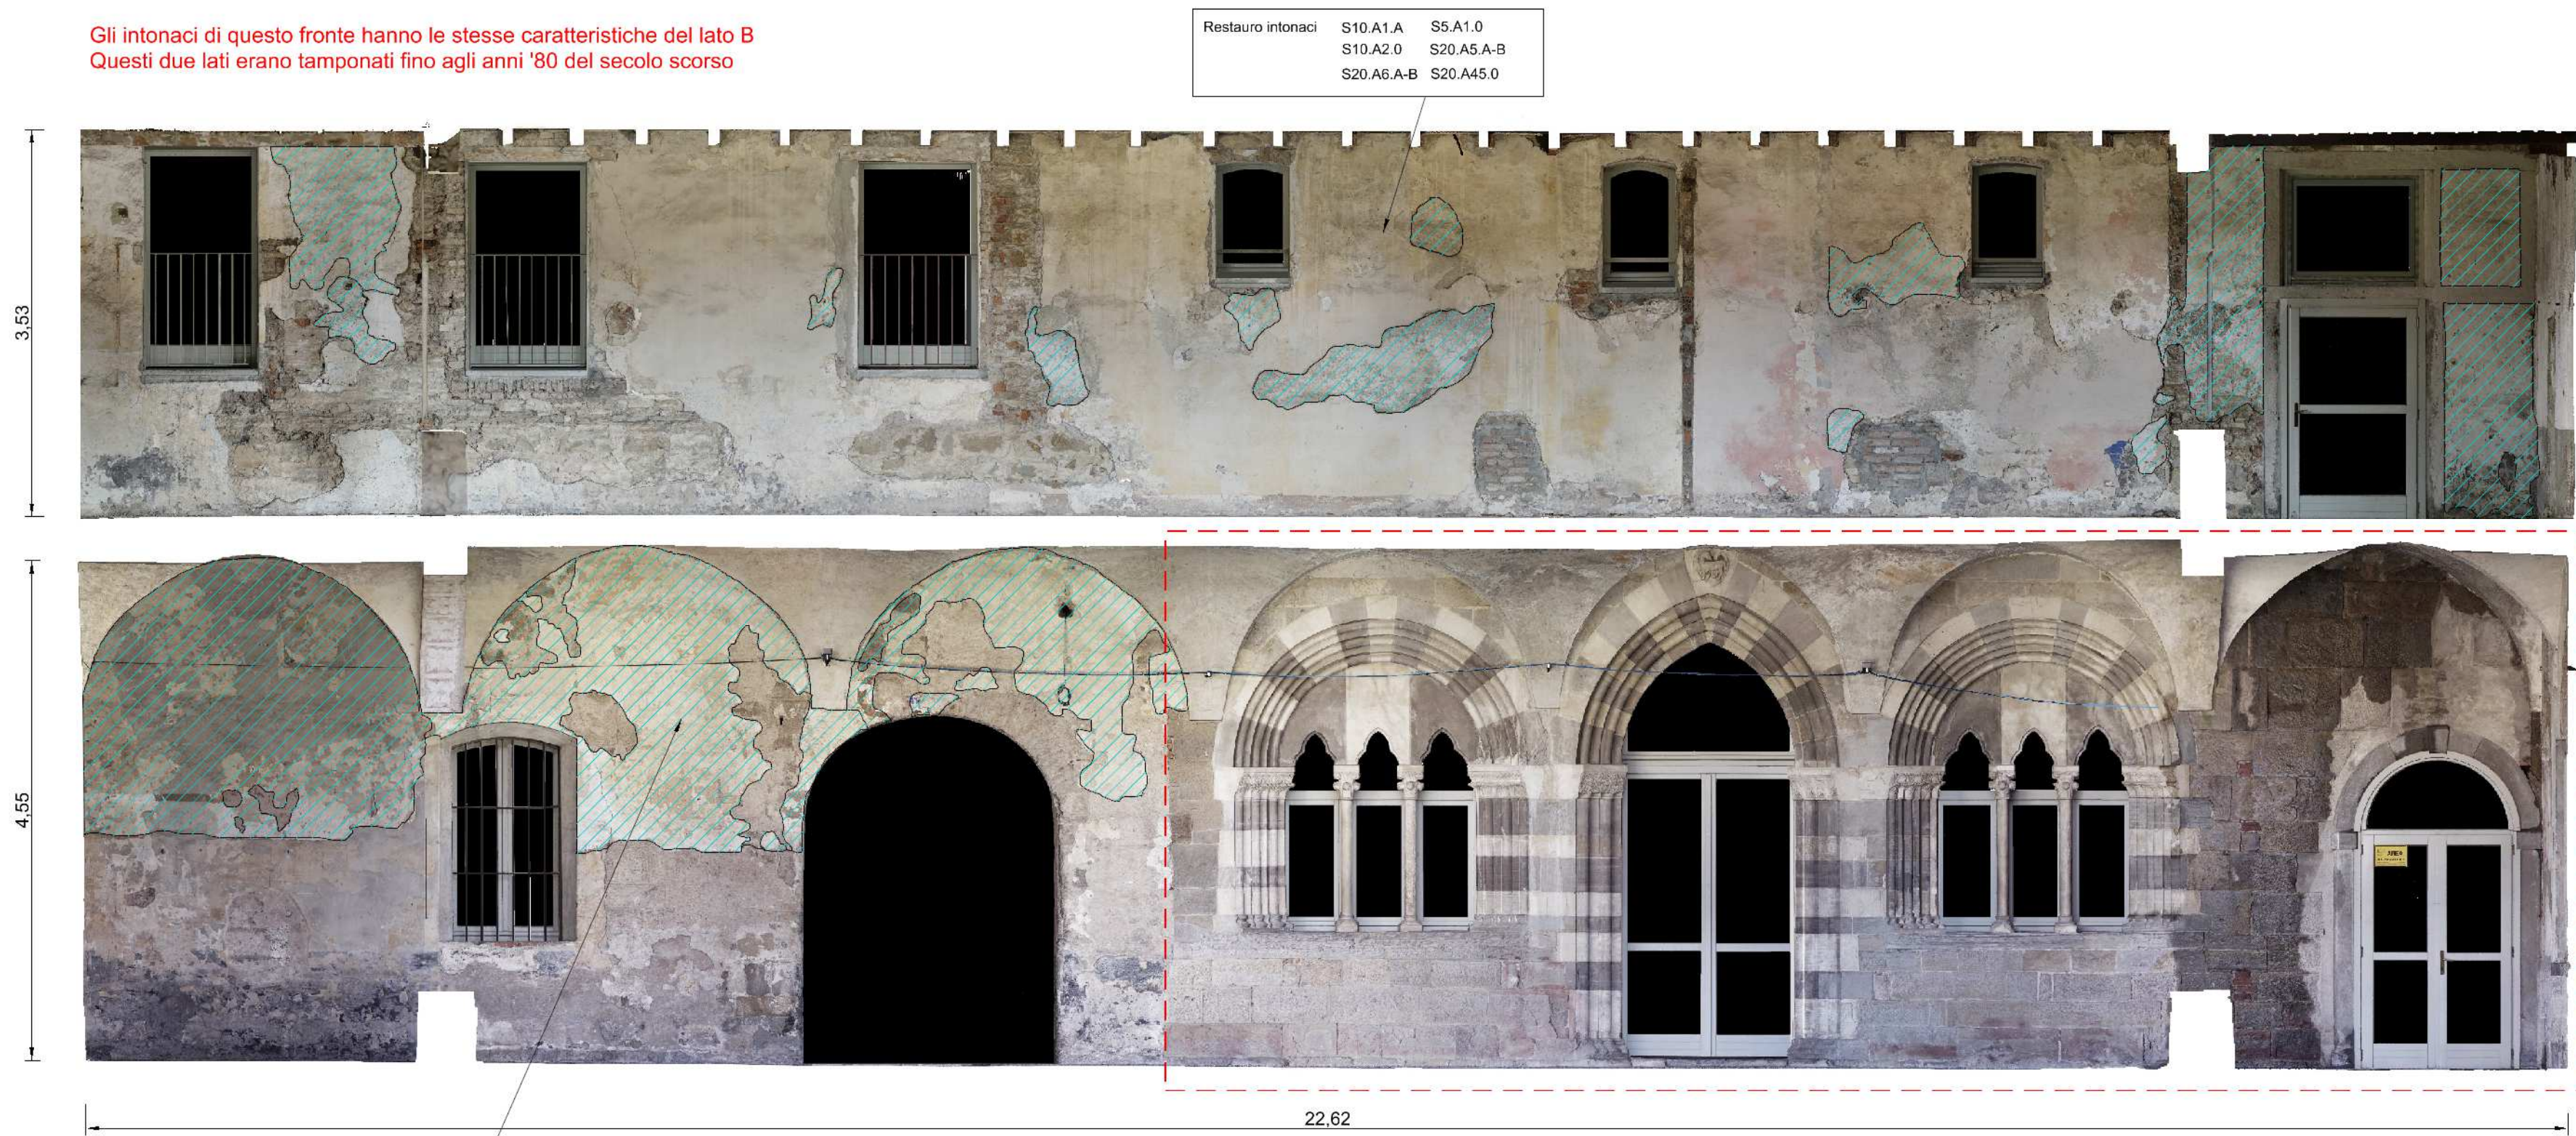
PORZIONE ESCLUSA DALL'INTERVENTO
PROSPETTO INTERNO A CHIOSTRO MINORE

L'indagine stratigrafica, scheda n. 13 ha messo in evidenza n. 7 stratigrafie. Sull'intonaco di calce antico, livello 6, è stato realizzato un intonachino, livello 5, (probabilmente di epoca ottocentesca) sul quale sono stati realizzati 4 scialbi di calce. L'obiettivo dell'intervento è quello di arrivare a livello 6 e poi di "ricucire" la facciata con un intonaco neutro a base calce per ricomporre le mancanze e poi valutare in fase successiva una velatura finale di accompagnamento.

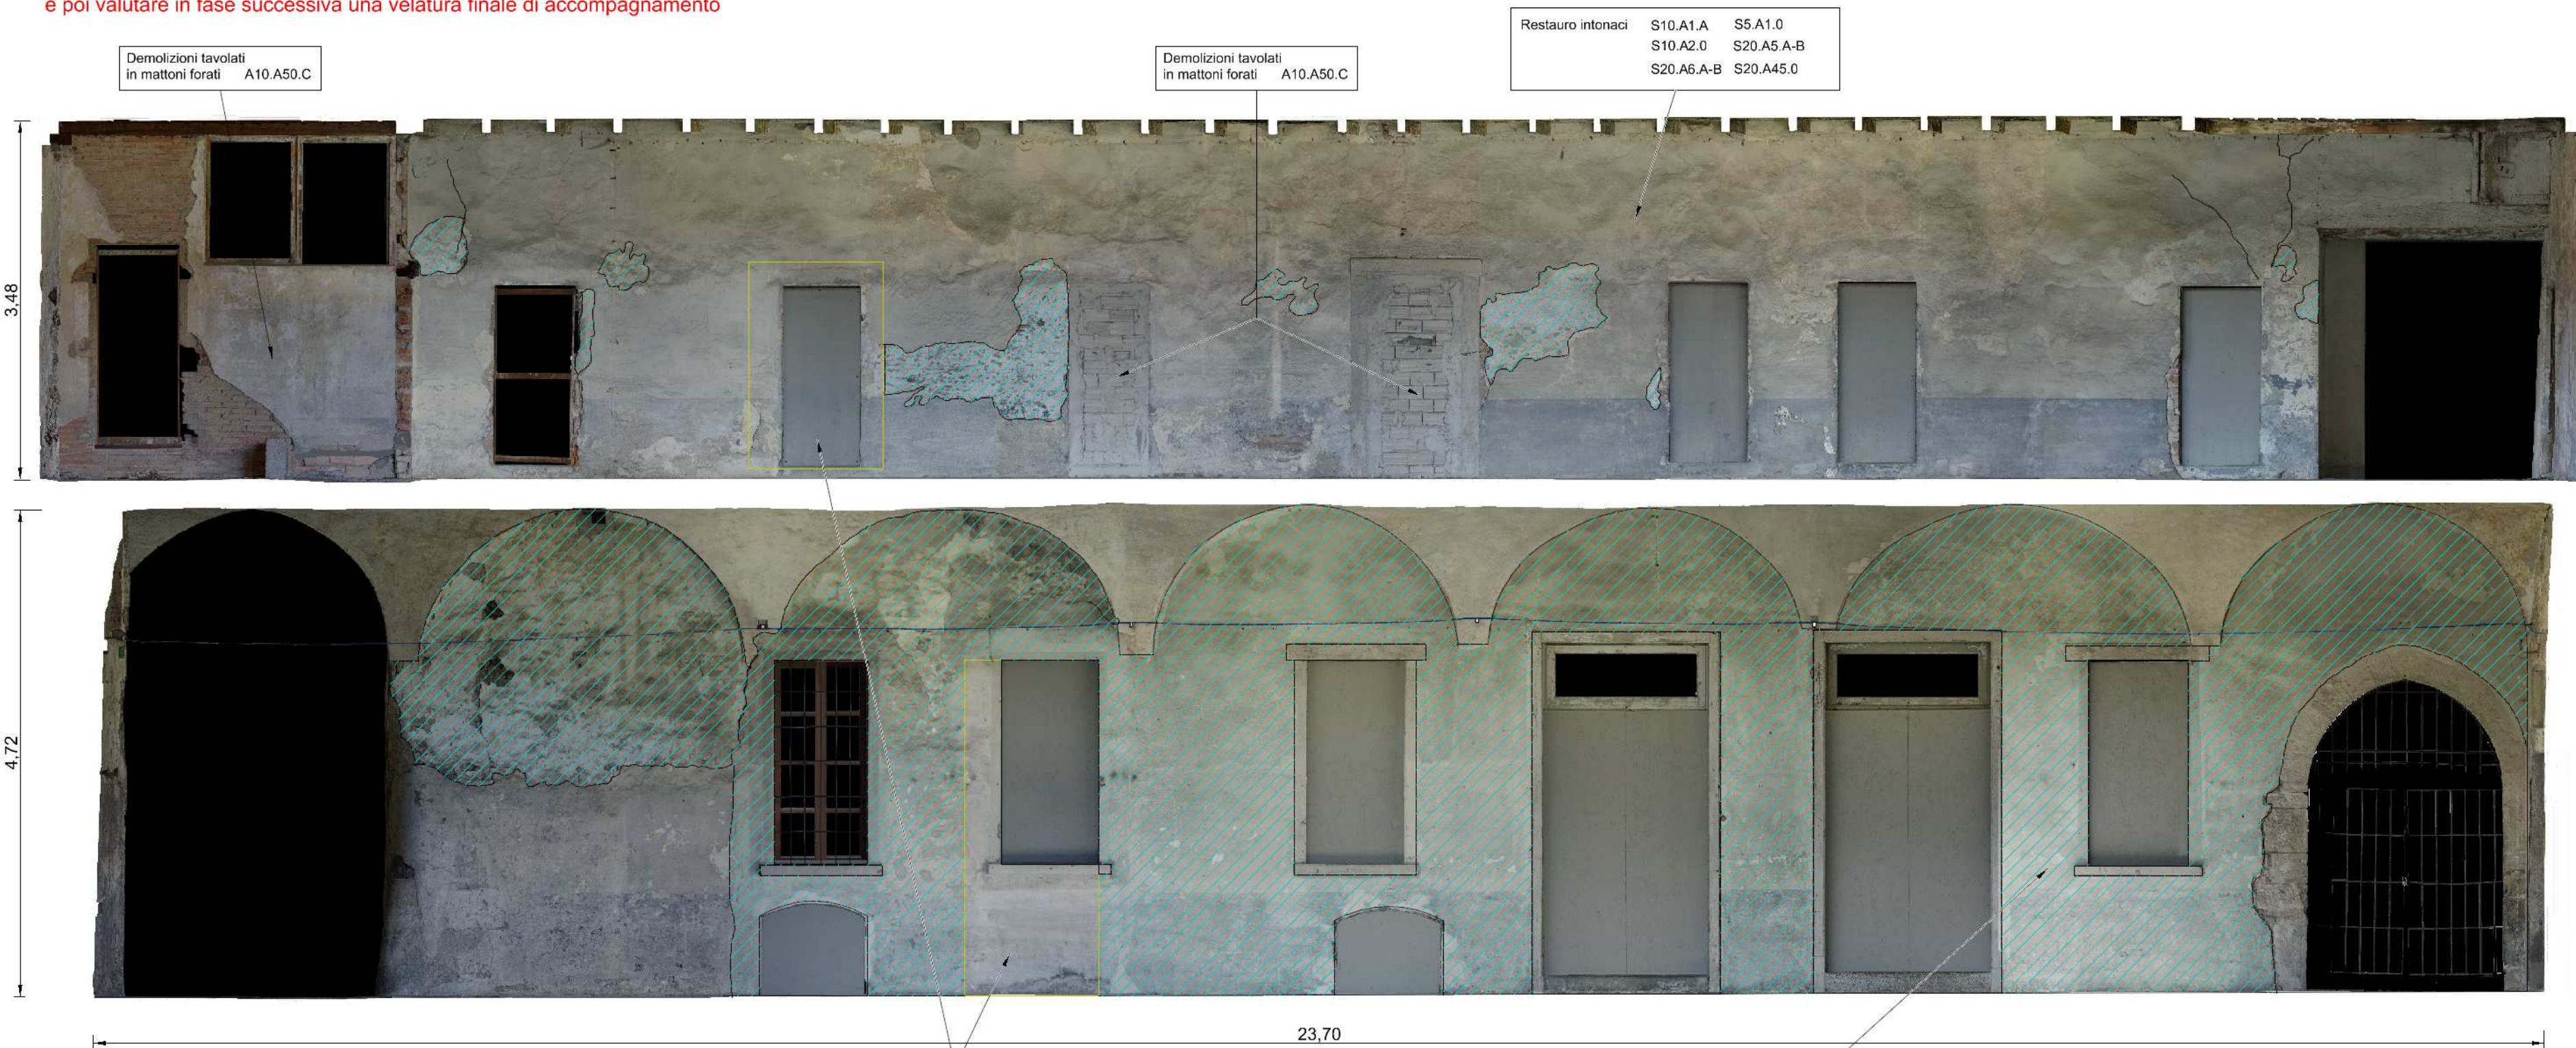
PROSPETTO INTERNO C CHIOSTRO MINORE

L'indagine stratigrafica, scheda n. 4 ha messo in evidenza n. 8 stratigrafie. Sopra uno strato di arriccio sono stati realizzati due livelli di intonachini, livello 5 e 6, sul quale è stato applicato uno scialbo di calce e tre a tempera. L'obiettivo dell'intervento è quello di arrivare a livello 4 e poi di "ricucire" la facciata con un intonaco neutro a base calce per ricomporre le mancanze e poi valutare in fase successiva una velatura finale di accompagnamento.

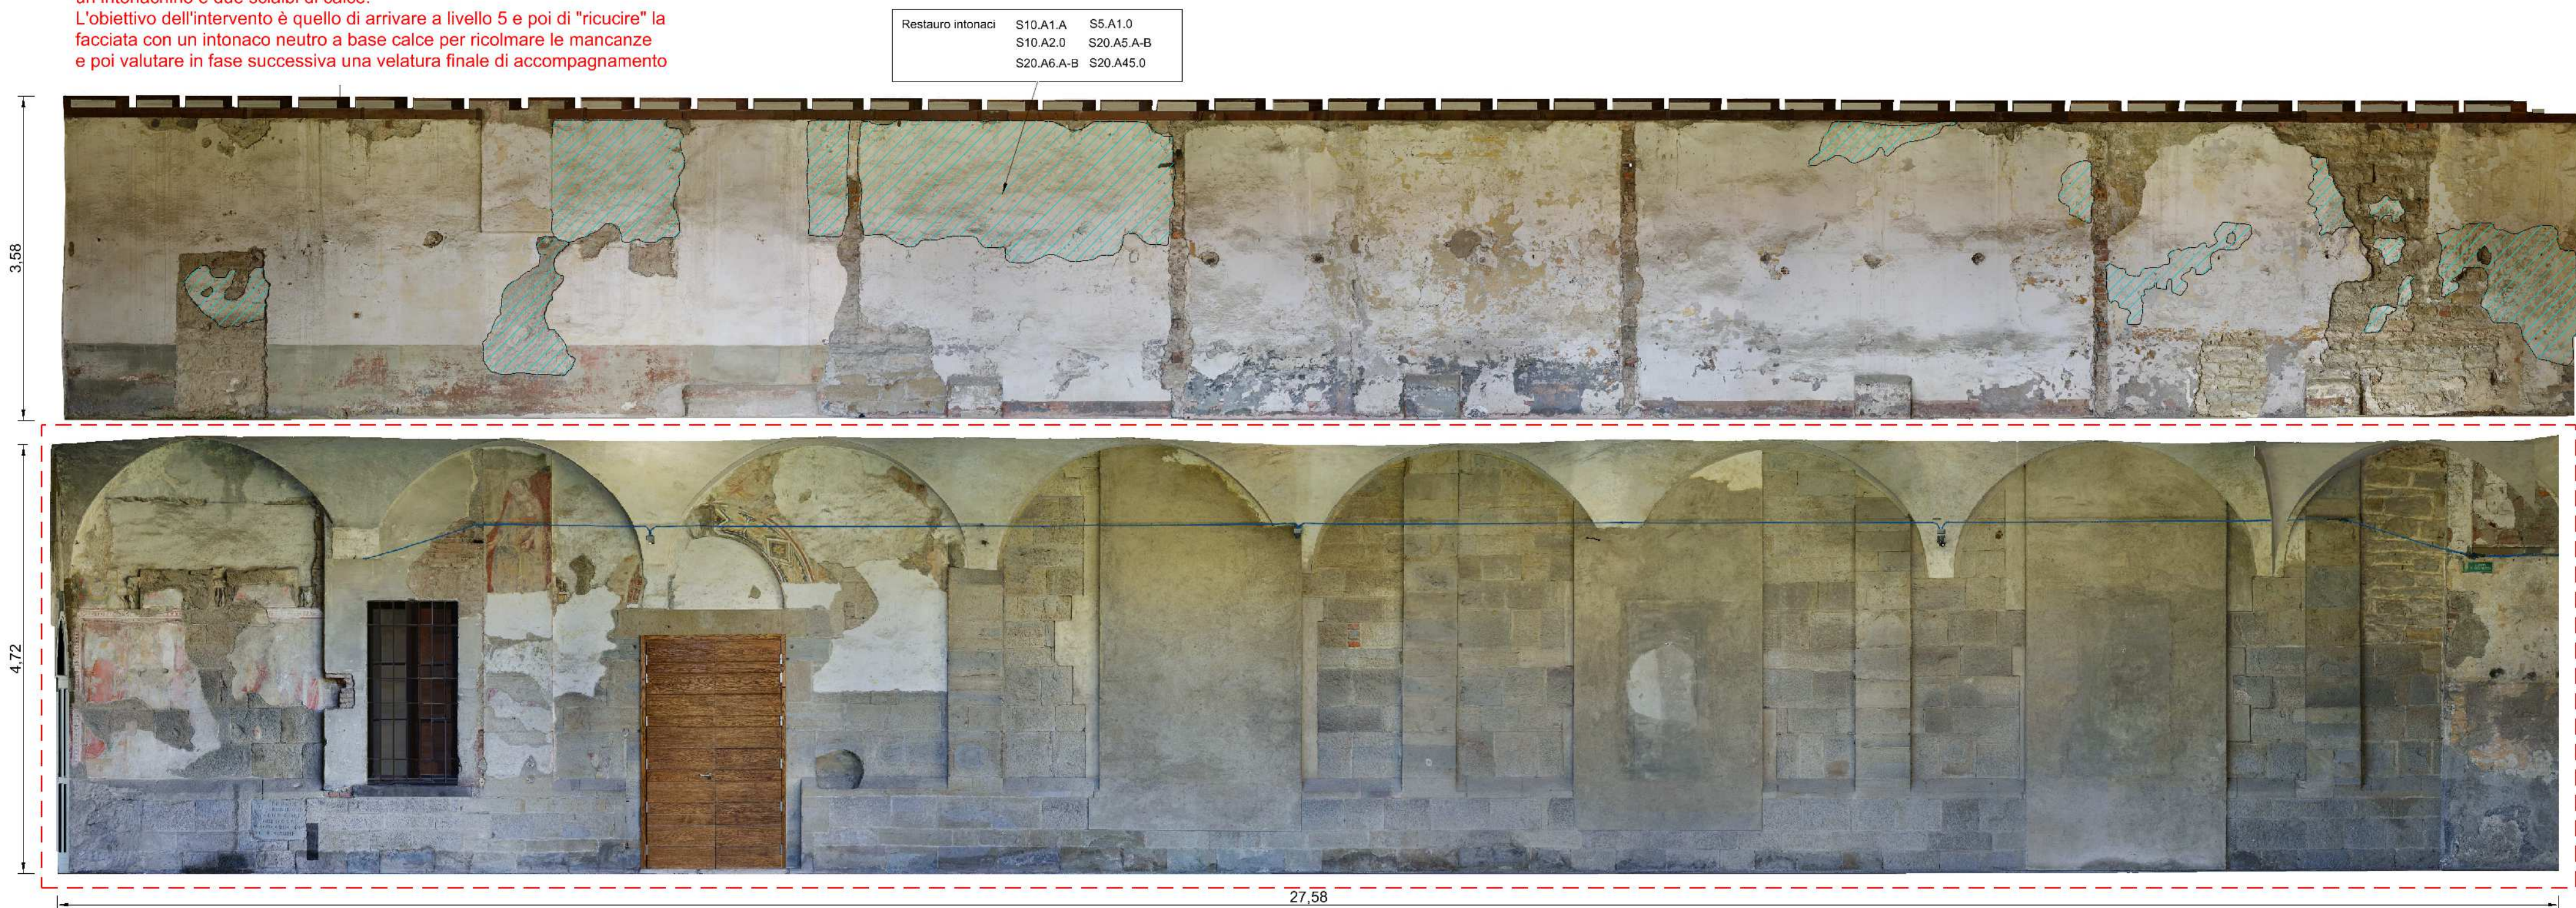
PORZIONE ESCLUSA DALL'INTERVENTO
PROSPETTO INTERNO B CHIOSTRO MINORE

L'indagine stratigrafica scheda n. 11 ha messo in evidenza 7 stratigrafie, sull'intonaco di calce antico, livello 5, è stato realizzato uno strato di arriccio, livello 4, (probabilmente di epoca ottocentesca) su cui sono stati realizzati un intonachino e due scialbi di calce. L'obiettivo dell'intervento è quello di arrivare a livello 5 e poi di "ricucire" la facciata con un intonaco neutro a base calce per ricomporre le mancanze e poi valutare in fase successiva una velatura finale di accompagnamento.

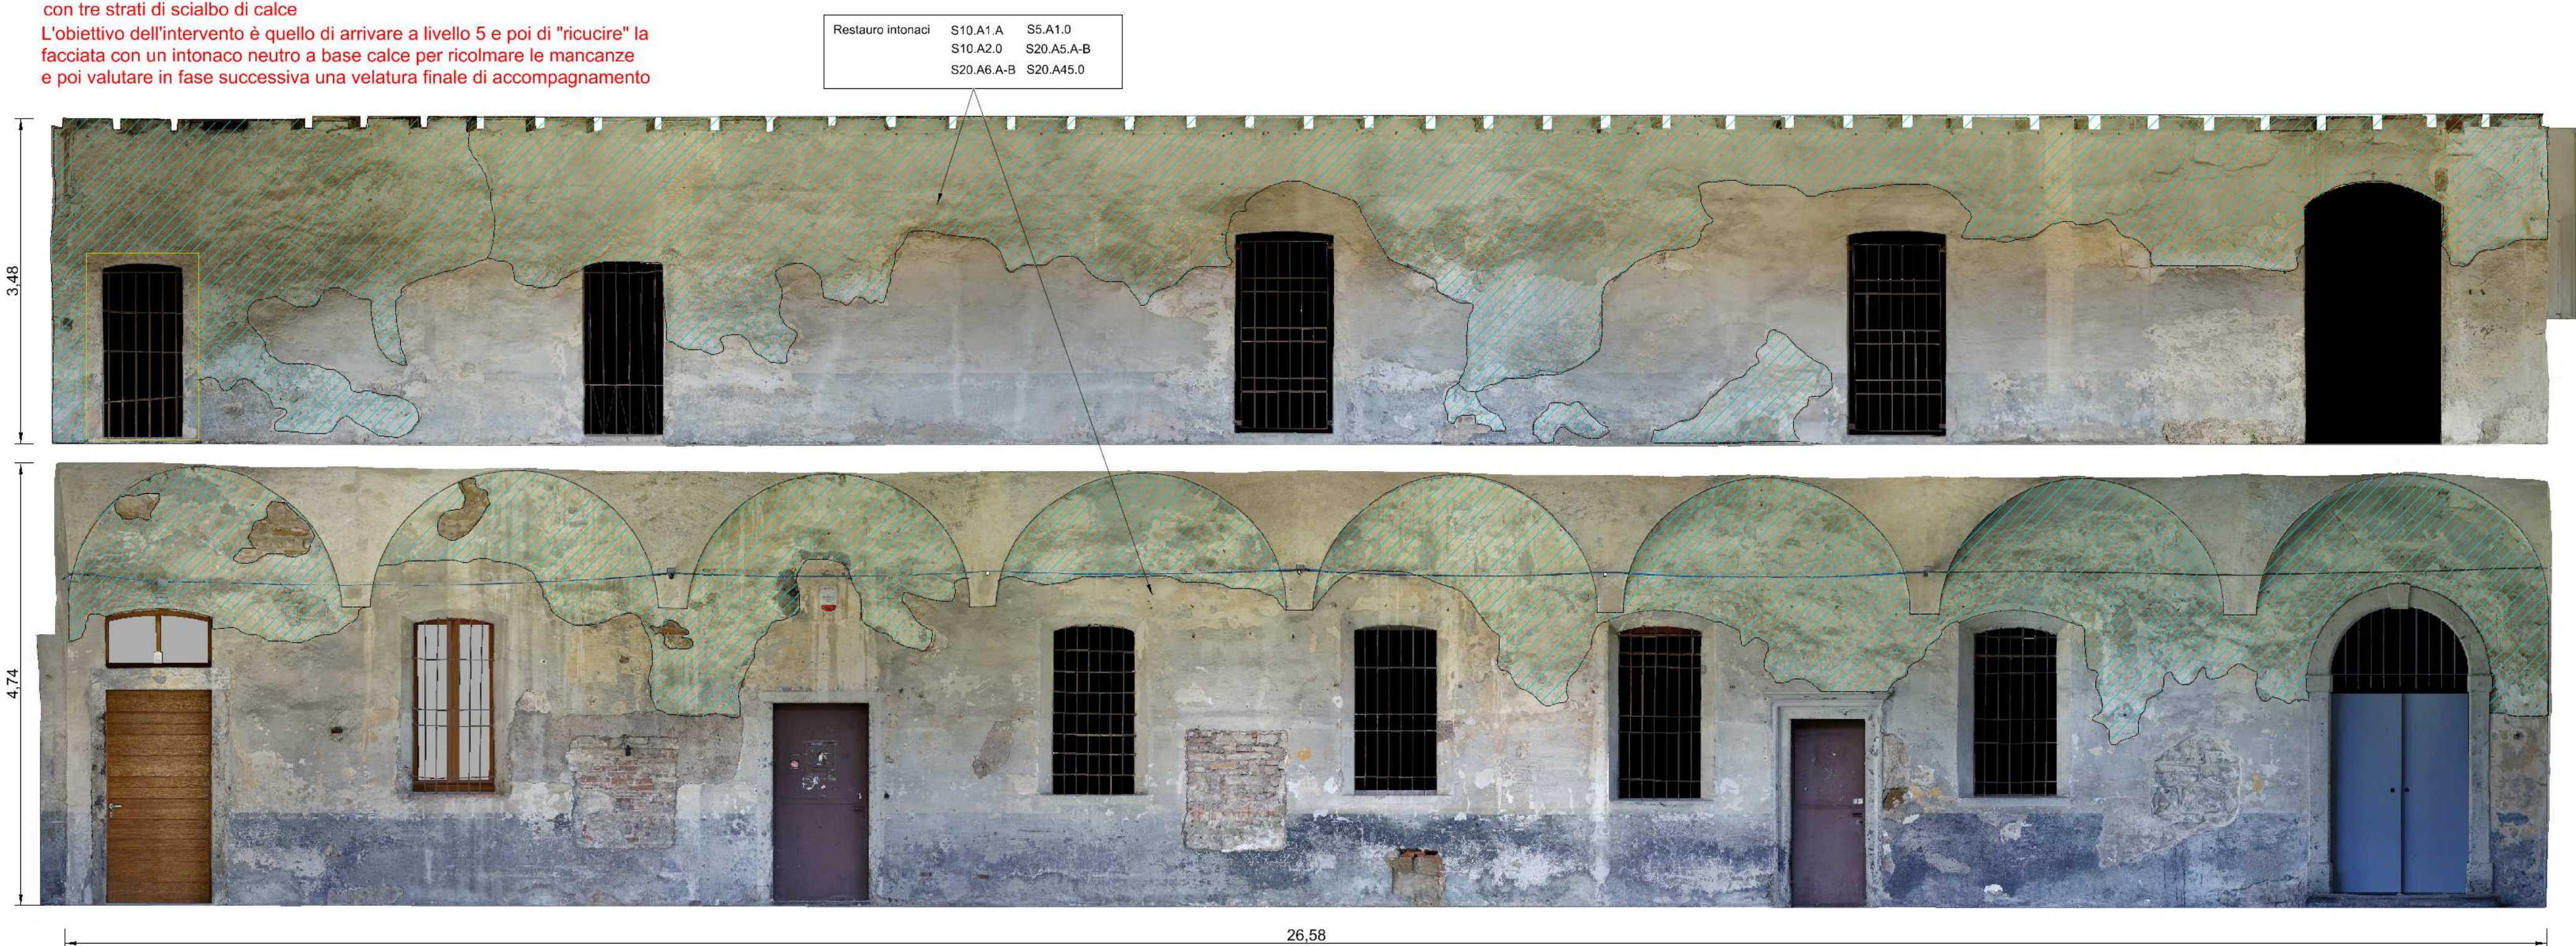
PROSPETTO INTERNO D CHIOSTRO MINORE

L'indagine stratigrafica, scheda n. 12 ha messo in evidenza n. 7 stratigrafie. Sopra l'intonaco più antico, livello 5, è stato realizzato un arriccio di epoca successiva con tre strati di scialbo di calce. L'obiettivo dell'intervento è quello di arrivare a livello 5 e poi di "ricucire" la facciata con un intonaco neutro a base calce per ricomporre le mancanze e poi valutare in fase successiva una velatura finale di accompagnamento.

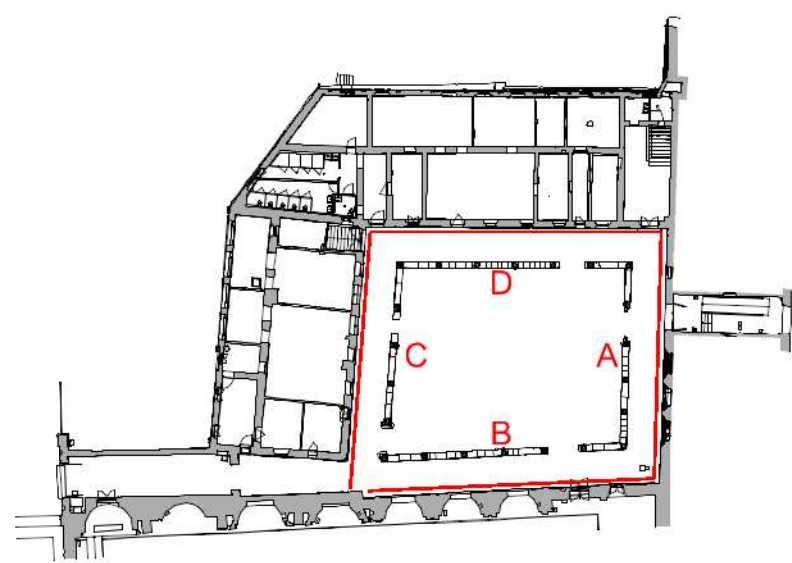
SCHEDA DI RIFERIMENTO N. 20F

LEGENDA MATERICO	LEGENDA DEGRADO	LEGENDA INTERVENTI	COD. INTERVENTO
	Depositi superficiali Distacchi Fessurazioni Degrugolanti	Pulizia e verifica preliminare Prestaccamento localizzati Rimozione sovraccarichi intonaco Consolidamento mediante iniezioni Stuccatura fori e fessurazioni Velatura finale di accompagnamento	S10.A1.A B5.A1.0 S10.A2.0 S20.A5.A-B S20.A6.A-B S20.A45.0
	Depositi superficiali Distacchi Fessurazioni	Pulizia Consolidamento mediante iniezioni Stuccatura fori e fessurazioni Velatura finale di accompagnamento	S10.A5.0 S20.A5.A-B S20.A6.A-B S20.A45.0
	Mancanza intonaco	Reintegrazione mancanze Velatura finale di accompagnamento	A20.A119.A-B-E A20.A117.A-C S20.A45.0

SCHEDA DI RIFERIMENTO N. 21F

LEGENDA MATERICO	LEGENDA DEGRADO	LEGENDA INTERVENTI	COD. INTERVENTO
	Superfici (verni e intagliature)	-Ritocchi vernici e finis	R20.A90.B
	Edificazione Degrugolanti Fessurazioni Depositi superficiali Mancanze	-Pulizia e restauro Consolidamento Trattamento protettivo Integrazione con masselli in pietra di Sarnico locale	R20.A90.A R20.A8.0 R40.A5.0 A30.A170.A-C A10.A65.A
