**COMUNE DI BERGAMO**  
DIREZIONE TERRITORIO E AMBIENTE  
DIVISIONE PIANIFICAZIONE URBANISTICA GENERALE

# PIANO PARTICOLAREGGIATO DI RECUPERO DEL VECCHIO NUCLEO DI GRUMELLO DEL PIANO

**SCHEDE DI RILEVAMENTO**

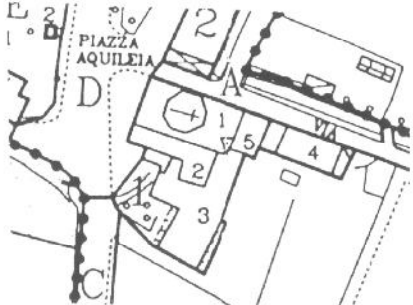
<b>Quadro di rilevamento</b>

<b>Chiesa di San Vittore</b>

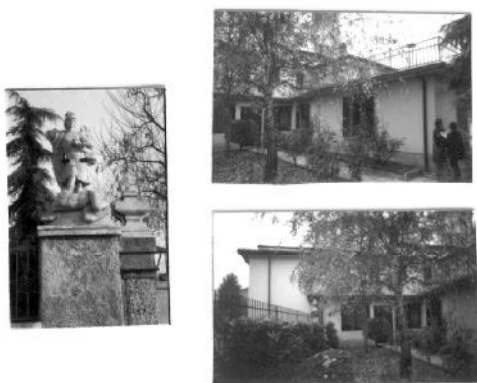
<p><b>Affacciamenti Esterni:</b></p>

<b>CARATTERISTICHE PLANIMETRICHE</b>		<b>CARATTERISTICHE DEI FRONTI</b>																							
<b>Numero Vani</b> :	<table border="1"> <tr> <td>i</td><td>s</td><td>t</td><td>1</td><td>2</td><td>3</td><td>4</td><td>5</td><td>6</td><td>7</td><td>tot</td> </tr> <tr> <td>1</td><td></td><td>6</td><td>5</td><td>1</td><td></td><td></td><td></td><td></td><td></td><td>13</td> </tr> </table>	i	s	t	1	2	3	4	5	6	7	tot	1		6	5	1						13	<b>Paramento superficiale</b> :	intonaco di cemento colorato.
i	s	t	1	2	3	4	5	6	7	tot															
1		6	5	1						13															
<b>Accessi</b> :	direttamente da strada attraverso vestibolo d'ingresso che immette anche alla corte	<b>Aperture esterne</b> :	al pt. 3 F e 2P; al 1°p 3P e 3F su terrazza.																						
<b>Coll. verticali</b> :	scala interna in muratura	<b>Elementi decorativi</b> :	statua di S. Michele nell'angolo sud-ovest del giardino recintato.

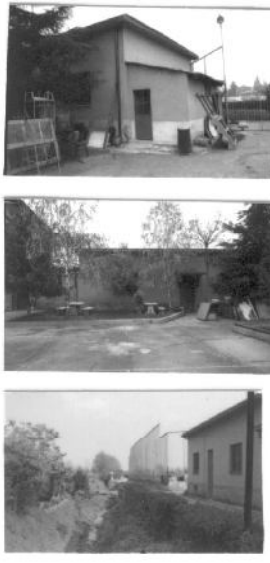
<p align="center"><b>Affacciamenti Esterni:</b></p>

<b>CARATTERISTICHE PLANIMETRICHE</b>				<b>CARATTERISTICHE DEI FRONTI</b>																									
<p>Numero Vani : <table border="1"> <tr> <td>i</td><td>s</td><td>t</td><td>1</td><td>2</td><td>3</td><td>4</td><td>5</td><td>6</td><td>7</td><td>tot</td> </tr> <tr> <td></td><td></td><td></td><td>1</td><td>3</td><td></td><td></td><td></td><td></td><td></td><td>4</td> </tr> </table></p>				i	s	t	1	2	3	4	5	6	7	tot				1	3						4	<p><b>Paramento superficiale:</b> intonaco plastico.</p>			
i	s	t	1	2	3	4	5	6	7	tot																			
			1	3						4																			
<p><b>Accessi</b> : cinema parrocchiale con accesso da cortile dell' oratorio e da vestibolo (cfr.scheda 1.5)</p>				<p><b>Aperture esterne</b> : su strada 3F e 1P; verso corte: 2F e 2P.</p>																									
<p><b>Coll. verticali</b> : nessuno.</p>				<p><b>Elementi decorativi</b> : nessuno.</p>

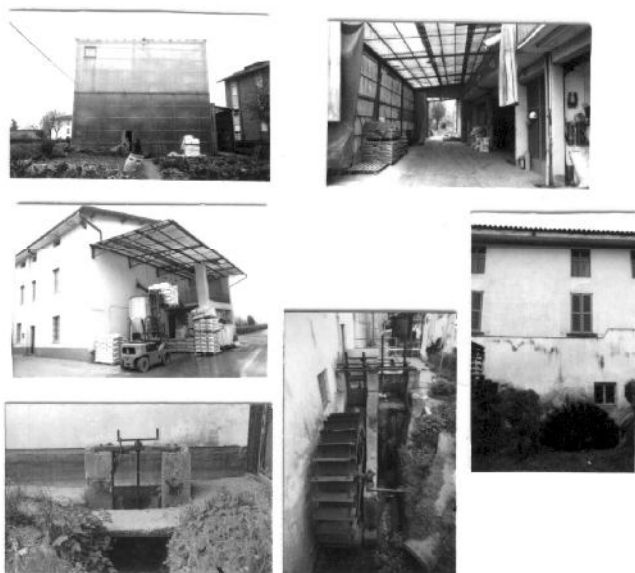
**Affacciamenti Esterni:**

umidità rilevante a causa dello stato di degrado del tetto

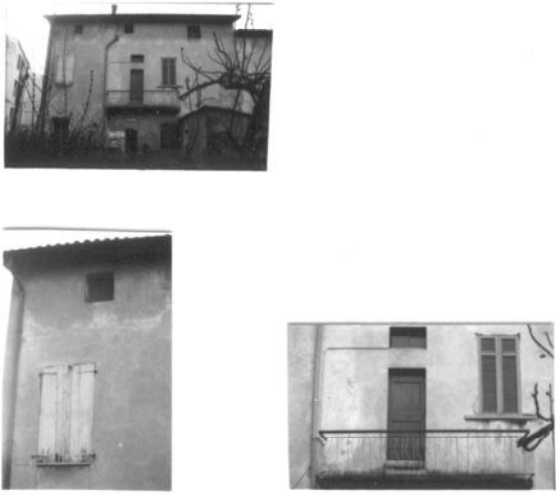
<b>Affacciamenti Esterni:</b>

<b>Superficie Coperta</b> : 181,00 <b>Volume Edificato</b> : 1.536,50 <b>Superficie Libera</b> : 211		<b>DATI DIMENSIONALI</b>		<b>H. linea di gronda</b> : 3,50    2,00 <b>N° piani fuori terra</b> : 3 <b>N° piani interrati</b> : 1																						
<b>CARATTERISTICHE PLANIMETRICHE</b> Numero Vani : <table border="1" style="display: inline-table; text-align: center;"> <tr> <td>i</td><td>s</td><td>t</td><td>1</td><td>2</td><td>3</td><td>4</td><td>5</td><td>6</td><td>7</td> </tr> <tr> <td></td><td></td><td></td><td>8</td><td>5</td><td>5</td><td></td><td></td><td></td><td></td> </tr> </table> tot <table border="1" style="display: inline-table; text-align: center;"> <tr> <td>18</td> </tr> </table> Accessi : da corte attraverso porticato Coll. verticali : scala comune esterna.			i	s	t	1	2	3	4	5	6	7				8	5	5					18	<b>CARATTERISTICHE DEI FRONTI</b> Paramento superficiale: laterizio a vista Aperture esterne : su corte al pt 2P e 2F; al 1°p 1 campata tamponata, 1F e 1 veranda; 1 campata arretrata 1P, 1F; al solaio balcone con F e PF; retro: P, F e PF su balcone; serramenti e tapparelle lignee. Elementi decorativi : nessuno

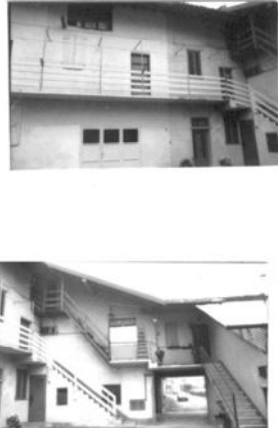
<p><b>Affacciamenti Esterni:</b></p>

<b>Superficie Coperta</b> : 46,00 <b>Volume Edificato</b> : 299,00 <b>Superficie Libera</b> : 0		<b>DATI DIMENSIONALI</b> <b>Rapporto di copertura</b> : 100,0 % <b>Densità Edilizia</b> : 650,0 %		<b>H. linea di gronda</b> : 6,50 <b>N° piani fuori terra</b> : 2 <b>N° piani interrati</b> :																							
<b>CARATTERISTICHE PLANIMETRICHE</b> Numero Vani : <table border="1" style="display: inline-table; text-align: center;"> <tr> <td>i</td><td>s</td><td>t</td><td>1</td><td>2</td><td>3</td><td>4</td><td>5</td><td>6</td><td>7</td><td>tot</td> </tr> <tr> <td></td><td></td><td></td><td>1</td><td>1</td><td></td><td></td><td></td><td></td><td></td><td>2</td> </tr> </table> Accessi : da corte Coll. verticali : scala a pioli.			i	s	t	1	2	3	4	5	6	7	tot				1	1						2	<b>CARATTERISTICHE DEI FRONTI</b> <b>Paramento superficiale</b> : muratura in mattoni e pietra a vista <b>Aperture esterne</b> : al pt. 2P in ferro (1 per campata); al 1°p campata aperta sulla corte ; <b>Elementi decorativi</b> : nessuno.		
i	s	t	1	2	3	4	5	6	7	tot																	
			1	1						2																	
<b>Assetto Distributivo:</b>

- Cls. Armato ↓
- Mattoni Deteriorato ↓
- Pietrame Deteriorato ↓
- Altro ↓

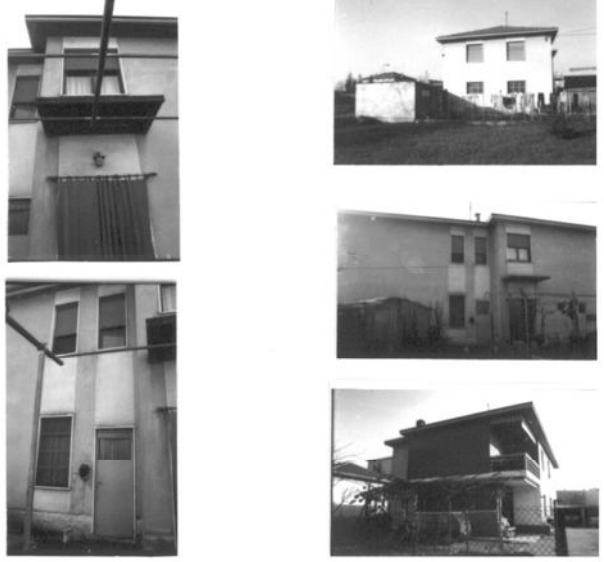
Affacciamenti Esterni:

Superficie Coperta : 164,50 Volume Edificato : 1.013,00 Superficie Libera : 416		<b>DATI DIMENSIONALI</b>		H. linea di gronda : 2,50 7,00 N° piani fuori terra : 2 N° piani interrati : 1																							
<b>CARATTERISTICHE PLANIMETRICHE</b> Numero Vani : <table border="1" style="display: inline-table; text-align: center;"> <tr> <td>i</td><td>s</td><td>t</td><td>1</td><td>2</td><td>3</td><td>4</td><td>5</td><td>6</td><td>7</td><td>tot</td> </tr> <tr> <td></td><td></td><td></td><td>7</td><td>7</td><td></td><td></td><td></td><td></td><td></td><td>14</td> </tr> </table> Accessi : edificio isolato con accesso principale da giardino al pt; accesso secondario da giardino attraverso vano scala comune al 1°p Coll. verticali : scala interna			i	s	t	1	2	3	4	5	6	7	tot				7	7						14	<b>CARATTERISTICHE DEI FRONTI</b> Paramento superficiale: intonaco di cemento colorato. Aperture esterne : fronte S al pt 2F, 1P e 1 box; al 1°p 2F e 2PF su terrazzo; fronte E: 2F al pt e al 1°p; fronte N: 1F, 2P al pt e 3F al 1°p; serramenti in legno e tapparelle in pvc. Elementi decorativi : balcone in laterizio lavorato.
