# CHIOSCO N. 16

INQUADRAMENTO TERRITORIALE

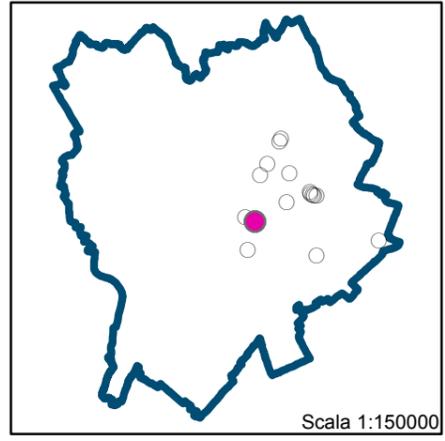
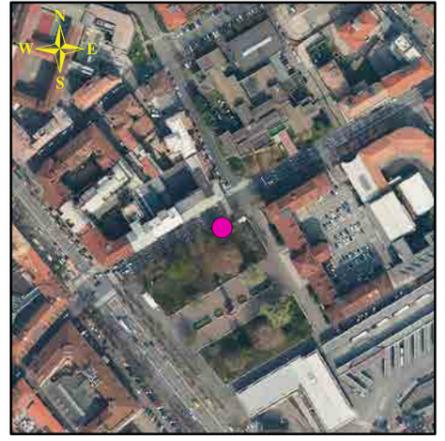
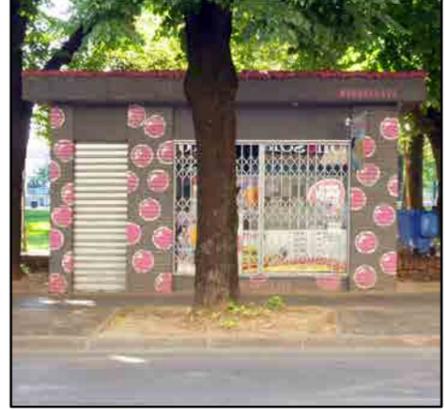
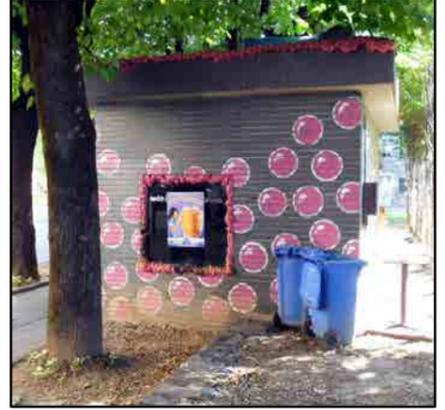
<b>Stato manutentivo</b>	Lo stato manutentivo del manufatto è pessimo.
<b>Elementi di positività</b>	Nessuno.
<b>Elementi di negatività</b>	L'attuale collocazione della struttura configge con la recinzione storica del parco e non consente un'adeguata fruibilità pedonale del marciapiede.
<b>SINTESI DI VALUTAZIONE</b>	
Idoneo	Struttura inadeguata e degradata da ricollocare all'interno del parco del Piazzale Alpini per creare funzione di presidio.
<b>Non idoneo</b>	
Parz. idoneo	
<b>PRESCRIZIONI DI PROGETTO</b>	
Si prevede la demolizione con conseguente ricollocazione di una nuova struttura. (vedi scheda individuazione nuovi chioschi n° 6.1)

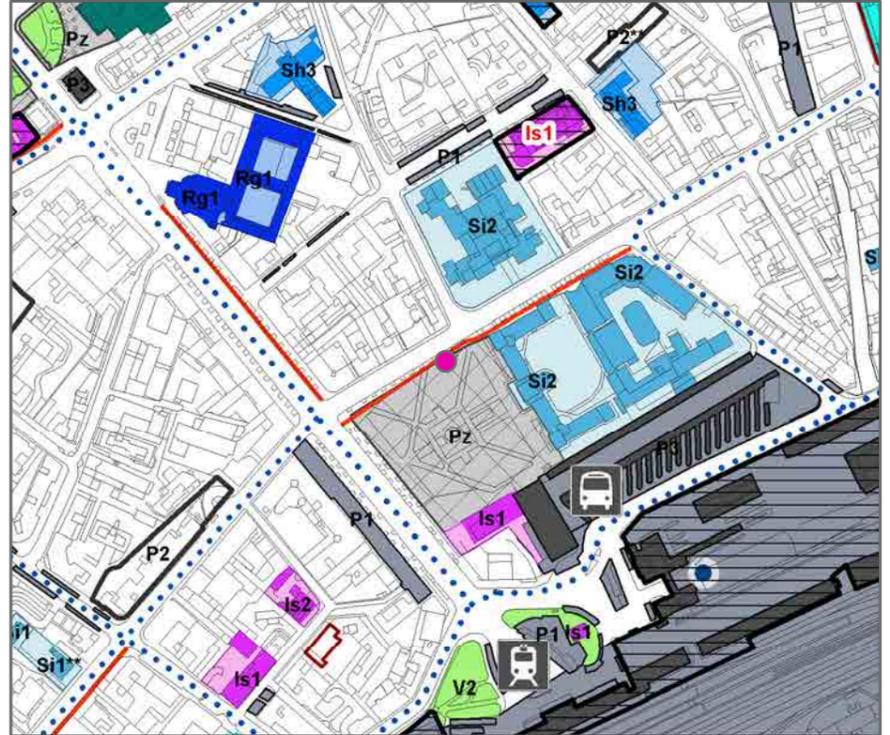
INQUADRAMENTO URBANISTICO: PS1 -PIANO DEI SERVIZI - L'OFFERTA (PGT)

L'area può essere attrezzata per lo svolgimento di commercio al dettaglio, su area pubblica, di carattere temporaneo ai sensi dell'art.18.9 del Piano dei Servizi.

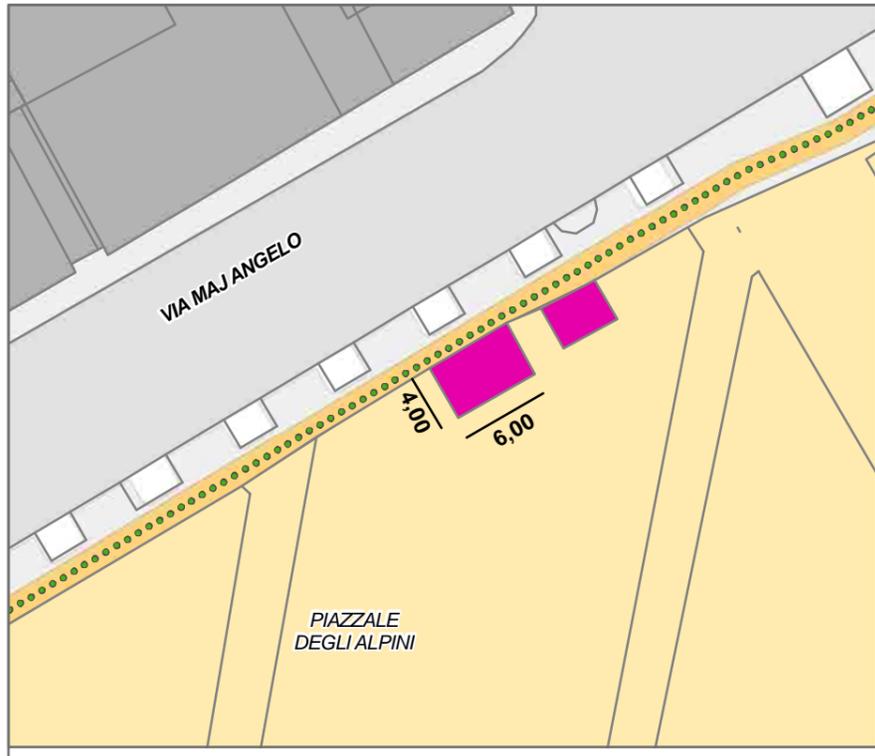
ANALISI DIMENSIONALI DELLO STATO DI FATTO

Perimetro centro storico: esterno al perimetro  
 Superficie coperta: 24,00 mq.  
 Superficie esterna: non utilizzata

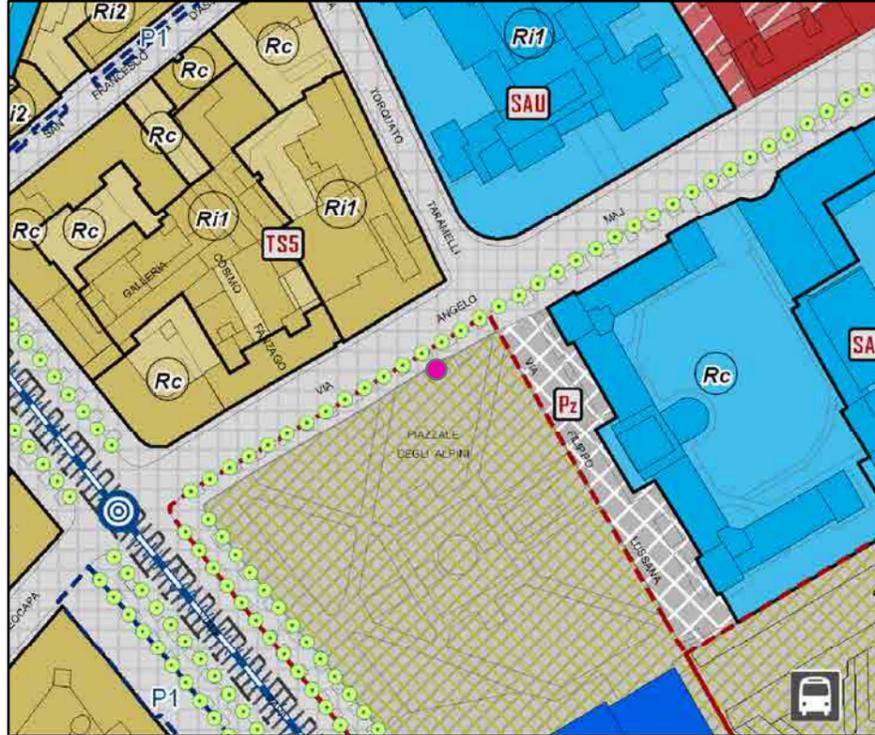
INQUADRAMENTO URBANISTICO: PR7 - PIANO DELLE REGOLE (PGT)

L'area appartiene al sistema insediativo come definito all'articolo 6.1.1 delle "Norme del Piano delle Regole".  
L'area può essere attrezzata per lo svolgimento di commercio al dettaglio, su area pubblica, di carattere temporaneo ai sensi dell'art.57.2 del Piano delle Regole.
