Posteggio N° 20

Via Gombito

INQUADRAMENTO AREA

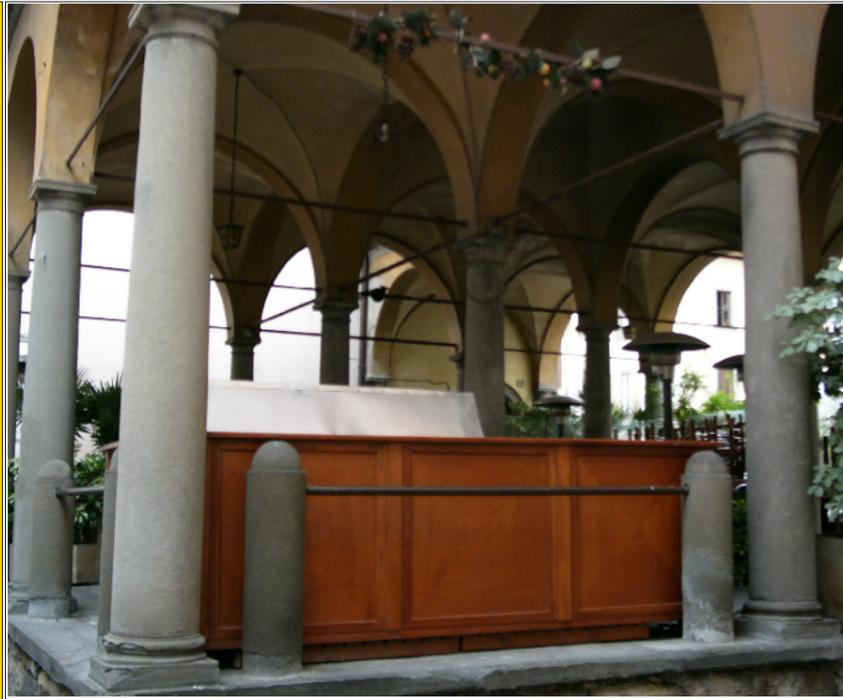
ANALISI STATO DI FATTO

-Il posteggio isolato è costituito da un banco di legno di piccole dimensioni

-La struttura espositiva risulta da riadeguare sotto il profilo igienico sanitario

-Si conferma la localizzazione del posteggio prescrivendo il miglioramento e adeguamento della struttura espositiva.

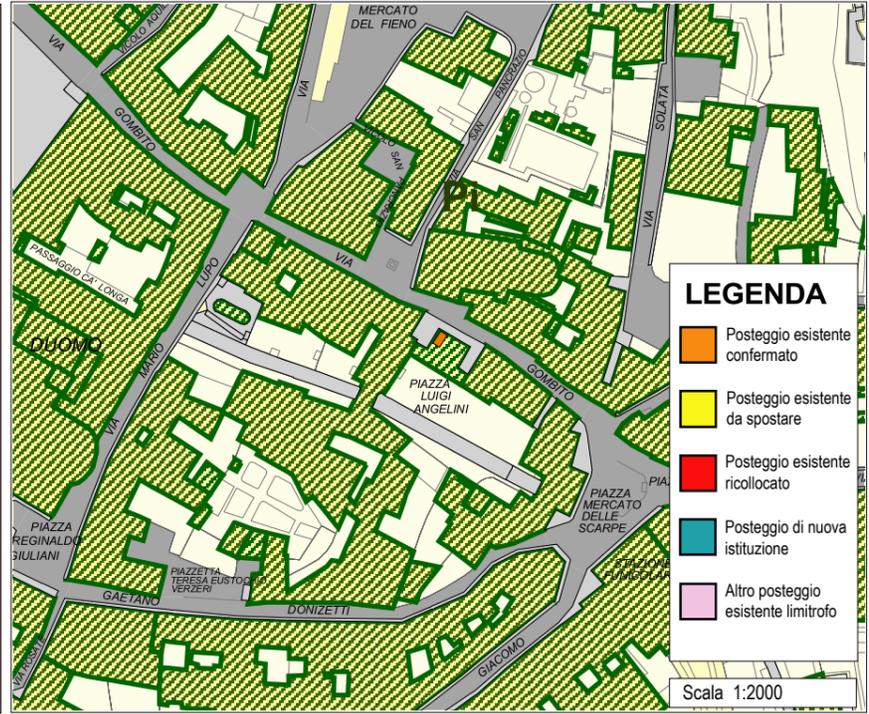
SCHEMA PROGETTO DISTRIBUTIVO POSTEGGI

STATO DI FATTO	STATO DI PROGETTO
BANCO	BANCO
mt.4.00	mt.4.00
mt.2.25	mt.2.25

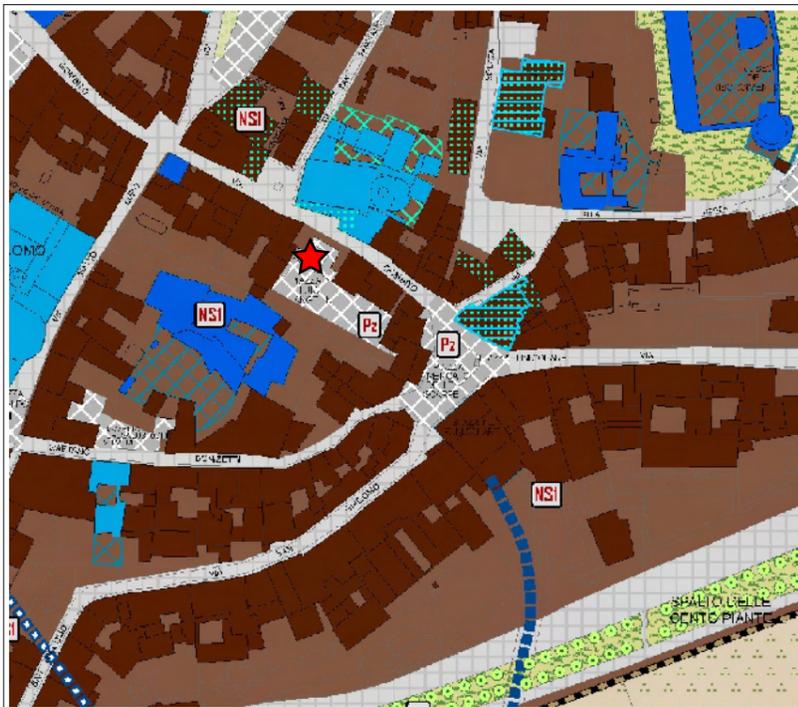
Estratto P.G.T.
approvato con Del. C.C. n. 86 Reg./96 del 14/05/2010

L'area appartiene al sistema infrastrutturale come definito all'articolo 6.1.3 "Norme Piano delle Regole".
L'area può essere attrezzata per lo svolgimento di commercio al dettaglio, su area pubblica, di carattere temporaneo ai sensi dell'art.57.2.2 del Piano delle Regole e dell'art.18.9 del Piano dei Servizi.

★ collocazione posteggio
