# **Restauro del chiostro minore del complesso di S. Agostino, per l'ampliamento delle funzioni dell'università degli studi di Bergamo**

## **PROGETTO ESECUTIVO**

### **SCHEDE DI ANALISI SISTEMI EDILIZI**

Bergamo settembre, 2017

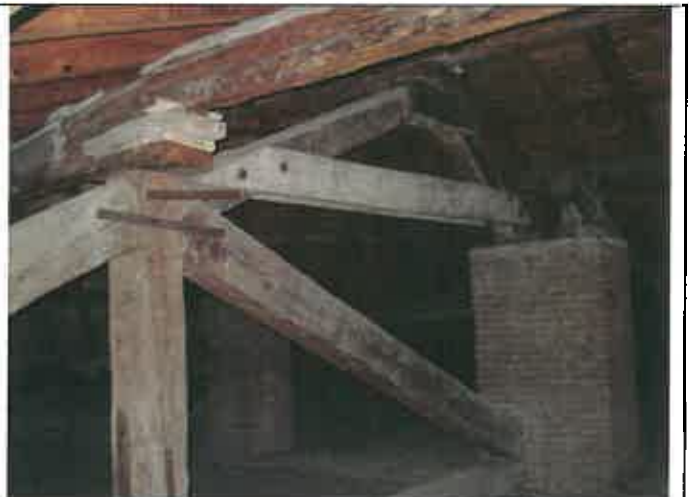
Particolare della capriata n° 4, lo stato di conservazione è buono, anche se la qualità costruttiva dei particolari non è certamente delle migliori.

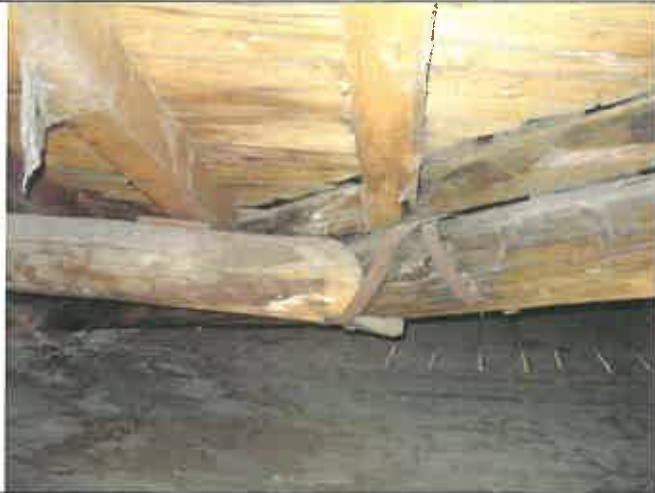
Particolare del nodo del compluvio del porticato, la terza non è appoggiata sulla trave del compluvio, ma solo collegata con regge metalliche, in questo caso si renderà necessario provvedere a delle cuciture di collegamento

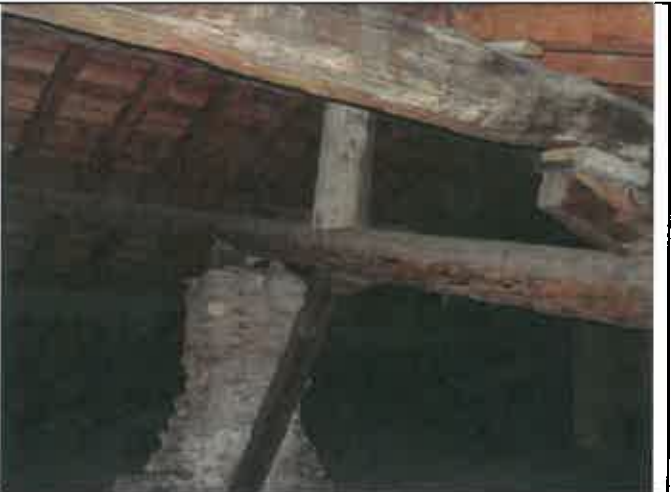
In molti casi le capriate sono sostituite da puntoni, adattati artigianalmente alle strutture murarie esistenti, in questo caso si renderà necessaria una accurata verifica dimensionale delle strutture, e nel caso provvedere alla sostituzione/integrazione puntuale di alcuni elementi

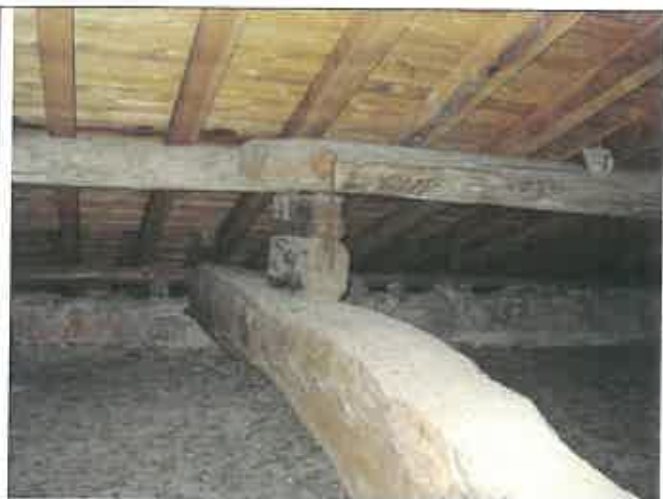
Altro particolare di una trave trasversale, che con appositi spessori funge da sostegno alla terza, in questo caso saranno necessarie cuciture di collegamento tra i diversi elementi

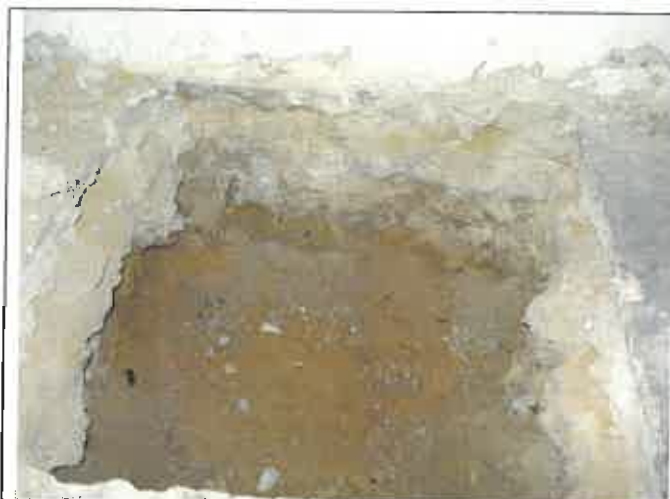
Particolare di un saggio effettuato per la verifica della presenza delle fondazioni, su un muro trasversale

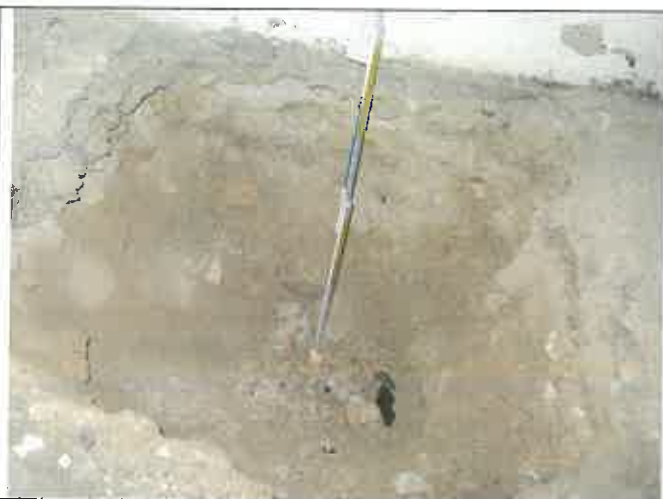
Altro particolare di un saggio effettuato per la verifica della presenza delle fondazioni su un muro longitudinale

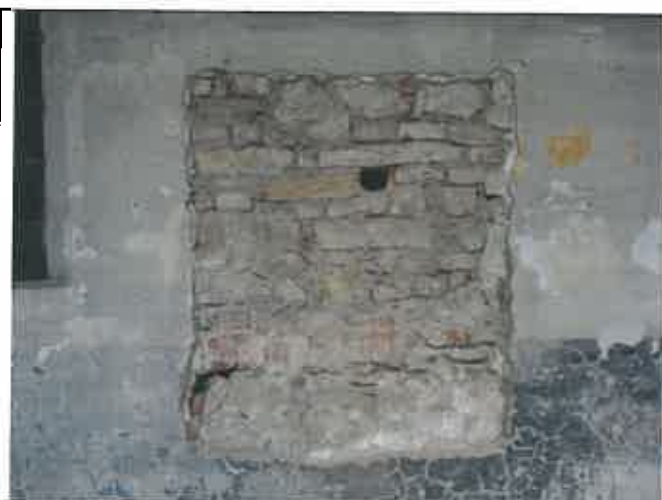
Foro effettuato su un saggio esistente per verificare la consistenza della muratura, si è riscontrato che non è stata realizzata a sacco

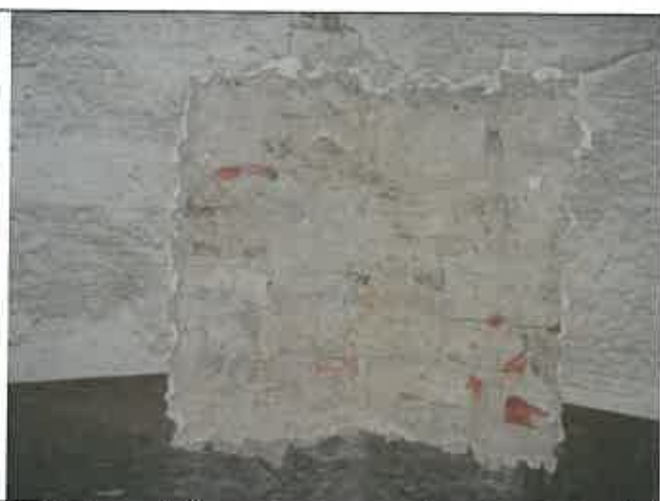
Particolare dell'incrocio tra muratura longitudinale e trasversale per la verifica dell'ammorsamento in questo caso buono

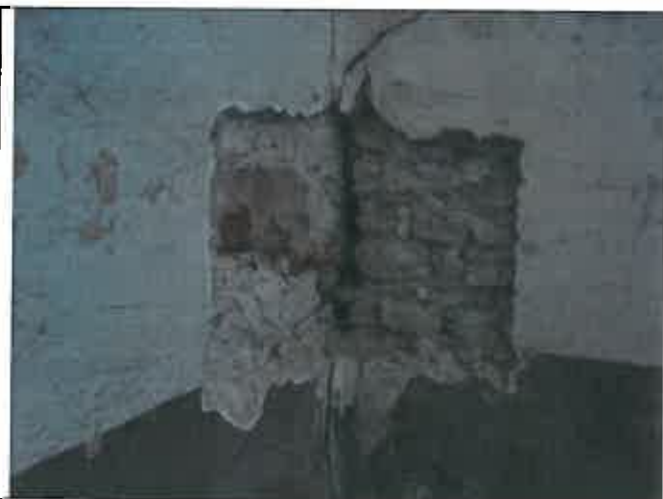
Altro particolare per verificare l'ammorsamento delle murature, in questo caso risulta evidente che le murature non sono coeve tra di loro

Inoltre saranno eseguiti, sulla base delle disposizioni impartite in fase esecutiva, interventi di cucì-scucì, riguardanti sia l'ammorsamento delle murature e/o la chiusura di fori, canne fumarie ecc... sia la cucitura localizzata delle fessure di maggior spessore presenti, con inserimento di barre in acciaio (**voci EPU R30.A20.a-b-c-d**) e di cucitura localizzata tramite l'inserimento a secco di barre elicoidali in acciaio inox, secondo quanto indicato negli elaborati grafici (**voce EPU A0.A30.a-b**) e di tiranti sugli archi al primo piano (**voce EPU M10.A10.e-f**).

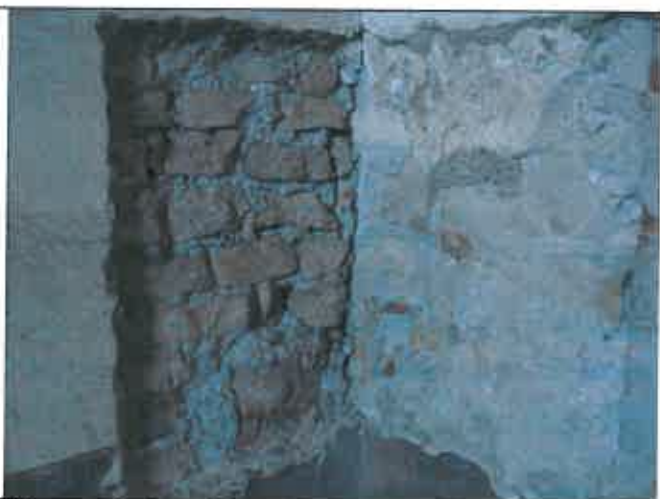
Altro particolare di murature non ammorsate, a sinistra era già mancante l'intonaco, il saggio è stato esteso anche destra

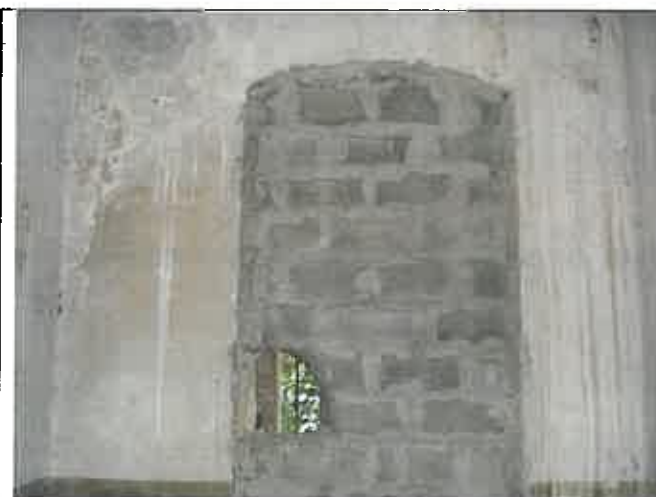
Tamponamento esterno in prisme di cemento

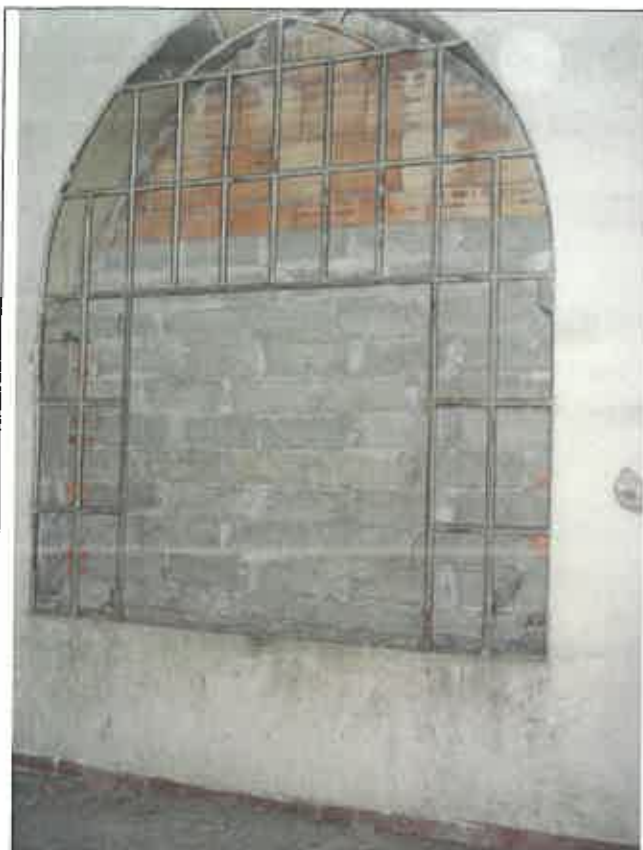
Tamponamento delle finestre ad arco a sesto acuto lato parco, di origine medioevale, con elementi in prisme di cemento e mattoni forati.

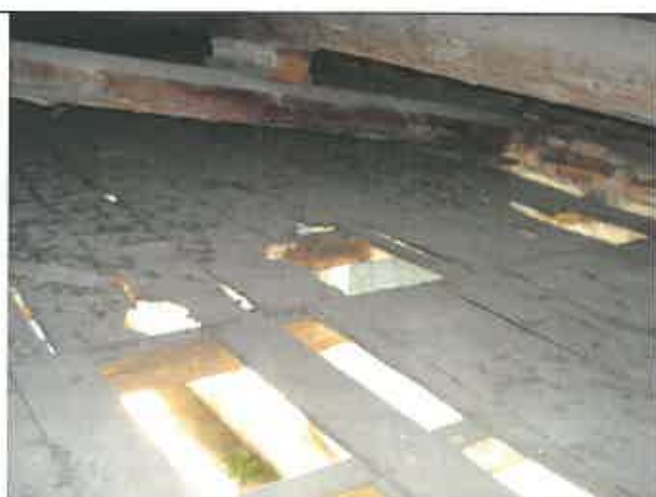
Particolare del medesimo solaio, mentre il lato sud è stato rifatto ex novo gli altri tre lati, non sono stati toccati e presentano notevoli mancanze e fenomeni di marciscenza sia del tavolato che dei travetti

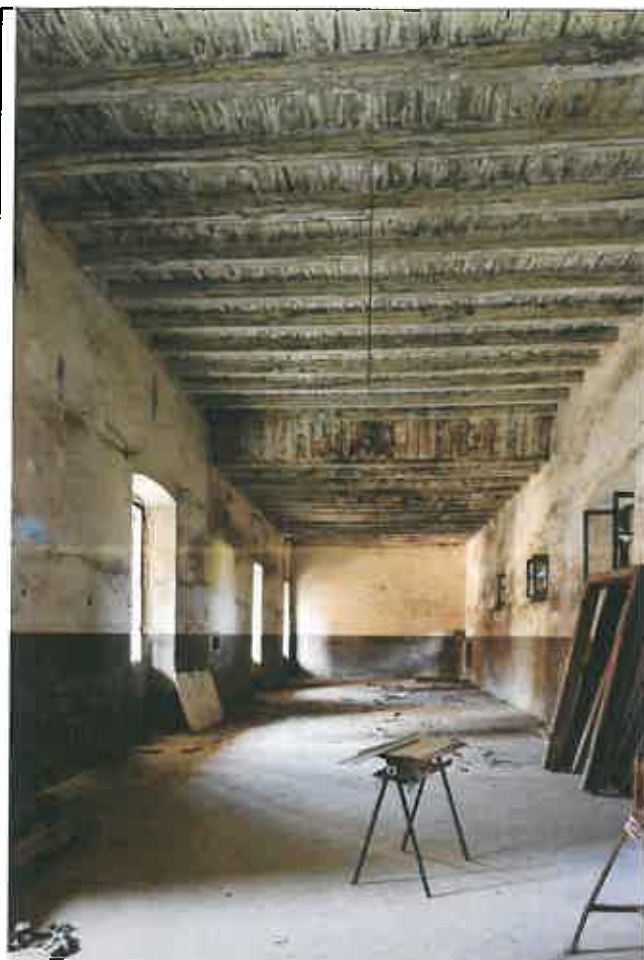
Vista del solaio in legno del sottotetto della grande sala posta al primo piano, del corpo di fabbrica "B", qui non sono presenti le mensoline sui travetti e inoltre è presente un anomalo salto di quota a + 9,40 m. di una porzione, che probabilmente stanno a significare un rifacimento dello stesso

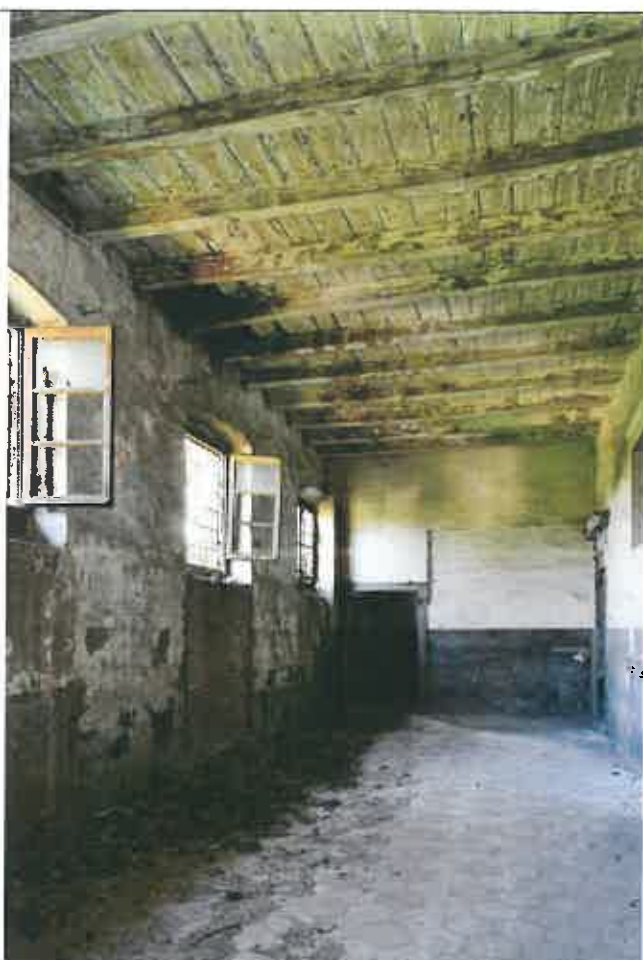
Vista del solaio della sala adiacente, posta sul lato parco, del tutto simile in lunghezza ma più stretta, in questo caso è tutto a quota + 8,60 m. e quindi non è presente il salto di quota

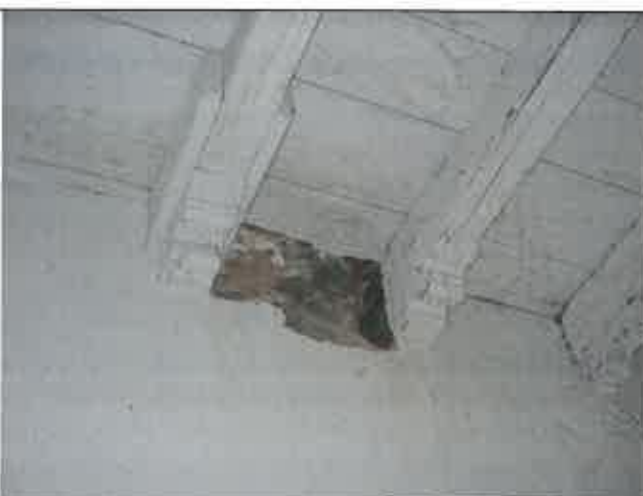
Particolare di un travetto, dove è stata effettuata un'indagine per verificare la consistenza del legno all'appoggio

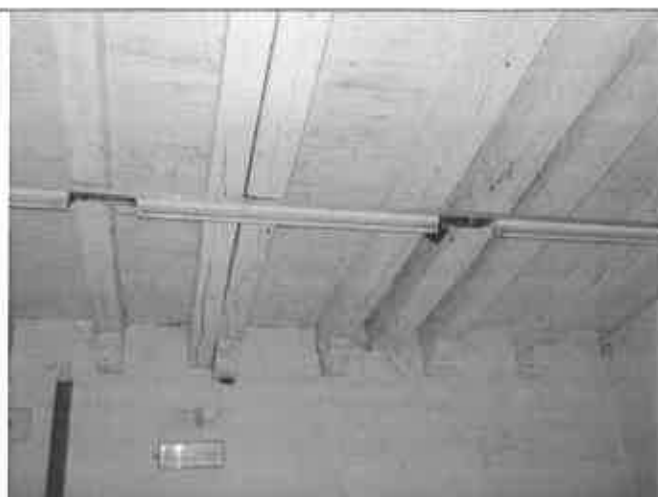
Particolare del medesimo solaio, dove sono state accostate delle travi di rinforzo a quelle originarie

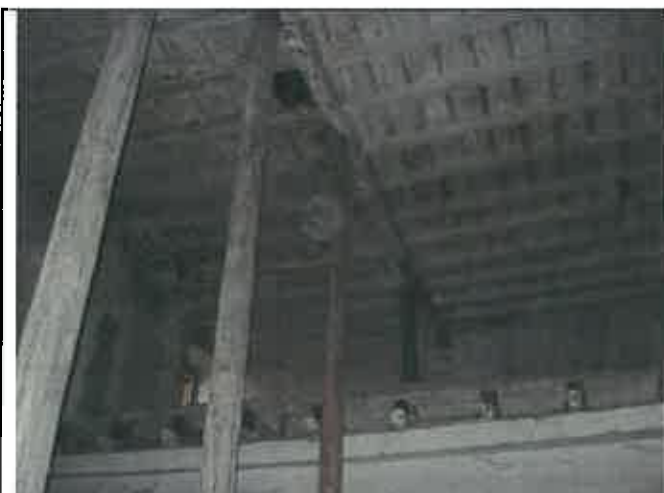
Particolare del solaio di sottotetto del corpo di fabbrica "A" lato piazzale completamente puntellato in mezzeria

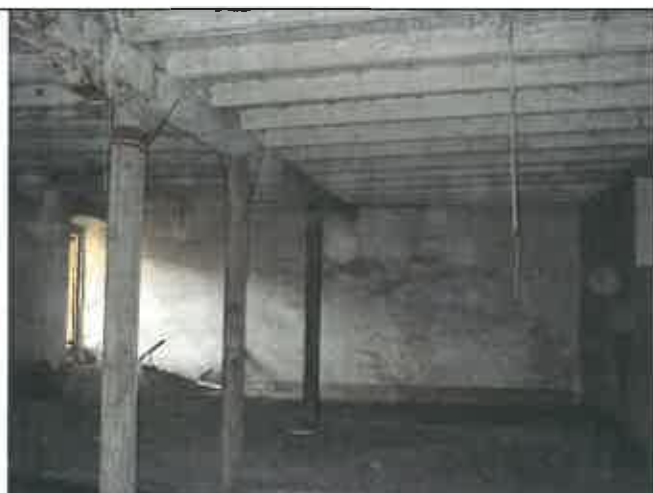
Altro particolare del medesimo solaio, sostenuto da puntelli provvisori, a seguito del cedimento strutturale

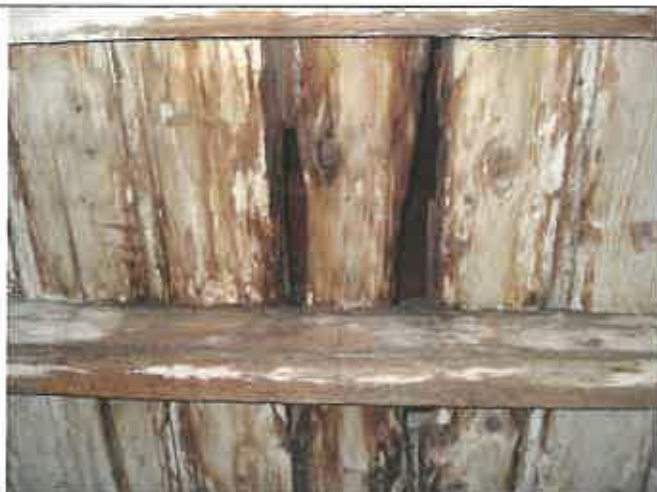
Particolare di un travetto notevolmente deformato e probabilmente anche di sezione non idonea, e del soprastante assito con ampi fenomeni di marciscenza

- Smontaggio dei tavolati e dei travetti, accurata cernita per separare il materiale il cui stato di degrado non ne consenta il riutilizzo, da quello sano da riutilizzare per le reintegrazioni nelle altre parti del manufatto (**voci EPU A10.A55.A-B-C-D-F**)

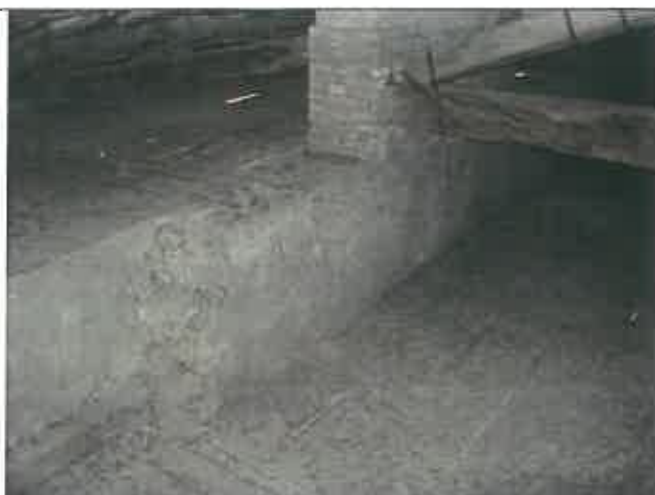
Particolare del solaio a quota + 7,45 che risulta stranamente molto più basso rispetto alle soprastanti capriate ed al solaio adiacente del sottotetto del porticato del chiostro

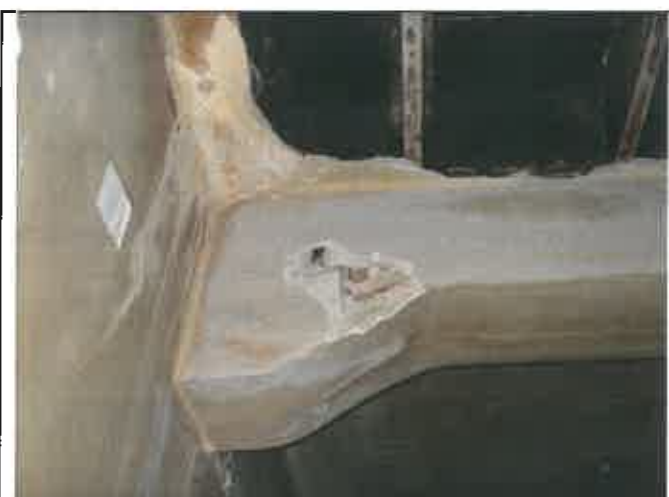
Particolare di una delle travi trasversali, del solaio a quota + 4,54 rivestita con assito di legno, rete metallica e poi intonacata, così come il soffitto in parte ceduto

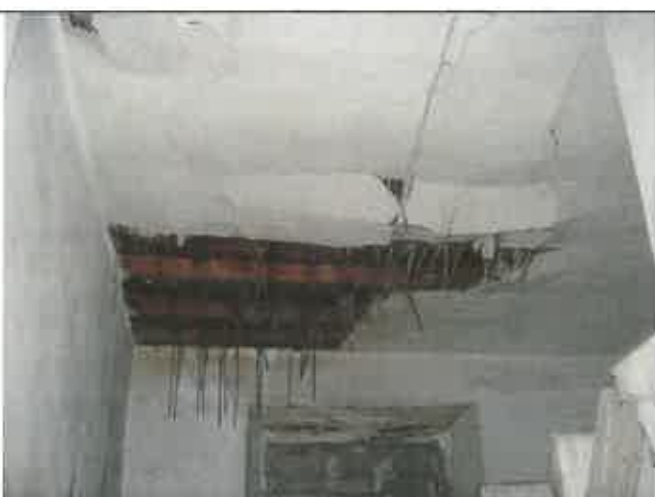
Particolare del solaio della parte stretta, a quota + 7,45 intonacato con struttura in cannucciato.

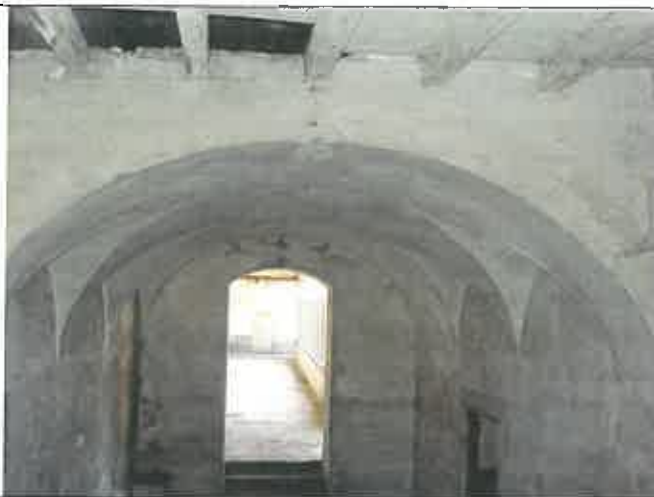
Vista della volta di copertura del vano scale

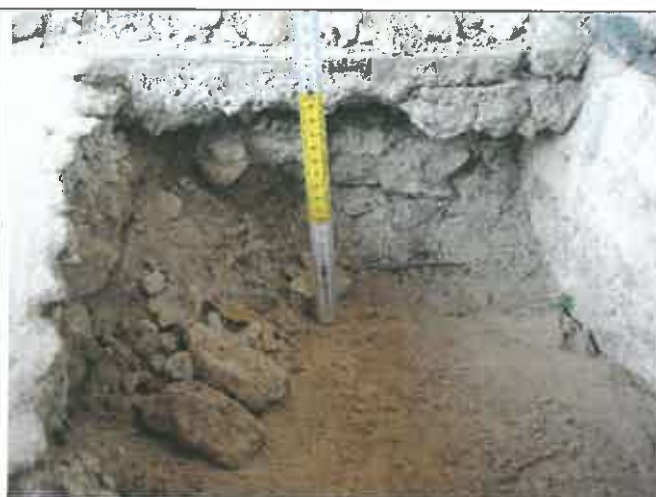
Particolare di un saggio effettuato per verificare lo spessore del riempimento e l'eventuale presenza di pavimentazioni, che non sono state rinvenute

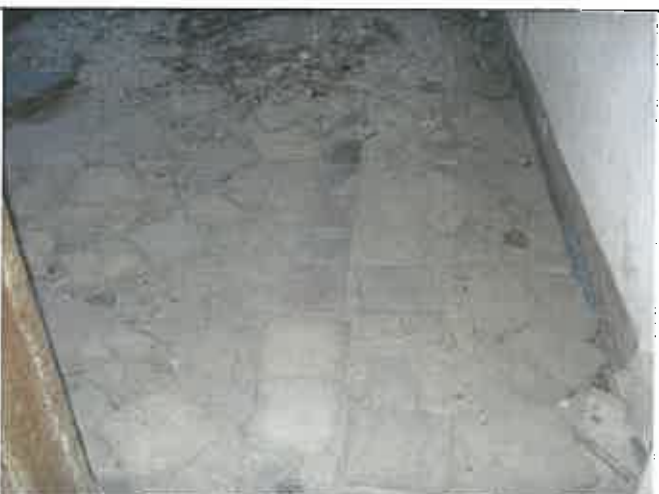
Pavimentazione in marmette 20x20 totalmente sconnessa in alcuni ambienti del primo piano

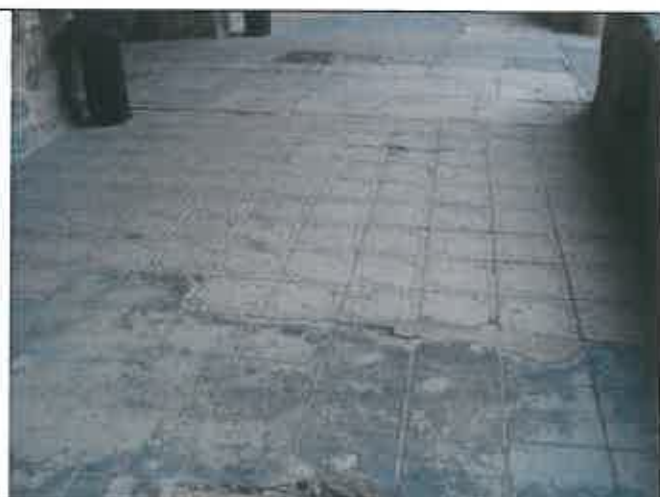
Particolare in cui si evidenzia l'eterogeneità delle pavimentazioni, frutto di differenti interventi manutentivi

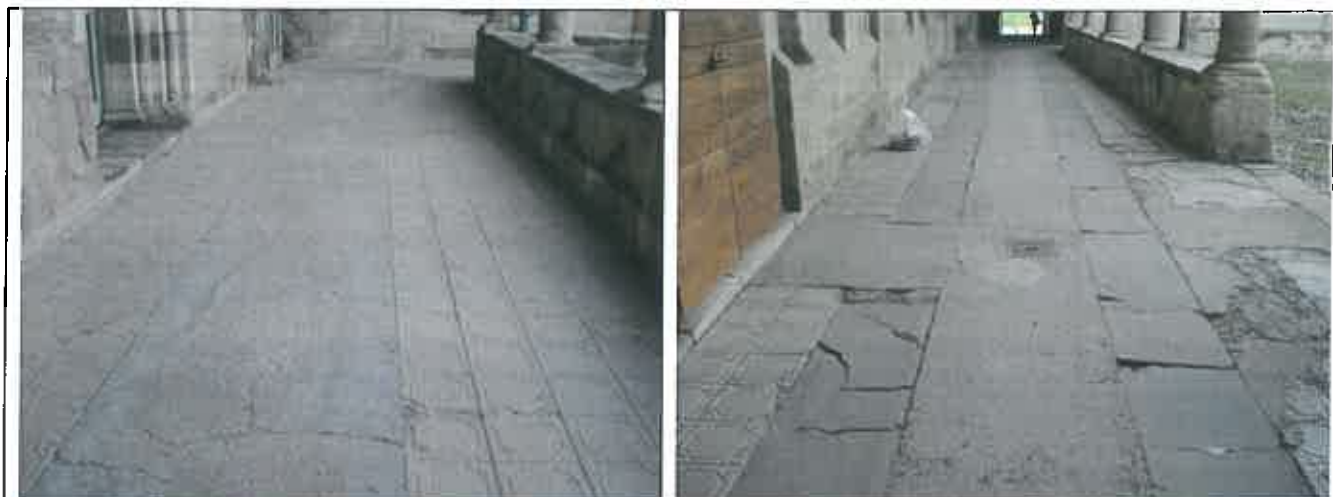
Vista del lato adiacente il chiostro maggiore, anche qui abbiamo piastrelle in cemento e battuto di cemento

Vista lato chiesa dove sono presenti due strisce in arenaria, molto fessurate, con rappezzi vari prevalentemente in cemento

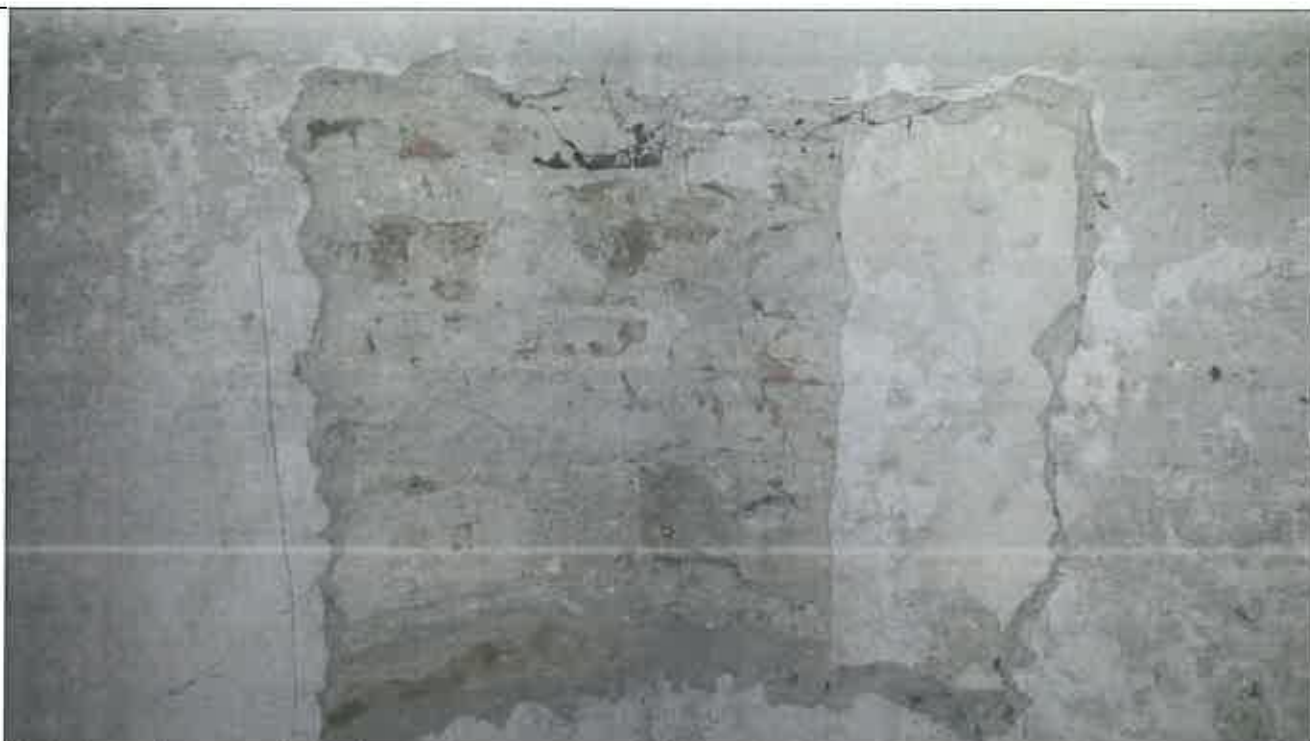
Particolare di un saggio realizzato in passato, probabilmente per valutare le condizioni della muratura e l'ammorsamento dei muri trasversali e longitudinali, in questo caso eseguita a regola d'arte, sulla destra si nota la presenza di un doppio strato di intonaco

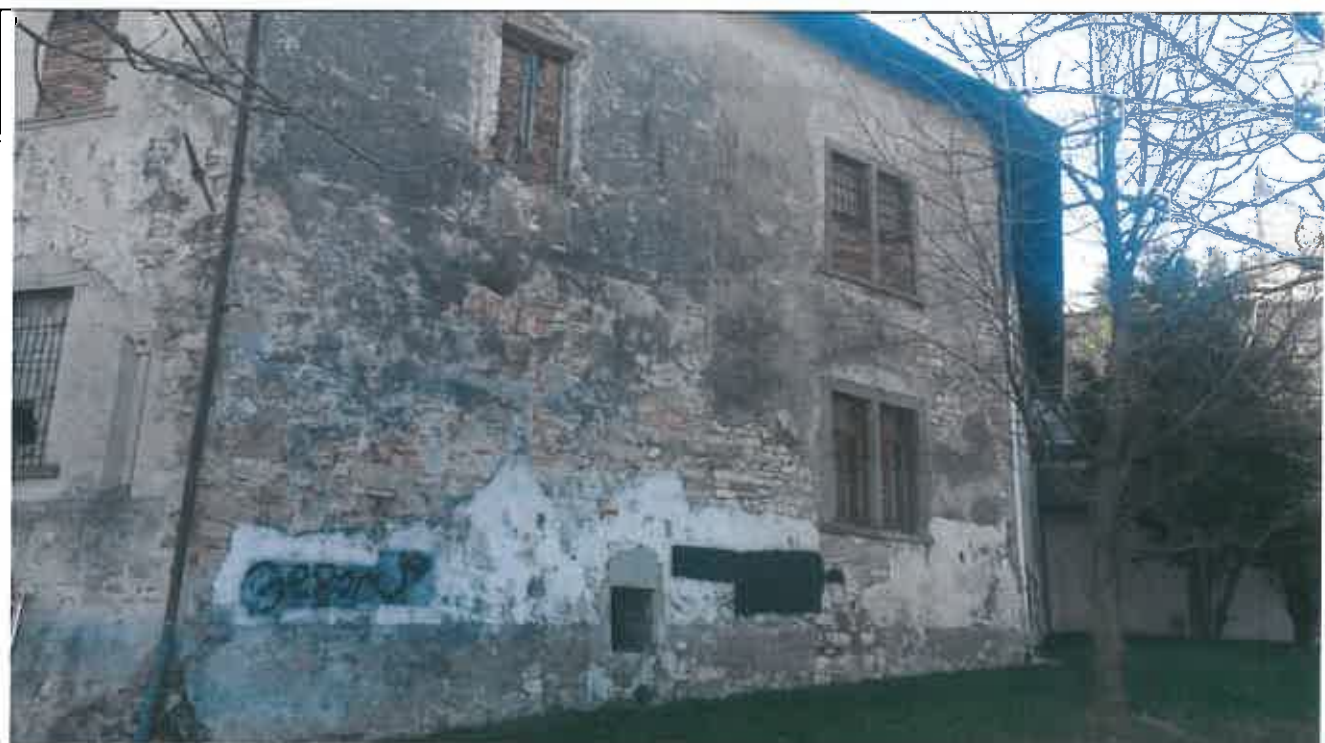
Vista d'insieme del fronte esterno lato nord-ovest, posto in diagonale per il collegamento dei lati nord e ovest, presenta minori aperture al piano terra ripristinato, per la realizzazione dei bagni a servizio della ex chiesa, al piano primo tamponate con superfetazioni in mattoni pieni

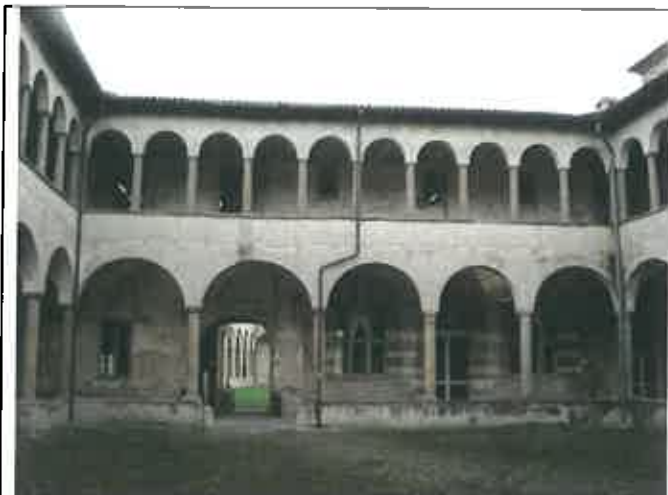
Vista del fronte est dove è presente il passaggio di collegamento con il chiostro maggiore

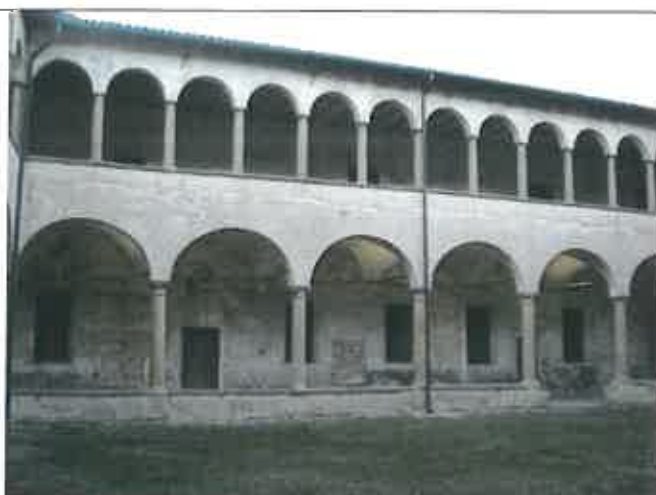
Vista del fronte nord dove è presente l'unico corpo scala di collegamento tra i due piani

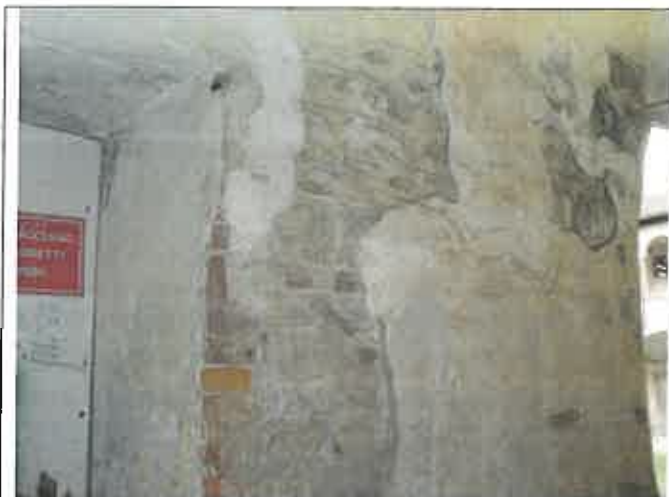
Particolare dell'ingresso a piano terra del chiostro, dove anche qui sono evidenti le lacune e le sovrapposizioni di diversi corpi di intonaco

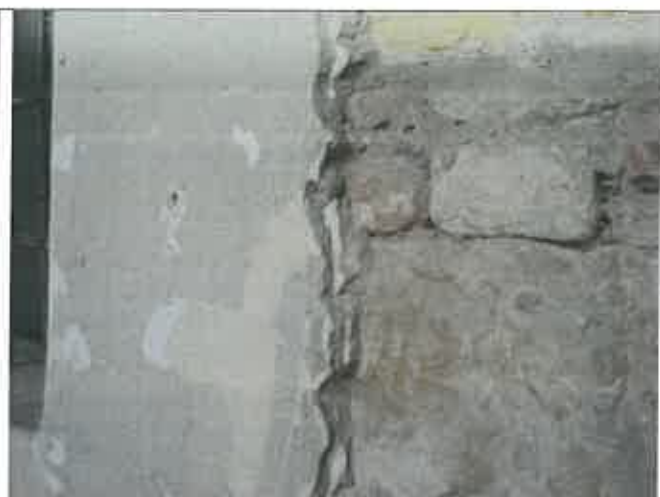
Dettaglio di una porzione adiacente una finestra con in evidenza i due differenti corpi di intonaco

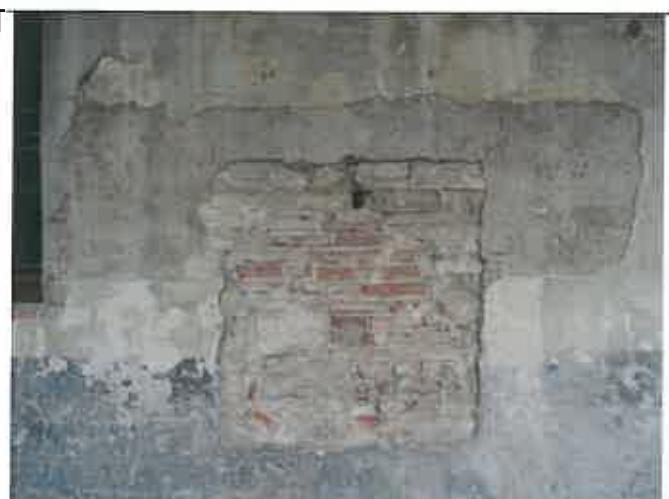
Campionatura già presente, fatta probabilmente per analizzare la struttura muraria, dove anche qui sono evidenti i differenti corpi di intonaco

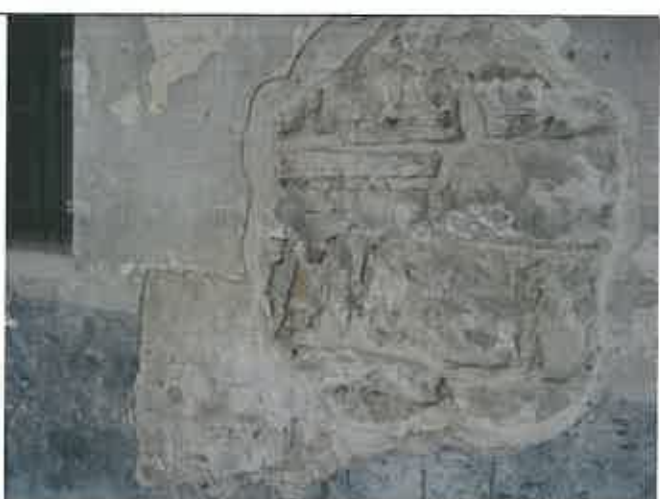
Particolare di una lacuna dove sono state effettuate delle improprie sigillature salvabordo

- Consolidamento degli intonaci mediante iniezione di maltine a basso peso specifico a base di calce idraulica **(voce EPU S20.A5.a)**
- Stuccatura di tutti i fori e delle fessurazioni mediante malte a base di calce idraulica **(voce EPU S20.A6.a-b-c)**

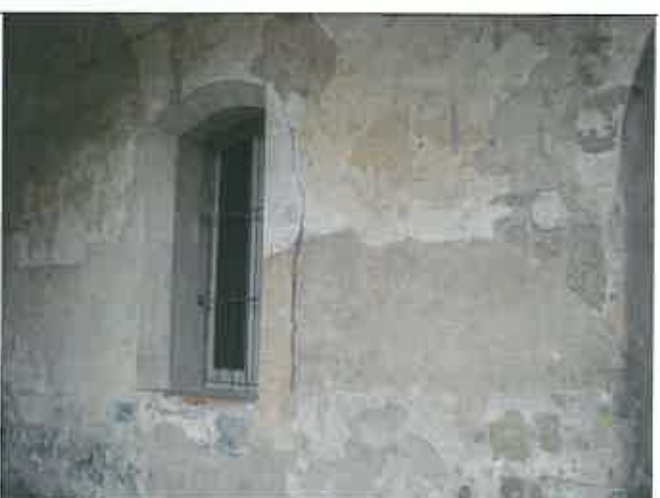
Vista della parte terminale del lato est impropriamente intonacata, sebbene si legga la presenza sottostante di pietra squadrata probabilmente realizzata per essere lasciata a vista

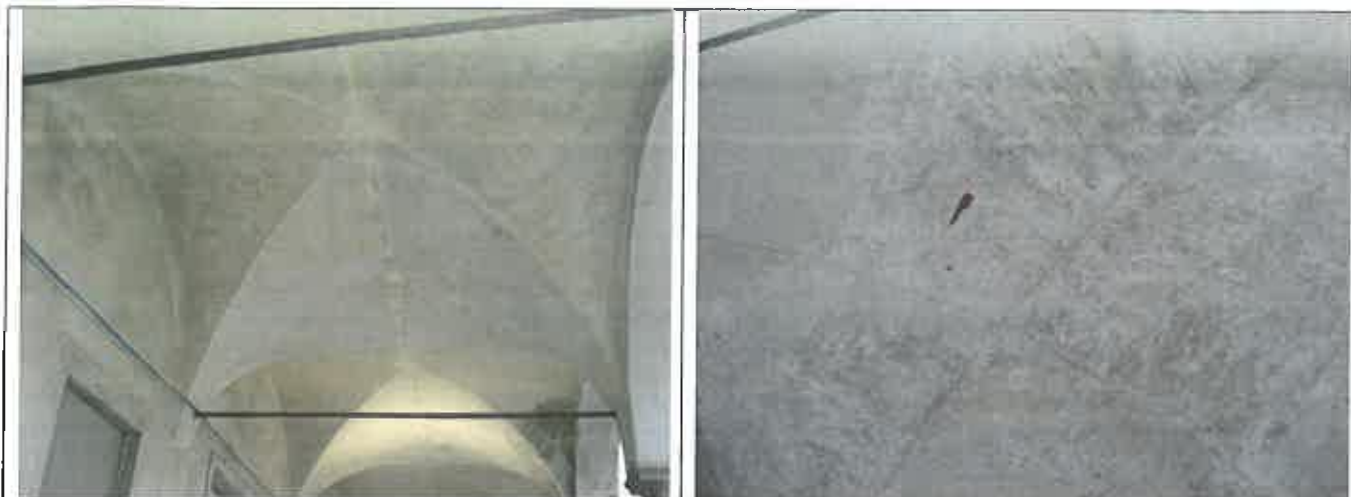
Vista delle volte di copertura del porticato, dove è presente sul corpo di intonaco uno scialbo di calce

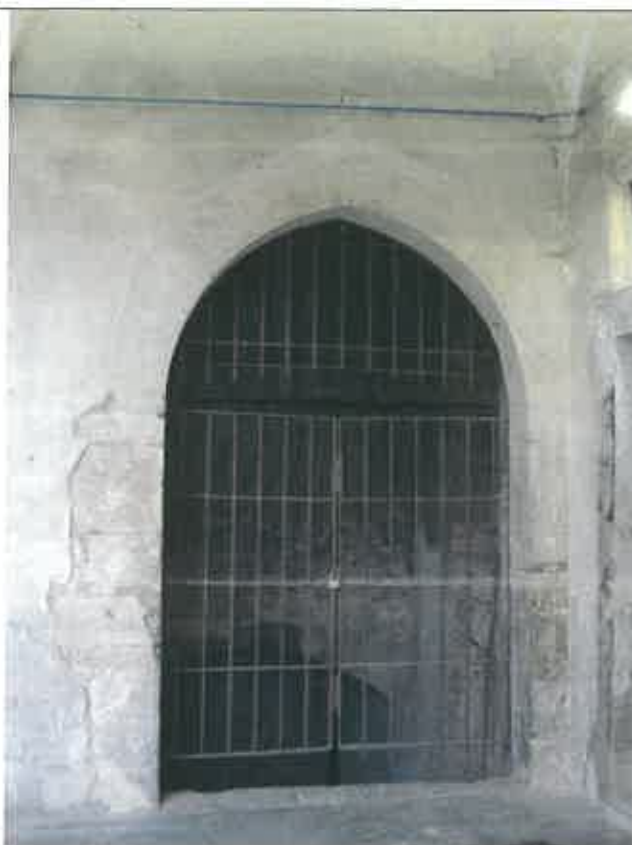
Vista del portale in pietra, in questo caso realizzato con conci squadrate di pietra tipo credaro, anche loro impropriamente verniciati  
**Superfetazioni "s"**

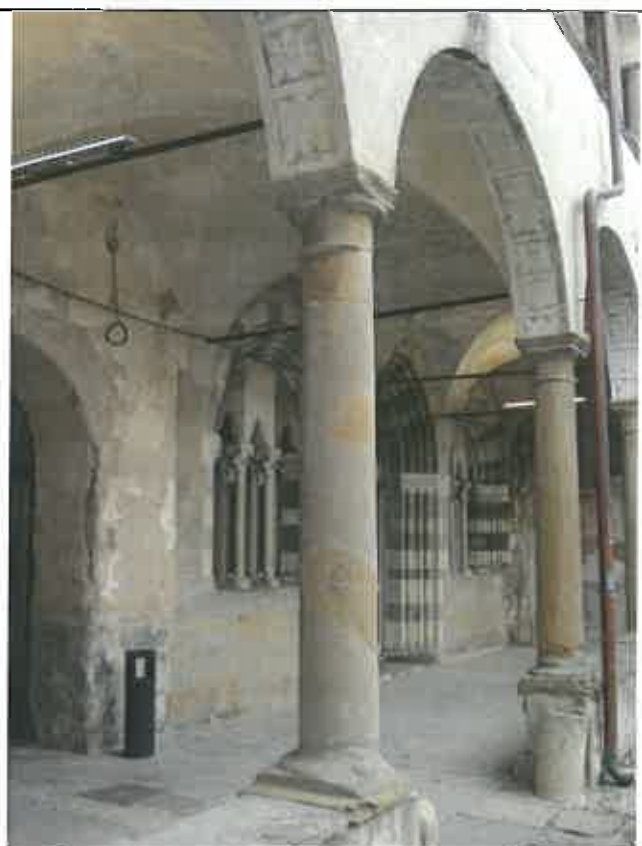
Colonne del porticato a piano terra, in pietra arenaria locale di colore marrone con erosione della parte bassa esterna maggiormente esposta.  
**Erosione "er"**

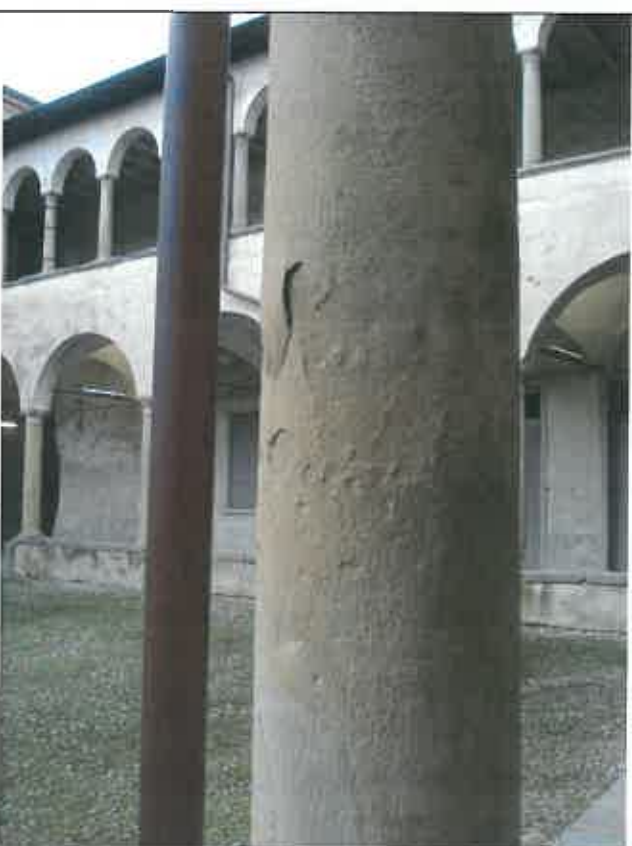
Particolare di una colonna con fenomeni di  
**esfoliazione "e"**

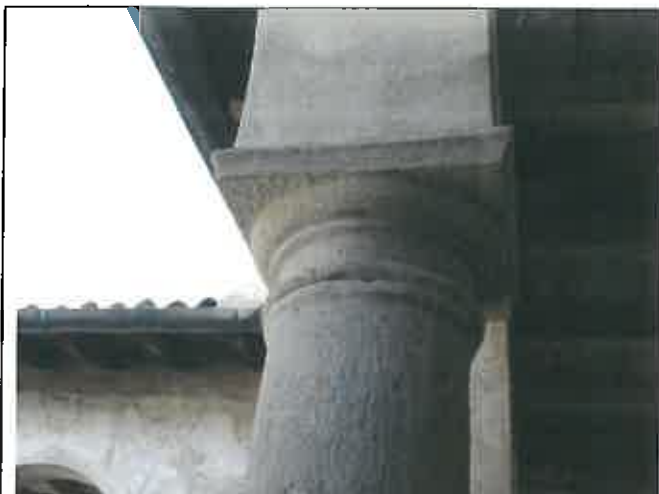
Particolare di un capitello, in questo caso le parti alte meno esposte all'acqua risultano in uno stato di conservazione decisamente migliore e quindi prive di particolari fenomeni di degrado, se non la presenza di depositi superficiali incoerenti, polvere.

**Depositi superficiali "d"**

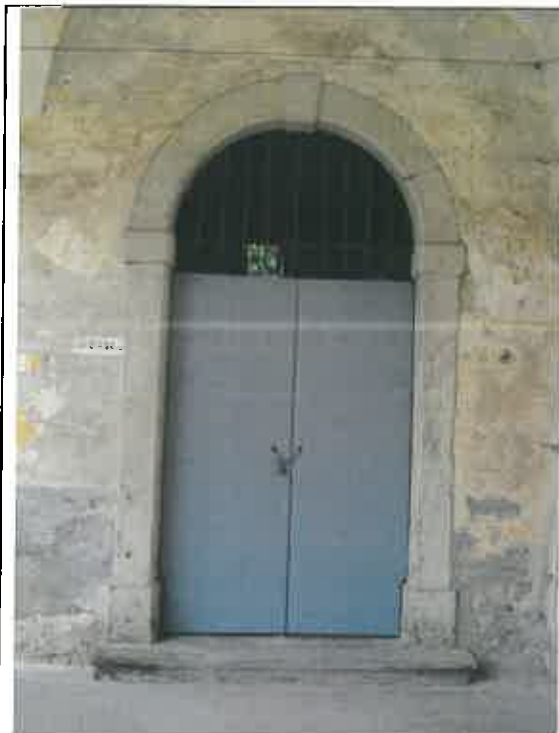
Portone in pannello truciolato di legno realizzato come chiusura provvisoria di sicurezza per impedire l'accesso ai locali pericolanti

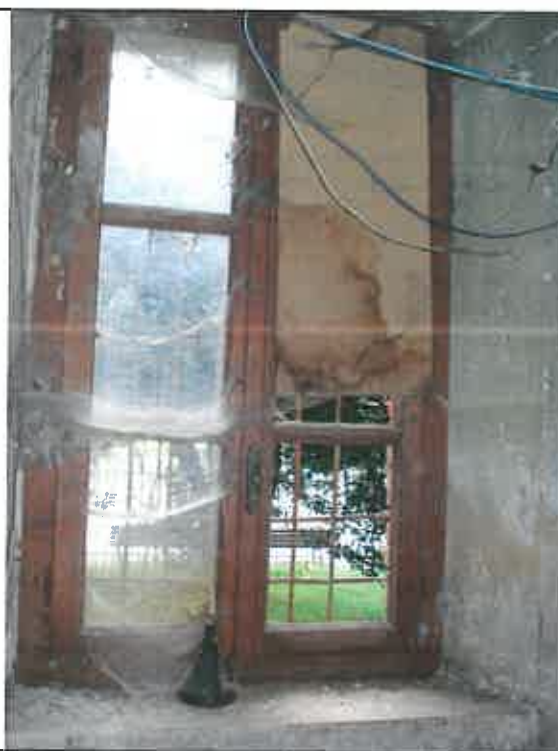
Particolare di una finestra, degli anni 50'

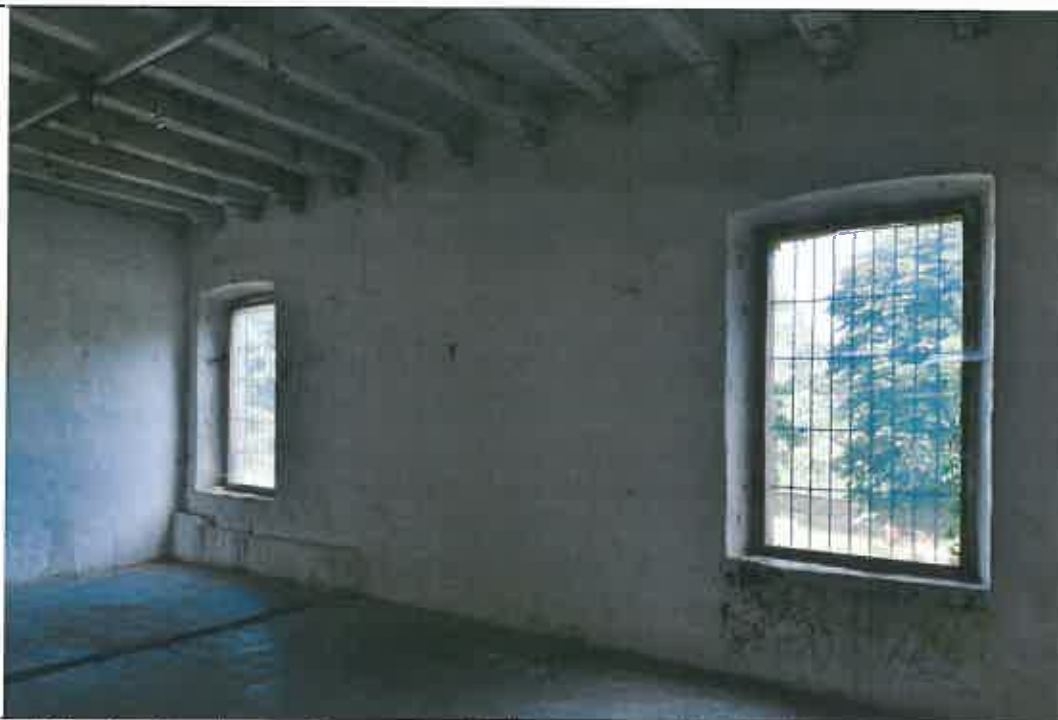
Vista dei locali interni a piano terra, chiusi con telaio in legno e pannelli di plexiglas

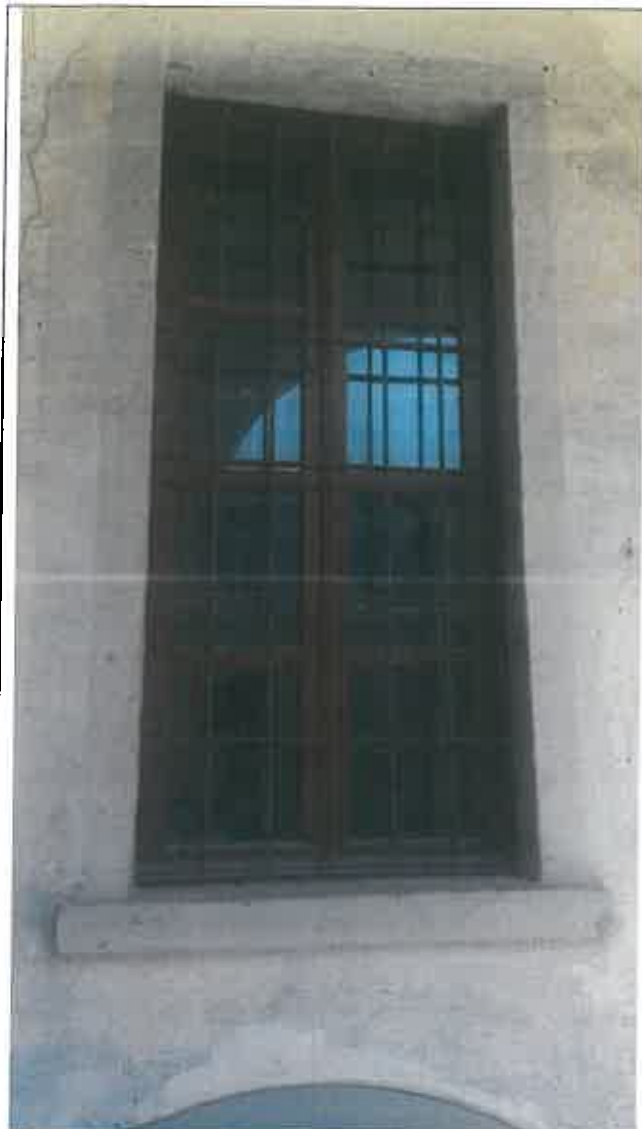
Vista di una finestra a piano terra realizzata negli anni 60' per recuperare alcuni spazi a piano terra da utilizzare come locale di custodia

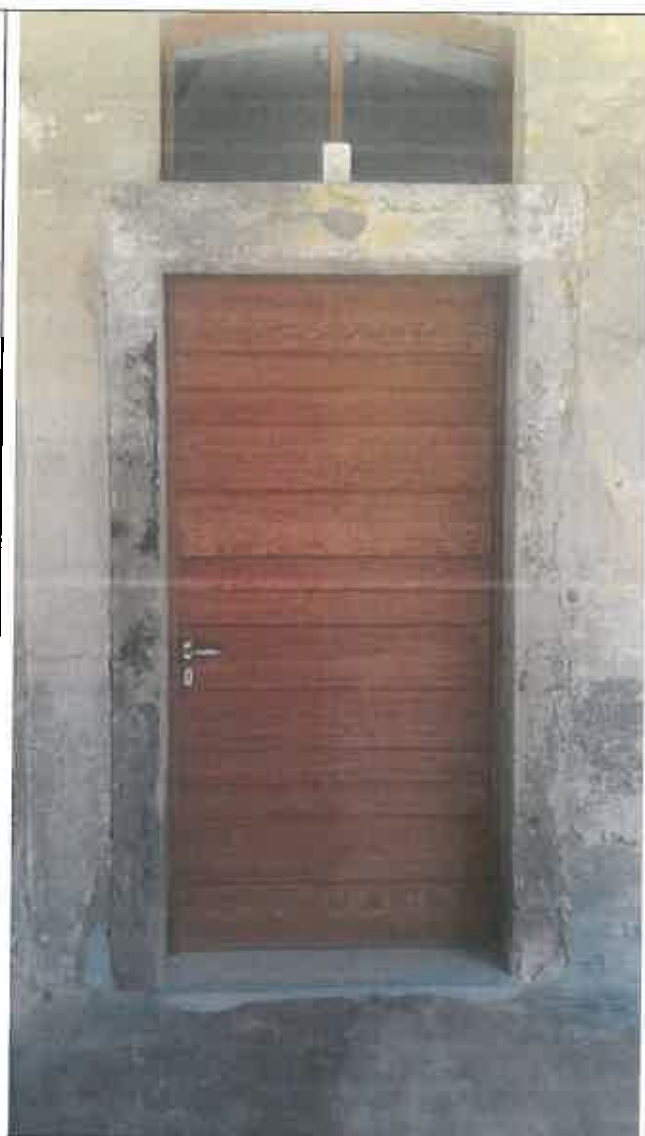
Vista del portoncino realizzato in rovere spazzolato, per l'accesso dei locali appena recuperati come bagni per la ex chiesa

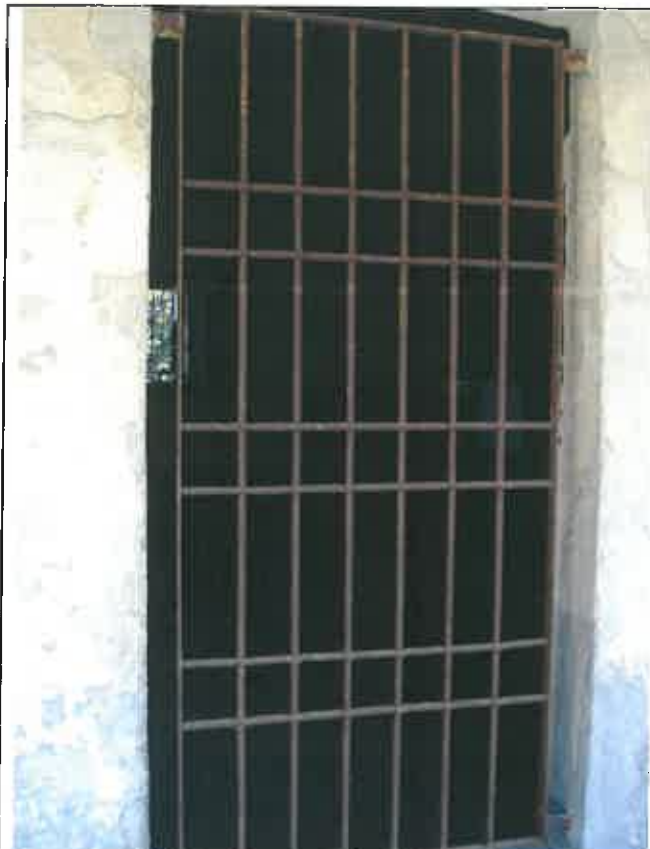
Vista di un'inferriata posta sul porticato al primo piano
