# **Restauro del chiostro minore del complesso di S. Agostino, per l'ampliamento delle funzioni dell'università degli studi di Bergamo**

## **PROGETTO ESECUTIVO**

### **SCHEDE DI ANALISI SISTEMI EDILIZI**

Bergamo settembre, 2017

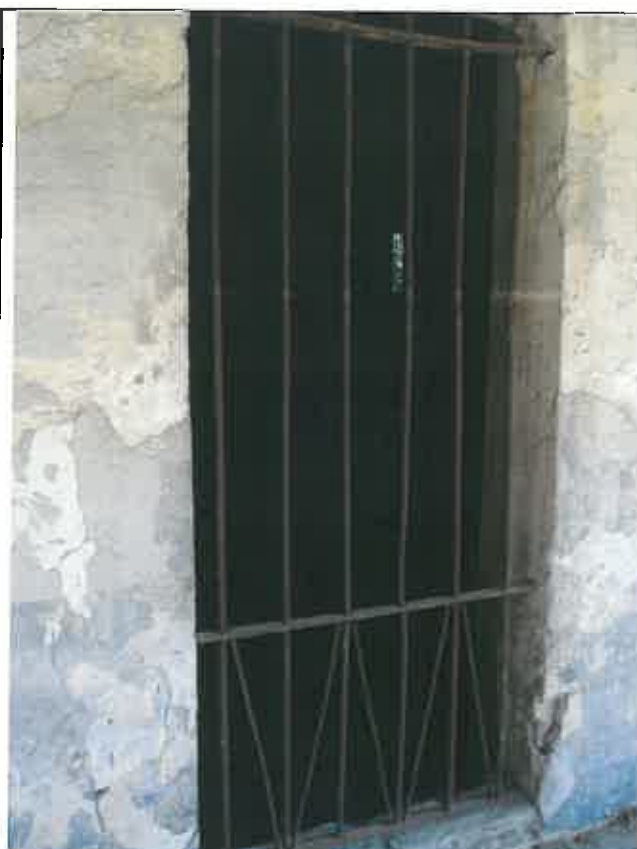
Altra inferriata con disegno completamente diverso

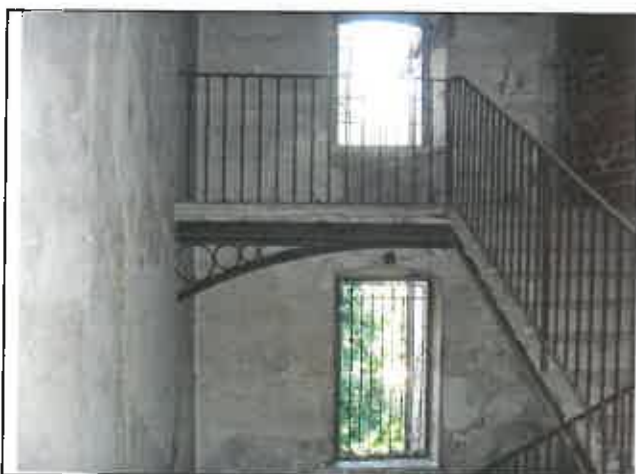
Vista del parapetto della scala realizzato con profili metallici molto semplici
