**Restauro del chiostro minore del complesso
di S. Agostino, per l'ampliamento delle funzioni
dell'università degli studi di Bergamo**

PROGETTO ESECUTIVO

**SCHEDE DI ANALISI DEI MANUFATTI IN PIETRA
CON PROPOSTE D'INTERVENTO**

Bergamo settembre, 2017

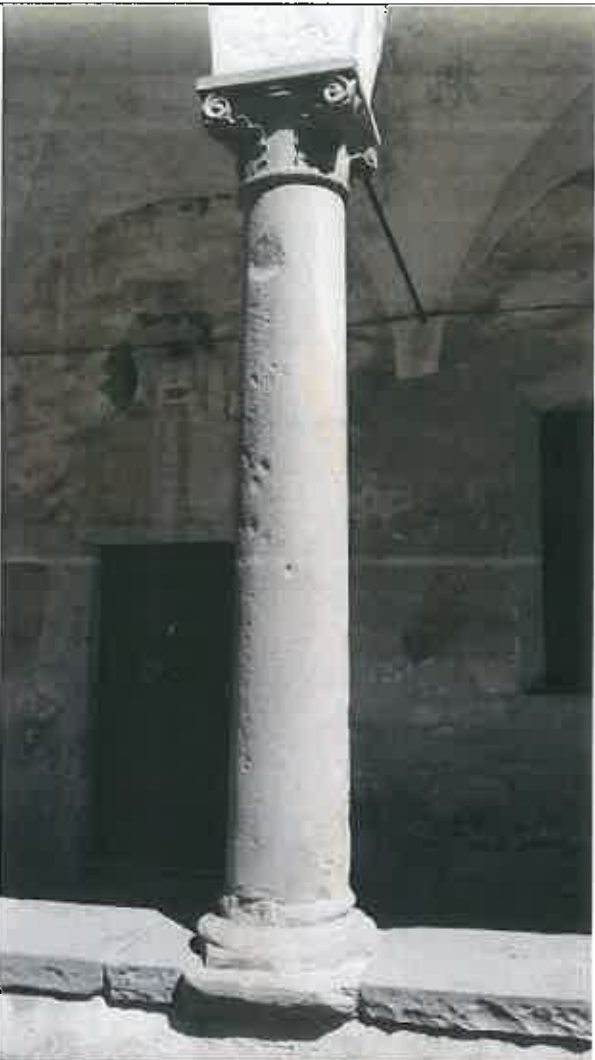
16	colonna del chiostro a piano terra, in massello di pietra arenaria con capitello composito, probabilmente frutto di intervento successivo di sostituzione	depositi superficiali "d" mancanza "m", di uno spigolo del basamento dovuto probabilmente a rottura meccanica	pulizia R20.A90.A consolidamento con silicato di etile R30.A5.0 trattamento protettivo R40.A5.0

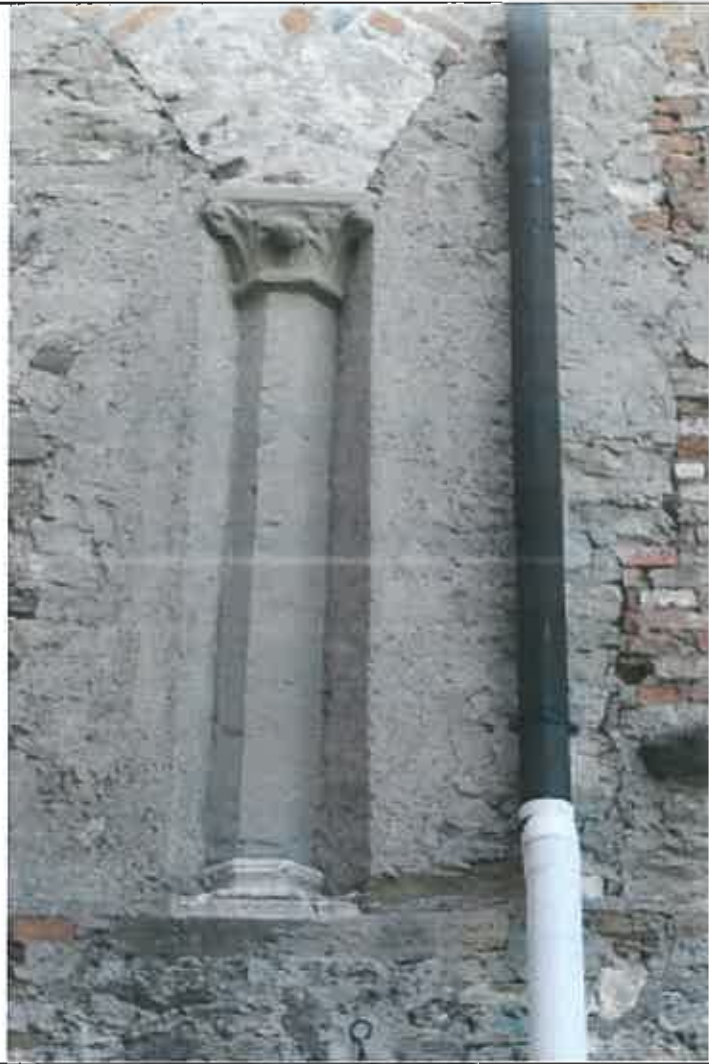
27	colonna del fronte esterno lato parco, a sezione esagonale o ottagonale, parzialmente incassata nella muratura, in massello di pietra arenaria con capitello romanico e basamento in marmo bianco probabilmente Zandobbio	depositi superficiali "d"	pulizia R20.A90.A consolidamento con silicato di etile R30.A5.0 trattamento protettivo R40.A5.0

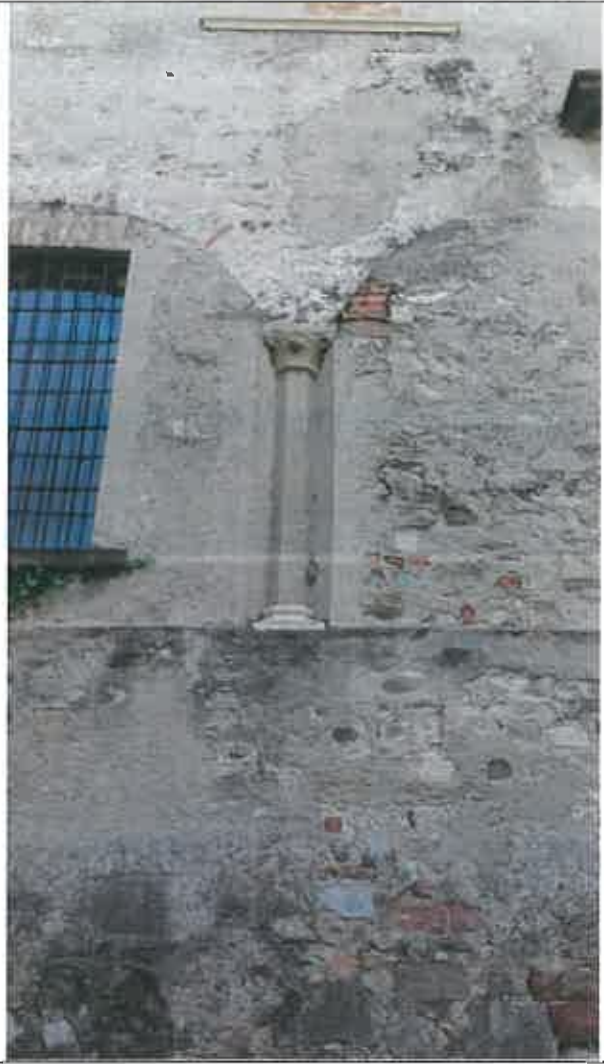
29	colonna del fronte esterno lato parco, a sezione esagonale o ottagonale, parzialmente incassata nella muratura, in massello di pietra arenaria con capitello romanico e basamento in marmo bianco probabilmente Zandobbio	depositi superficiali "d"	pulizia R20.A90.A consolidamento con silicato di etile R30.A5.0 trattamento protettivo R40.A5.0

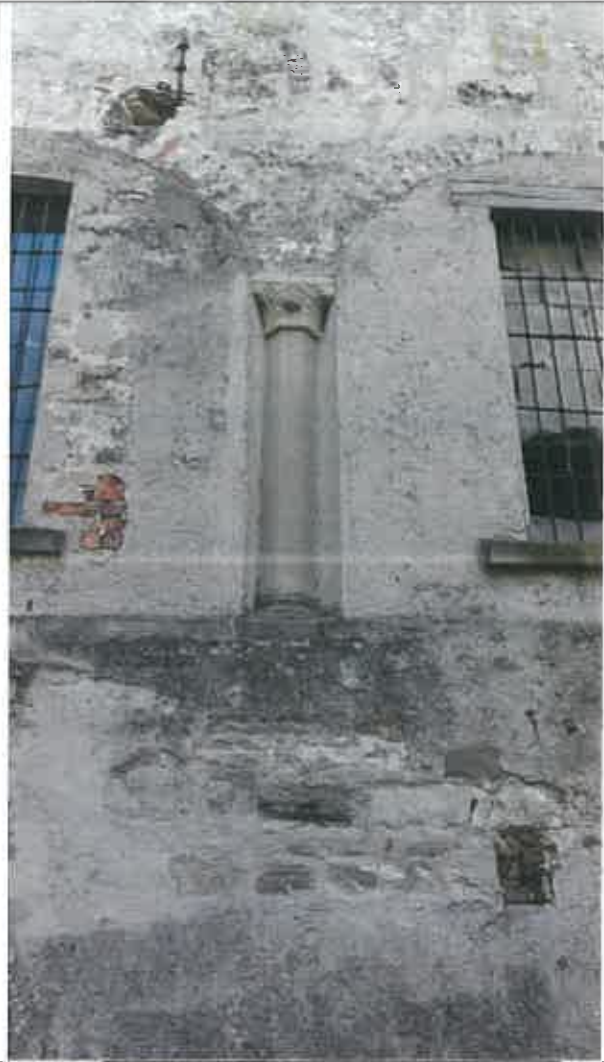
31	colonna del fronte esterno lato parco, a sezione esagonale o ottagonale, parzialmente incassata nella muratura, in massello di pietra arenaria con capitello romanico	depositi superficiali "d"	pulizia R20.A90.A consolidamento con silicato di etile R30.A5.0 trattamento protettivo R40.A5.0

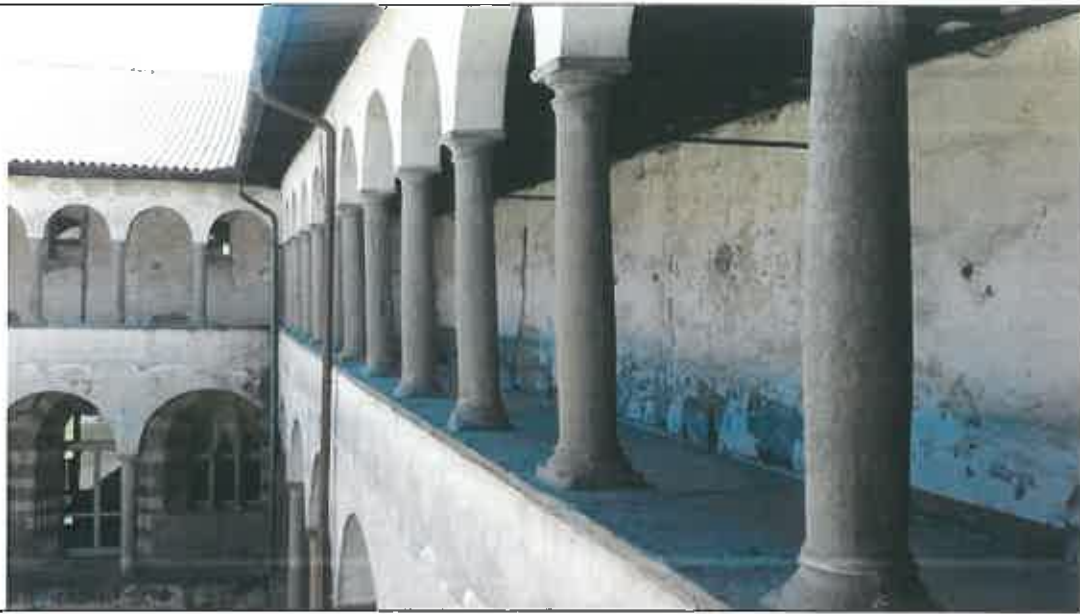
36	colonna del chiostro a piano primo, in massello di pietra arenaria con capitello tuscanico	depositi superficiali "d" disgregazione scagliatura "di" limitato al basamento superfetazioni "sc", sotto forma di sigillature improprie limitate al basamento	pulizia R20.A90.A riadesione delle parti distaccate R30.A10.0 rimozione sigillature R20.A80.A sigillatura R30.A40.0 consolidamento con silicato di etile R30.A5.0 trattamento protettivo R40.A5.0

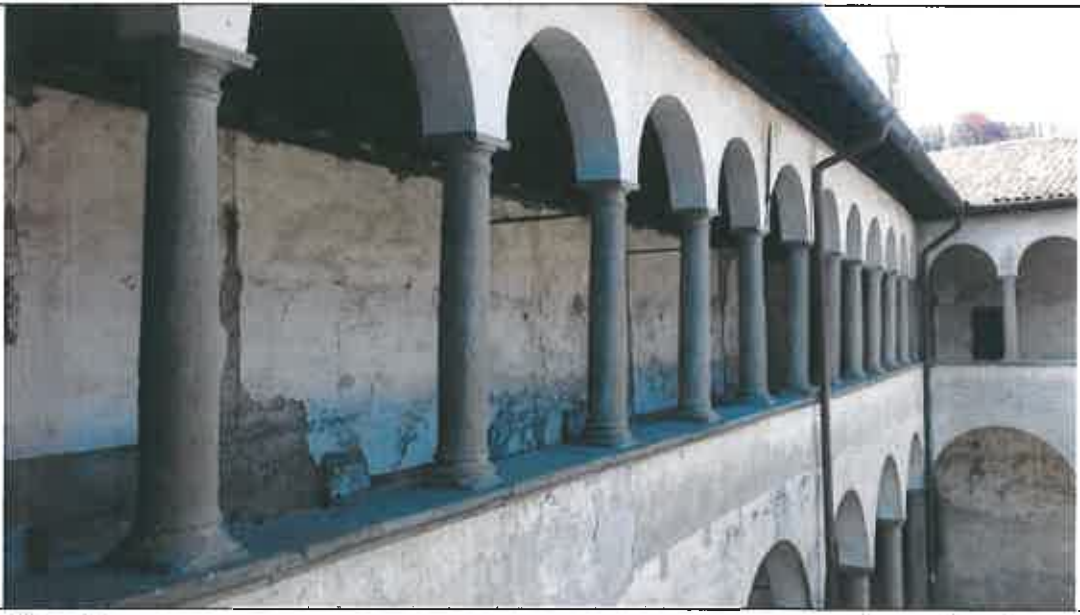
39	colonna del chiostro a piano primo, in massello di pietra arenaria con capitello tuscanico	depositi superficiali "d"	pulizia R20.A90.A consolidamento con silicato di etile R30.A5.0 trattamento protettivo R40.A5.0	Vista d'insieme delle colonne del lato "B", ripresa dal lato "A", risulta evidente il fuori piombo
40	colonna del chiostro a piano primo, in massello di pietra arenaria con capitello tuscanico	depositi superficiali "d" mancanza "m", di uno spigolo del basamento dovuto probabilmente a rottura meccanica	pulizia R20.A90.A consolidamento con silicato di etile R30.A5.0 trattamento protettivo R40.A5.0

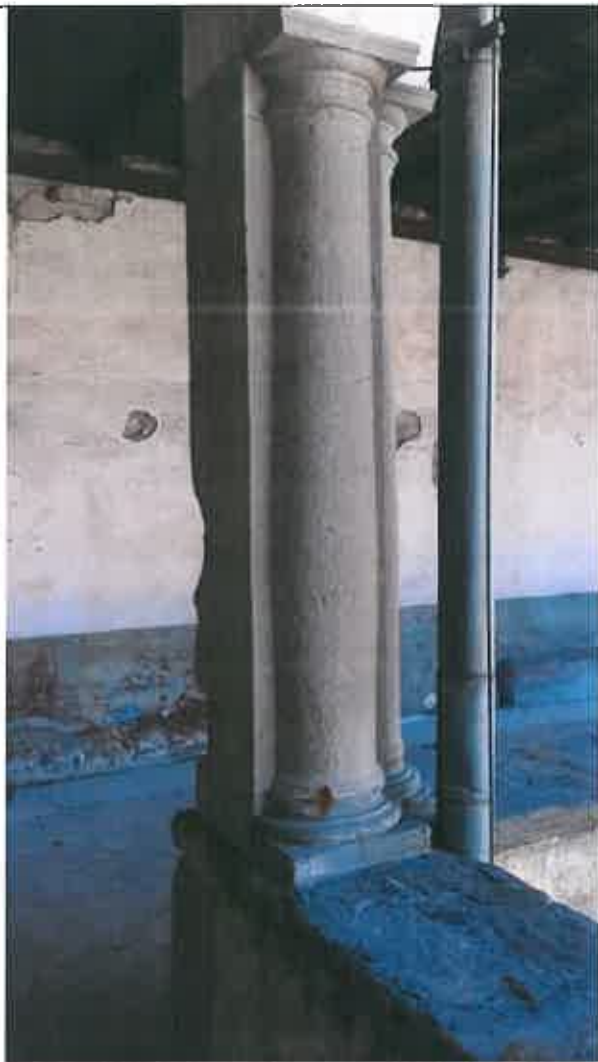
43	colonna del chiostro a piano primo, in massello di pietra arenaria con capitello tuscanico	depositi superficiali "d" mancanza "m", di uno spigolo del basamento dovuto probabilmente a rottura meccanica	pulizia R20.A90.A consolidamento con silicato di etile R30.A5.0 trattamento protettivo R40.A5.0	
44	colonna del chiostro a piano primo, in massello di pietra arenaria con capitello tuscanico	depositi superficiali "d" erosione "er", con fenomeni limitati al basamento	pulizia R20.A90.A consolidamento con silicato di etile R30.A5.0 trattamento protettivo R40.A5.0	
45	colonna d'angolo del chiostro a piano primo, in massello di pietra arenaria con capitello tuscanico	depositi superficiali "d" depositi superficiali coerenti "dc", presenza di ruggine localizzata, dovuta a elemento metallico presente nel basamento	pulizia R20.A90.A consolidamento con silicato di etile R30.A5.0 trattamento protettivo R40.A5.0

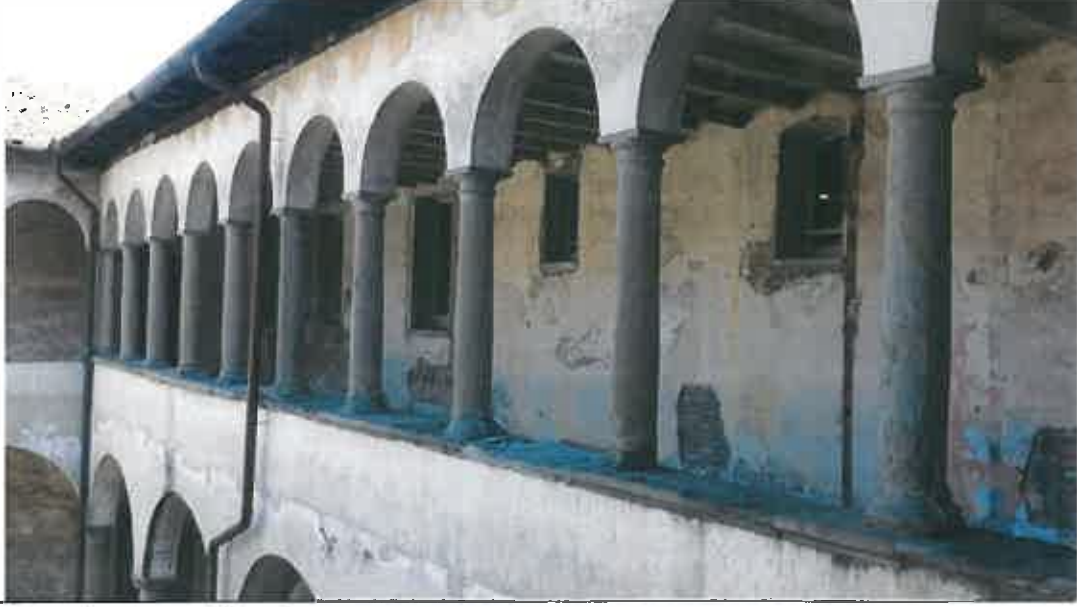
<p>Vista la notevole erosione del basamento, per motivi strutturali in fase esecutiva si valuterà una parziale ricostruzione del basamento almeno per ripristinare l'appoggio completo della colonna</p>
48	colonna del chiostro a piano primo, in massello di pietra arenaria con capitello tuscanico	depositi superficiali "d" erosione "er" , con fenomeni limitati al basamento	pulizia R20.A90.A consolidamento con silicato di etile R30.A5.0 trattamento protettivo R40.A5.0

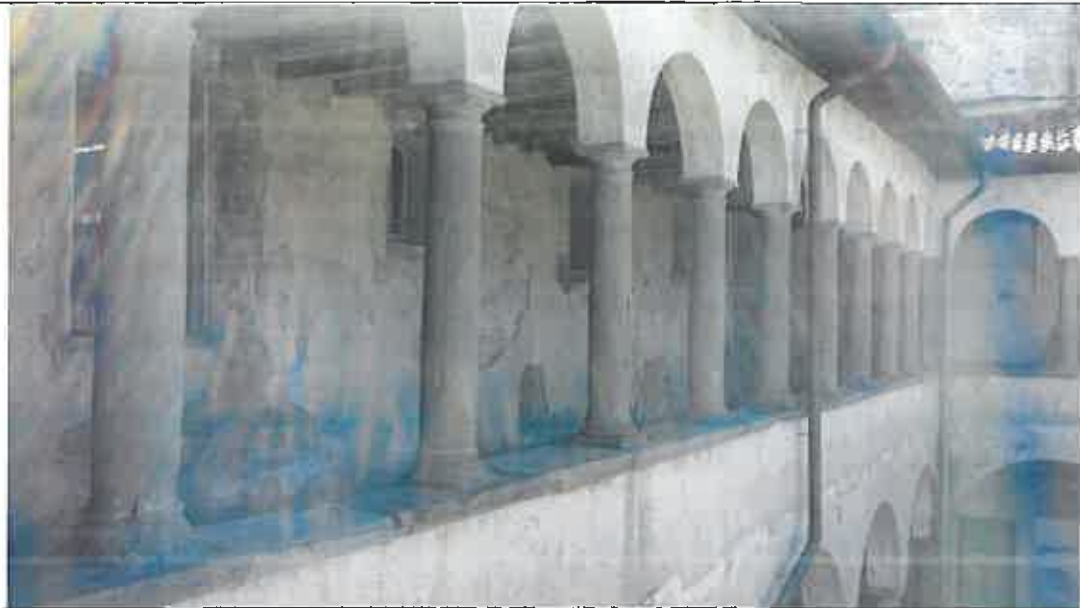
51	colonna del chiostro a piano primo, in massello di pietra arenaria con capitello tuscanico	depositi superficiali "d" erosione "er", con fenomeni limitati al basamento esfoliazione "e"	pulizia R20.A90.A riadesione delle parti distaccate R30.A10.0 sigillatura R30.A40.0 consolidamento con silicato di etile R30.A5.0 trattamento protettivo R40.A5.0

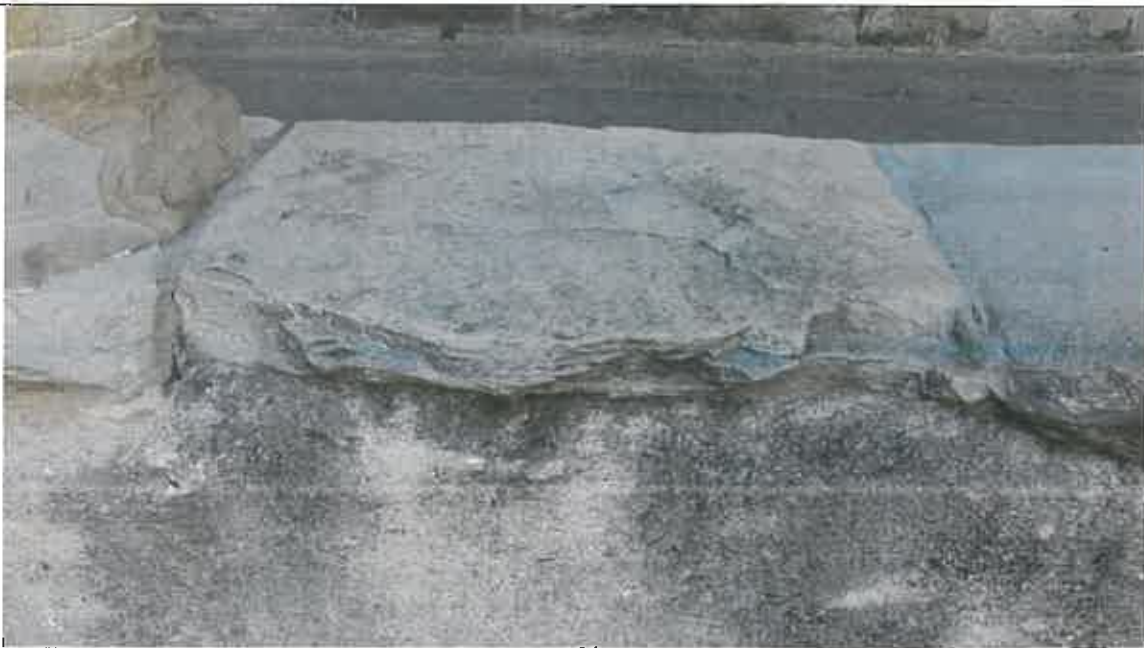
17	Piana di copertura del muretto del chiostro a piano terra, in massello di pietra arenaria	alterazione biologica "a" depositi superficiali "d"	trattamento biocida R20.A5.A pulizia R20.A90.A	
18	Piana di copertura del muretto del chiostro a piano terra, in massello di pietra arenaria	alterazione biologica "a" depositi superficiali "d" mancanza "m", dovuta a rottura meccanica	trattamento biocida R20.A5.A pulizia R20.A90.A

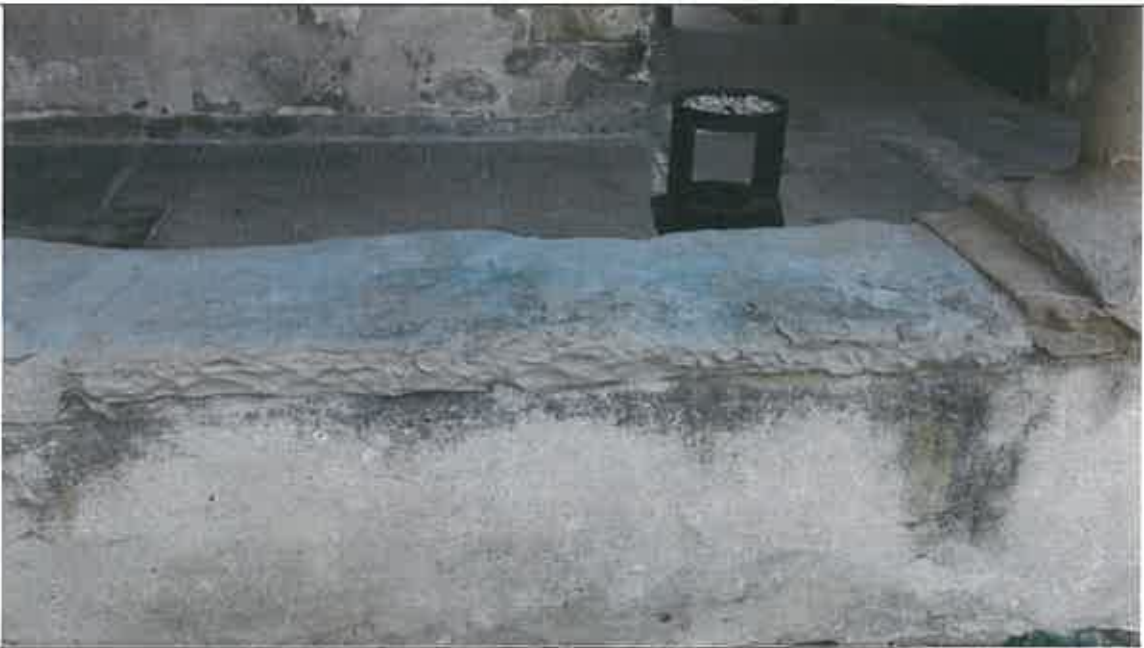
31	Piana di copertura del muretto del chiostro a piano terra, in massello di pietra arenaria	alterazione biologica "a" depositi superficiali "d"	trattamento biocida R20.A5.A pulizia R20.A90.A	
32	Piana di copertura del muretto del chiostro a piano terra, in massello di pietra arenaria	alterazione biologica "a" depositi superficiali "d"	trattamento biocida R20.A5.A pulizia R20.A90.A	
33	Piana di copertura del muretto del chiostro a piano terra, in massello di pietra arenaria	alterazione biologica "a" depositi superficiali "d"	trattamento biocida R20.A5.A pulizia R20.A90.A	
34	Piana di copertura del muretto del chiostro a piano terra, in massello di pietra arenaria	alterazione biologica "a" depositi superficiali "d"	trattamento biocida R20.A5.A pulizia R20.A90.A	
35	Piana di copertura del muretto del chiostro a piano terra, in massello di pietra arenaria	alterazione biologica "a" depositi superficiali "d" esfoliazione "e" mancanza "m", dovuta a rottura meccanica	trattamento biocida R20.A5.A riadesione delle parti distaccate R30.A10.0 sigillatura R30.A40.0 pulizia R20.A90.A

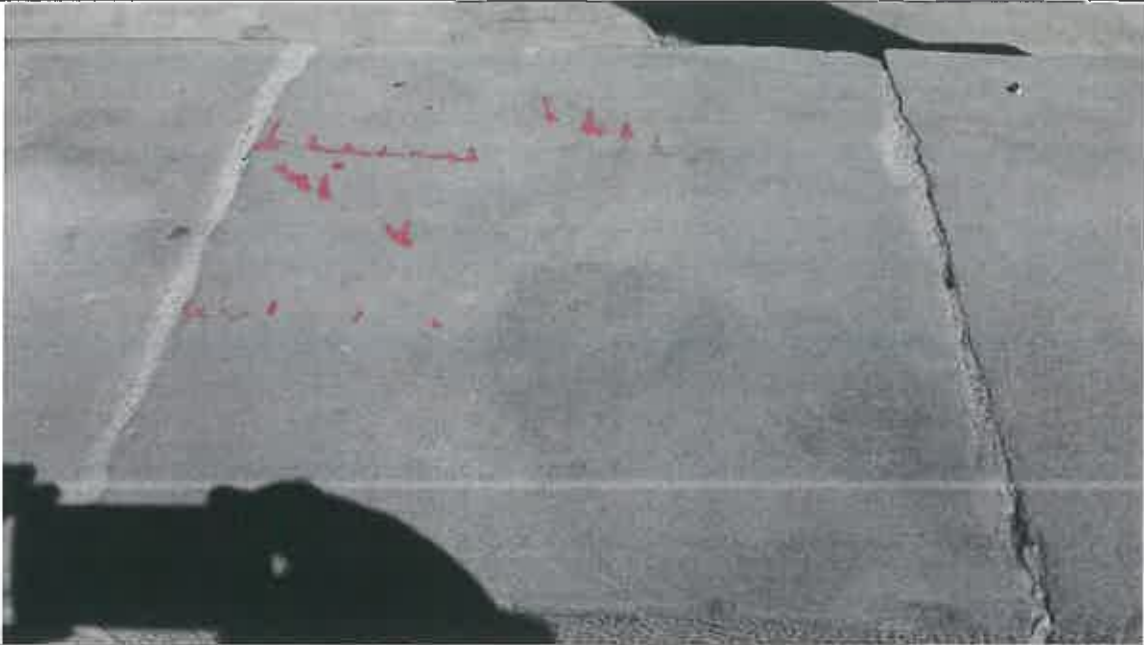
44	Piana di copertura del muretto del chiostro a piano terra, in massello di pietra arenaria	depositi superficiali "d"	pulizia R20.A90.A	
45	Piana di copertura del muretto del chiostro a piano terra, in massello di pietra arenaria	depositi superficiali "d" depositi superficiali coerenti "dc", vernici	pulizia R20.A90.A rimozione macchie R20.A90.B

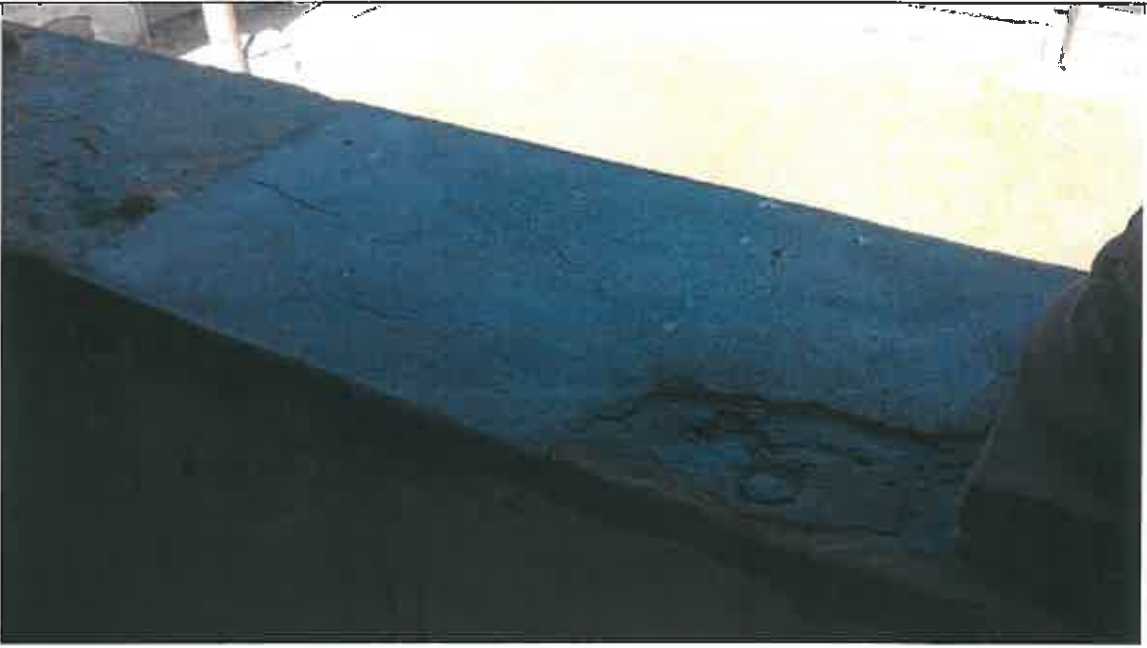
88	Piana di copertura del muretto del chiostro al piano primo, in massello di pietra arenaria	alterazione biologica "a" depositi superficiali "d" disgregazione scagliatura "di" superfetazioni "sc", sotto forma di ricostruzione impropria con materiale cementizio	rimozione della piana e sua sostituzione con elemento della medesima tipologia di recupero A30.A705B

<p>In questo caso della pietra originaria ne è rimasta una minima parte, essendo stata ricoperta e ricostruita al 90%</p>
88	Piana di copertura del muretto del chiostro al piano primo, in massello di pietra arenaria	alterazione biologica "a" depositi superficiali "d"	trattamento biocida R20.A5.A pulizia R20.A90.A	
89	Piana di copertura del muretto del chiostro al piano primo, in massello di pietra arenaria	alterazione biologica "a" depositi superficiali "d"	trattamento biocida R20.A5.A pulizia R20.A90.A	
90	Piana di copertura del muretto del chiostro al piano primo, in massello di pietra arenaria	alterazione biologica "a" depositi superficiali "d"	trattamento biocida R20.A5.A pulizia R20.A90.A

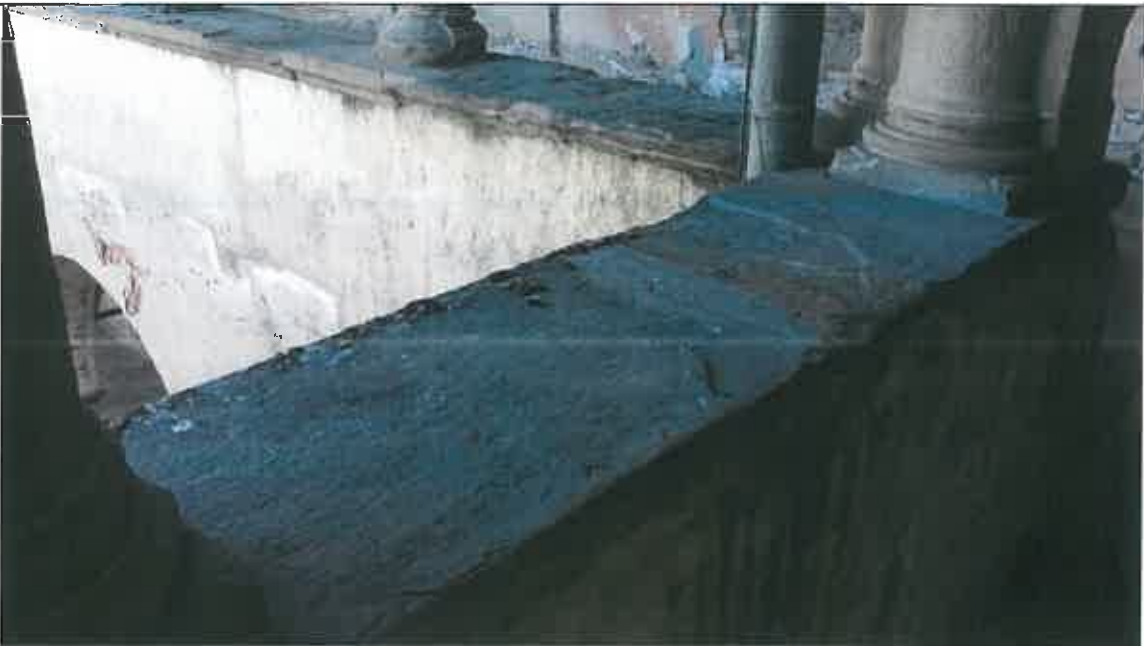
92	Piana di copertura del muretto del chiostro al piano primo, in massello di pietra arenaria	alterazione biologica "a" depositi superficiali "d"	trattamento biocida R20.A5.A pulizia R20.A90.A	
93	Piana di copertura del muretto del chiostro al piano primo, in massello di pietra arenaria	alterazione biologica "a" depositi superficiali "d"	trattamento biocida R20.A5.A pulizia R20.A90.A	
94	Piana di copertura del muretto del chiostro al piano primo, in massello di pietra arenaria	alterazione biologica "a" depositi superficiali "d"	trattamento biocida R20.A5.A pulizia R20.A90.A	
95 96 97	Piana di copertura del muretto del chiostro al piano primo, in massello di pietra arenaria	alterazione biologica "a" depositi superficiali "d" esfoliazione "e" disgregazione scagliatura "di" superfetazioni "sc", sotto forma di ricostruzione impropria con materiale cementizio	trattamento biocida R20.A5.A pulizia R20.A90.A riadesione delle parti distaccate R30.A10.0 sigillatura R30.A40.0 velatura S20.A45.0 consolidamento con silicato di etile R30.A5.0

<p>In questo caso si è andati a ricostruire la parte mancante tra le due piane con una malta cementizia che ha fatto anche da sigillatura tra i due elementi, il lavoro è stato fatto molto bene e non crea problemi, in questo caso dopo le operazioni di pulizia e restauro si potrà valutare una velatura di accompagnamento</p>

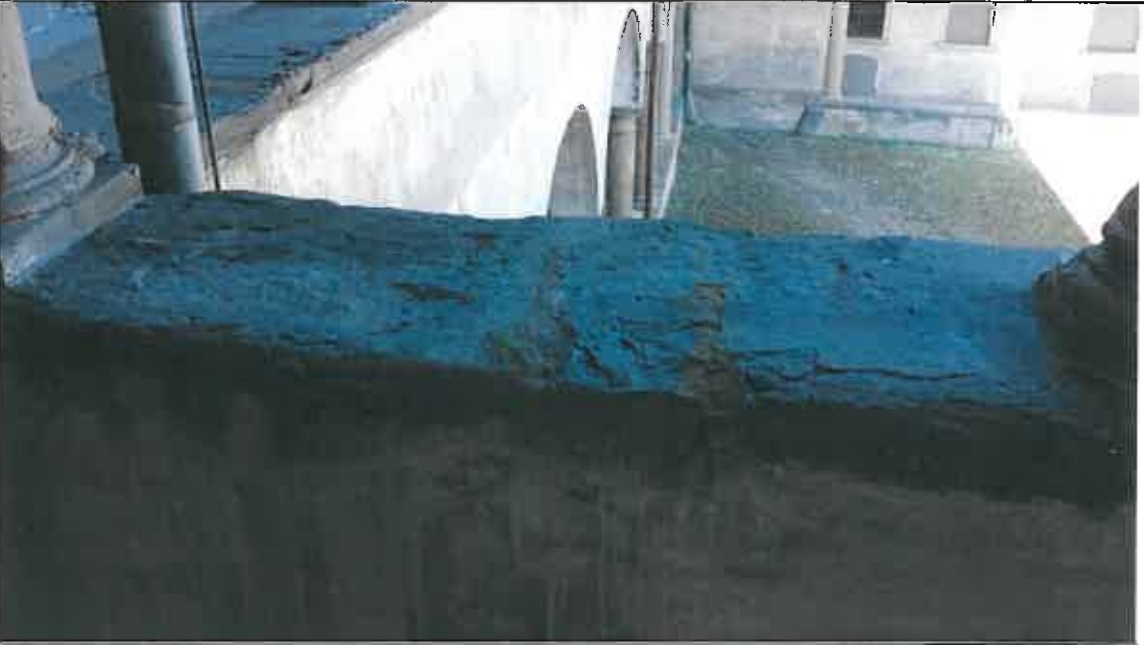
98	Piana di copertura del muretto del chiostro al piano primo, in massello di pietra arenaria	alterazione biologica "a" depositi superficiali "d" esfoliazione "e" disgregazione scagliatura "di" superfetazioni "sc", sotto forma di sigillature improprie	preconsolidamento per la riadesione delle parti distaccate recuperabili R10.A15.0 trattamento biocida R20.A5.A pulizia R20.A90.A riadesione delle parti distaccate R30.A10.0 rimozione sigillature improprie R20.A80.A sigillatura R30.A40.0 consolidamento con silicato di etile R30.A5.0

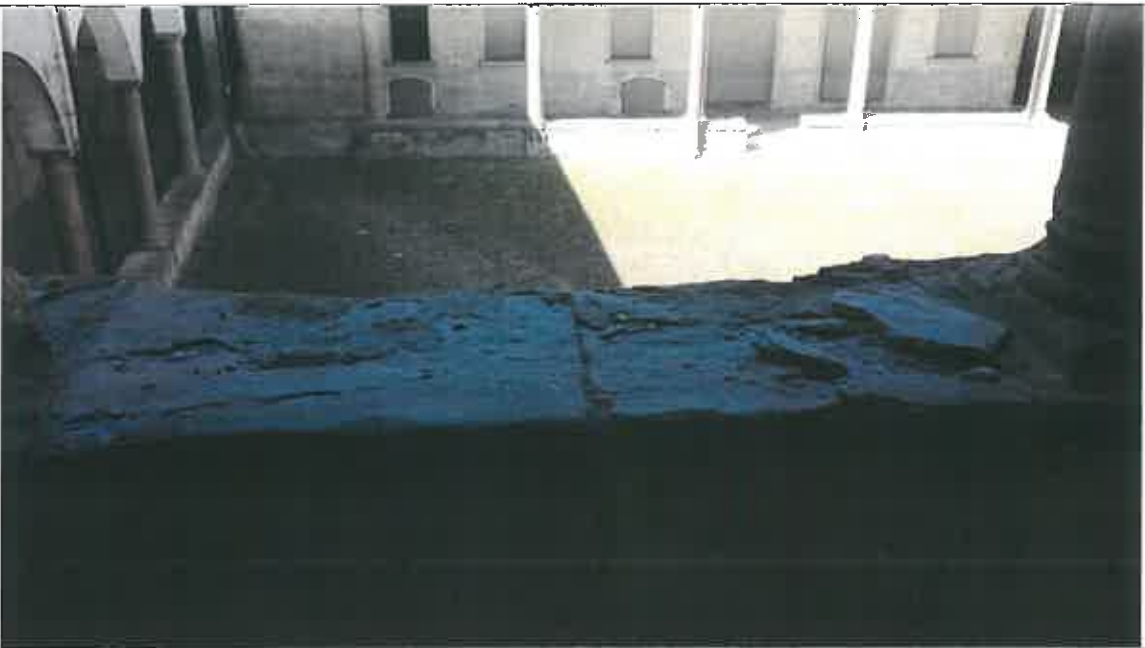
101 102	Piana di copertura del muretto del chiostro al piano primo, in massello di pietra arenaria	alterazione biologica "a" depositi superficiali "d" esfoliazione "e" disgregazione scagliatura "di" profondi superfetazioni "sc", sotto forma di sigillature improprie	preconsolidamento per la riadesione delle parti distaccate recuperabili R10.A15.0 trattamento biocida R20.A5.A pulizia R20.A90.A riadesione delle parti distaccate R30.A10.0 rimozione sigillature improprie R20.A80.A sigillatura R30.A40.0 consolidamento con silicato di etile R30.A5.0

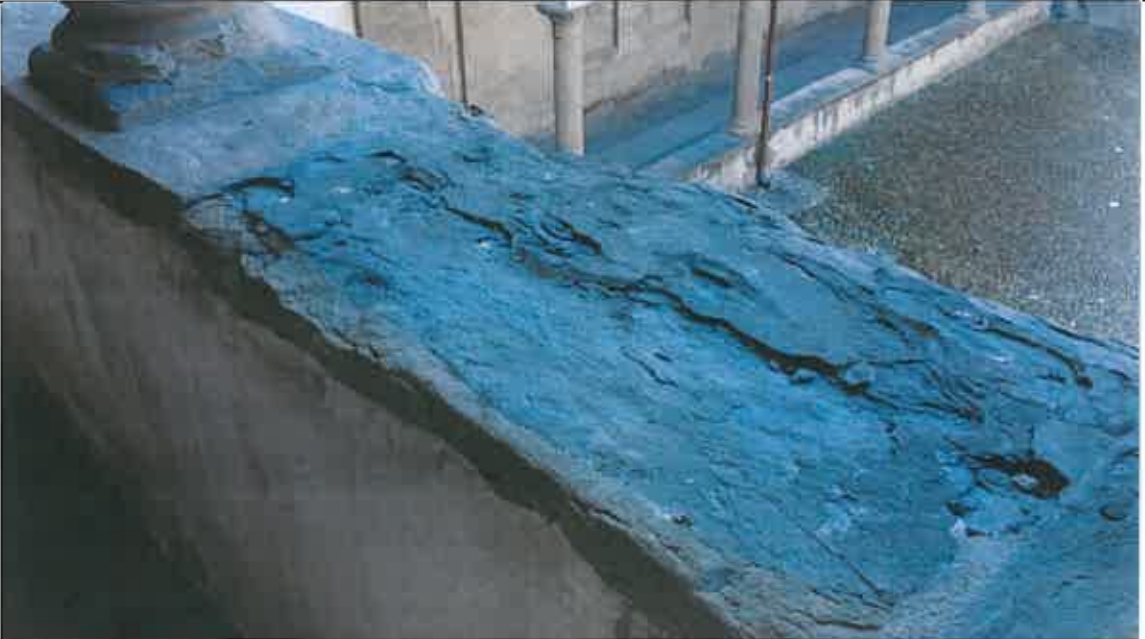
105	Piana di copertura del muretto del chiostro al piano primo, in massello di pietra arenaria	alterazione biologica "a" depositi superficiali "d" esfoliazione "e" disgregazione scagliatura "di" profondi superfetazioni "sc", sotto forma di sigillature improprie	preconsolidamento per la riadesione delle parti distaccate recuperabili R10.A15.0 trattamento biocida R20.A5.A pulizia R20.A90.A riadesione delle parti distaccate R30.A10.0 rimozione sigillature improprie R20.A80.A sigillatura R30.A40.0 consolidamento con silicato di etile R30.A5.0

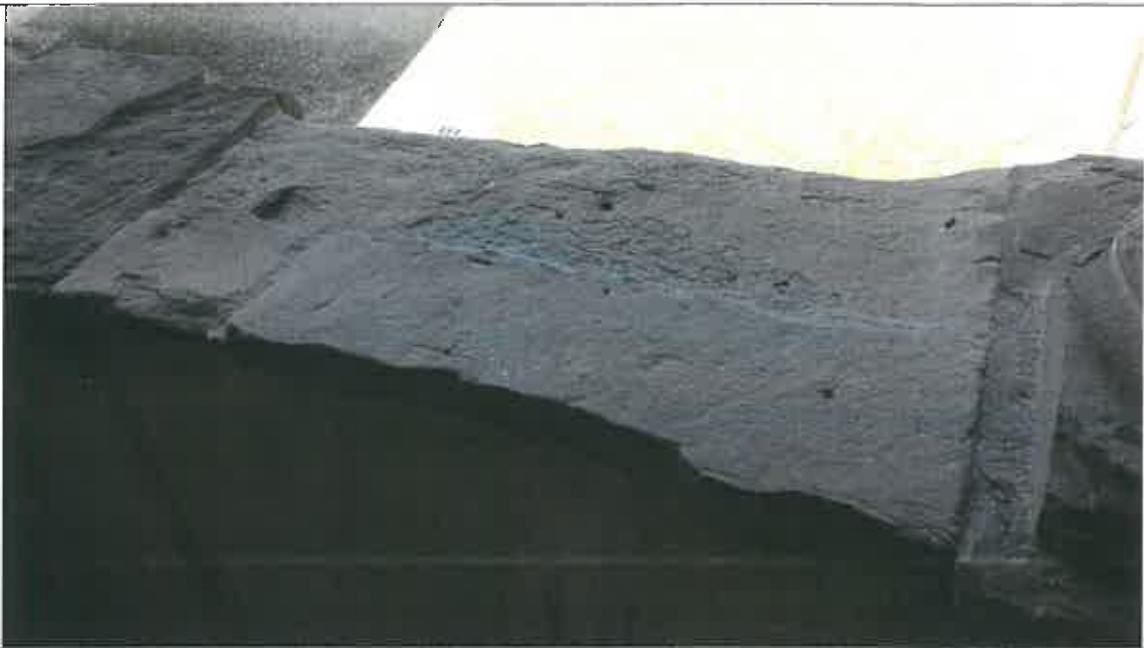
112 113	Piana di copertura del muretto del chiostro al piano primo, in massello di pietra arenaria	alterazione biologica "a" depositi superficiali "d" esfoliazione "e" mancanza "m", dovuta a rottura meccanica	trattamento biocida R20.A5.A pulizia R20.A90.A riadesione delle parti distaccate R30.A10.0 sigillatura R30.A40.0 consolidamento con silicato di etile R30.A5.0

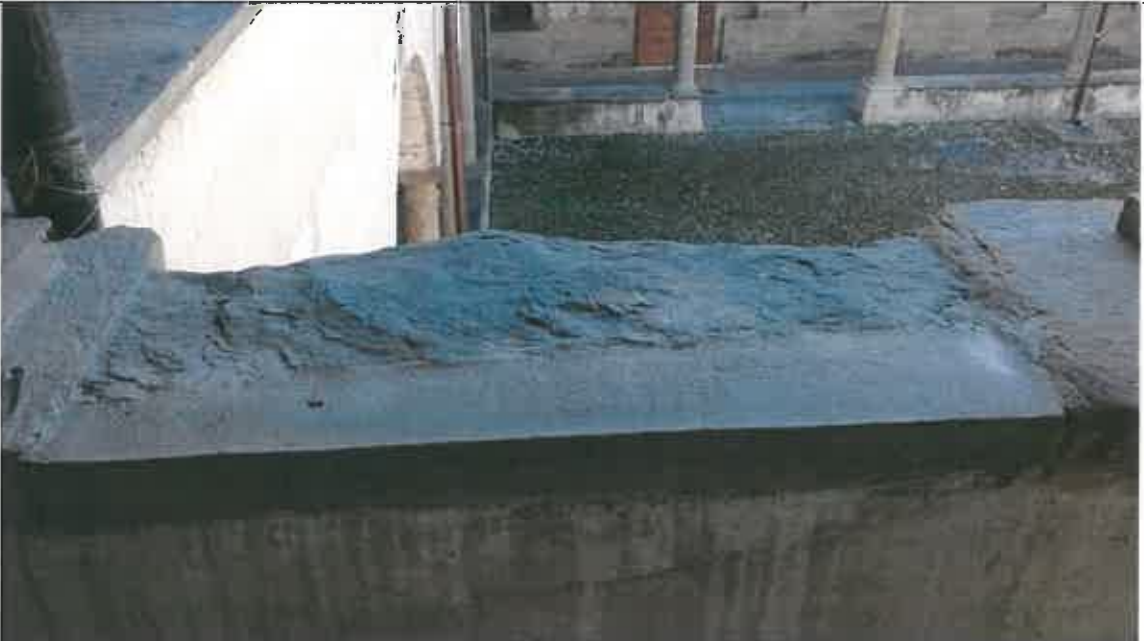
114	Piana di copertura del muretto del chiostro al piano primo, in massello di pietra arenaria	alterazione biologica "a" depositi superficiali "d"	trattamento biocida R20.A5.A pulizia R20.A90.A	
115	Piana di copertura del muretto del chiostro al piano primo, in massello di pietra arenaria	alterazione biologica "a" depositi superficiali "d"	trattamento biocida R20.A5.A pulizia R20.A90.A	
116	Piana di copertura del muretto del chiostro al piano primo, in massello di pietra arenaria	alterazione biologica "a" depositi superficiali "d" disgregazione scagliatura "di" superfetazioni "sc", sotto forma di ricostruzione impropria con materiale cementizio	rimozione della piana e sua sostituzione con elemento della medesima tipologia di recupero A30.A705B

<p>In questo caso della pietra originaria ne è rimasta poco più della metà e non in buono stato di conservazione</p>

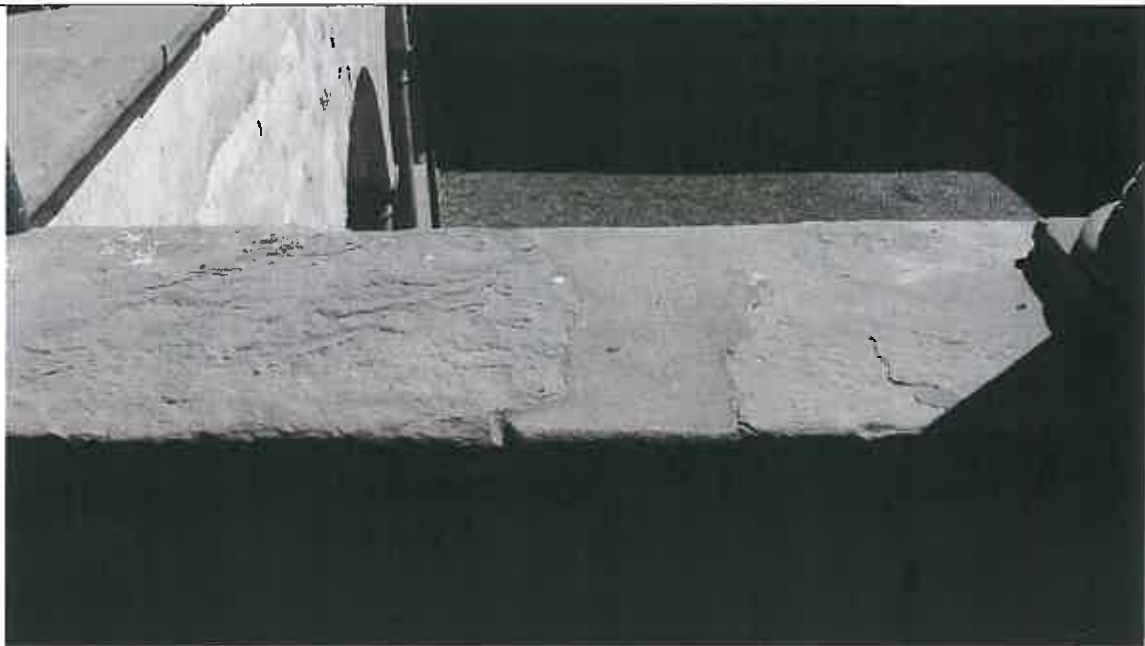
129	Piana di copertura del muretto del chiostro al piano primo, in massello di pietra arenaria	depositi superficiali "d"	pulizia R20.A90.A	
130	Piana di copertura del muretto del chiostro al piano primo, in massello di pietra arenaria	depositi superficiali "d"	pulizia R20.A90.A	
131	Piana di copertura del muretto del chiostro al piano primo, in massello di pietra arenaria	depositi superficiali "d"	pulizia R20.A90.A	
132	Piana di copertura del muretto del chiostro al piano primo, in massello di pietra arenaria	depositi superficiali "d"	pulizia R20.A90.A	
133	Piana di copertura del muretto del chiostro al piano primo, in massello di pietra arenaria	depositi superficiali "d"	pulizia R20.A90.A	
134	Piana di copertura del muretto del chiostro al piano primo, in massello di pietra arenaria	depositi superficiali "d" esfoliazione "e" superfetazioni "sc", sotto forma di ricostruzione impropria con materiale cementizio	pulizia R20.A90.A riadesione delle parti distaccate R30.A10.0 sigillatura R30.A40.0 velatura S20.A45.0 consolidamento con silicato di etile R30.A5.0

<p>In questo caso si è andati a ricostruire la parte mancante centrale, con una malta cementizia, il lavoro è stato fatto molto bene e non crea problemi, in questo caso dopo le operazioni di pulizia e restauro si potrà valutare una velatura di accompagnamento</p>

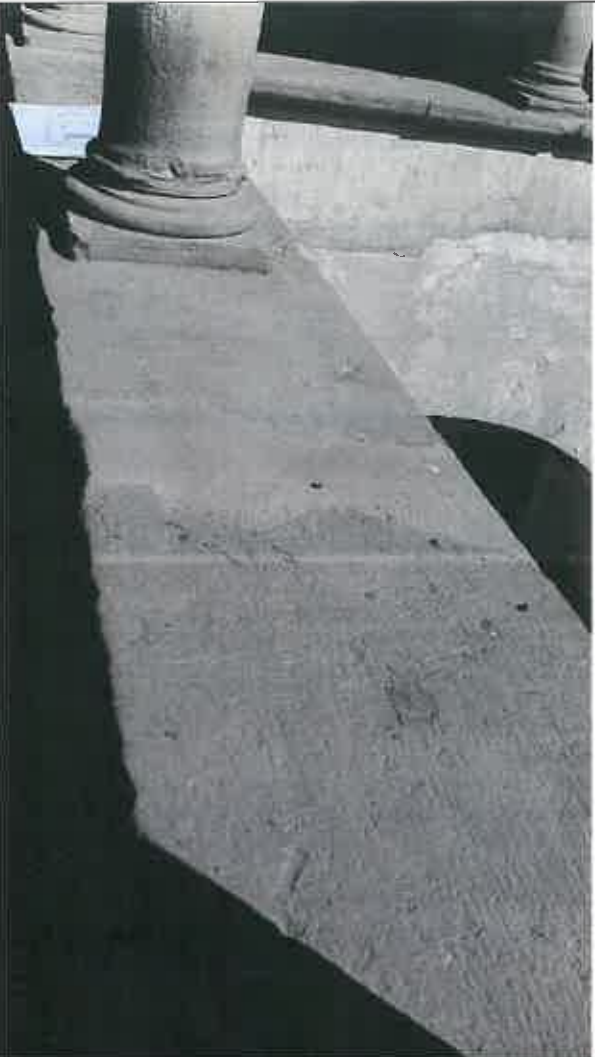
135	Piana di copertura del muretto del chiostro al piano primo, in massello di pietra arenaria	depositi superficiali "d" esfoliazione "e" superfetazioni "sc", sotto forma di ricostruzione impropria con materiale cementizio	pulizia R20.A90.A riadesione delle parti distaccate R30.A10.0 sigillatura R30.A40.0 velatura S20.A45.0 consolidamento con silicato di etile R30.A5.0

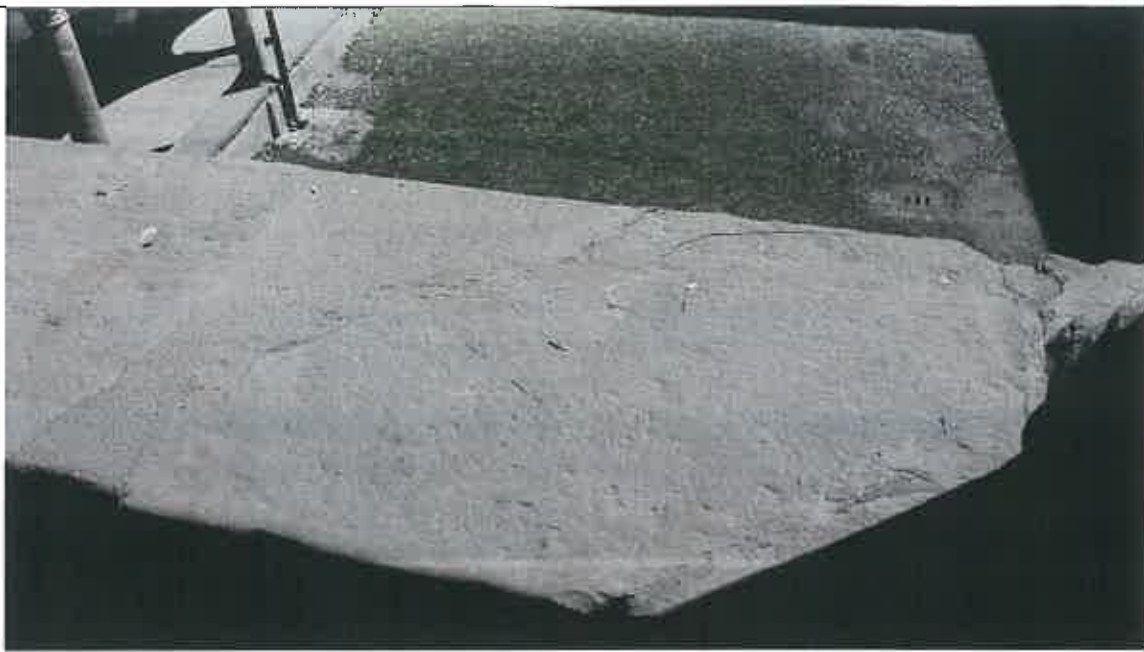
138	Piana di copertura del muretto del chiostro al piano primo, in massello di pietra arenaria	depositi superficiali "d" esfoliazione "e" superfetazioni "sc", sotto forma di ricostruzione impropria con materiale cementizio	pulizia R20.A90.A riadesione delle parti distaccate R30.A10.0 sigillatura R30.A40.0 velatura S20.A45.0 consolidamento con silicato di etile R30.A5.0

<p>In questo caso la ricostruzione è di gran lunga migliore pertanto si interverrà come all'elemento 135</p>
139	Piana di copertura del muretto del chiostro al piano primo, in massello di pietra arenaria	depositi superficiali "d" superfetazioni "sc", sotto forma di ricostruzione impropria con materiale cementizio	pulizia R20.A90.A sigillatura R30.A40.0 velatura S20.A45.0 consolidamento con silicato di etile R30.A5.0

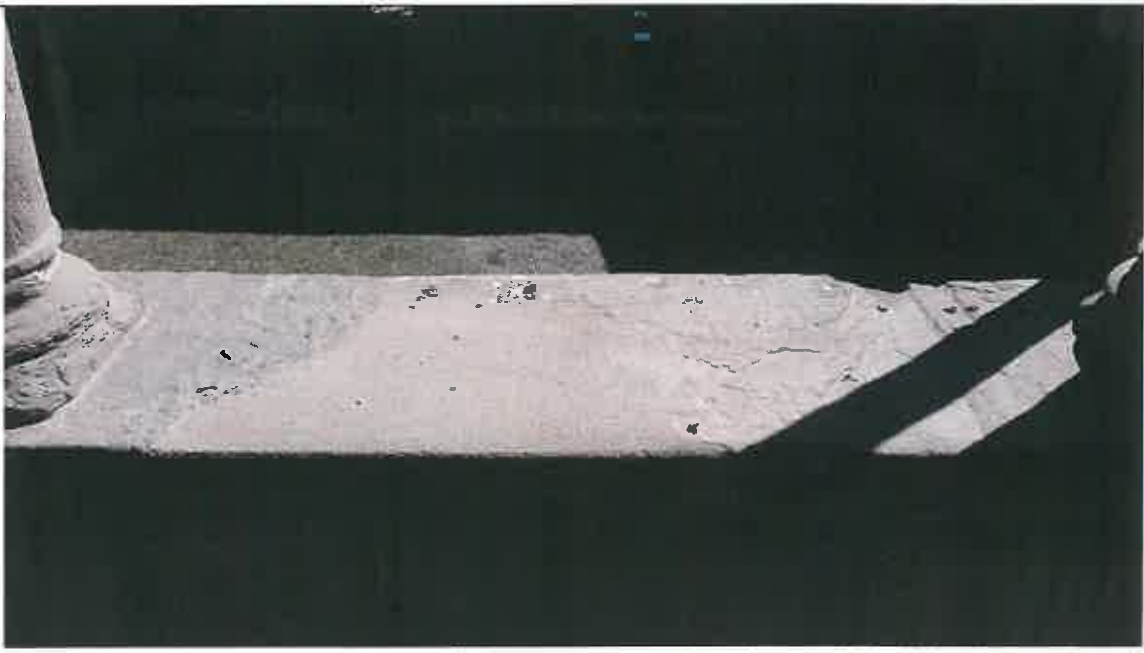
<p>In questo caso la siamo come come all'elemento 135 anche se la superficie della ricostruzione è molto estesa</p>

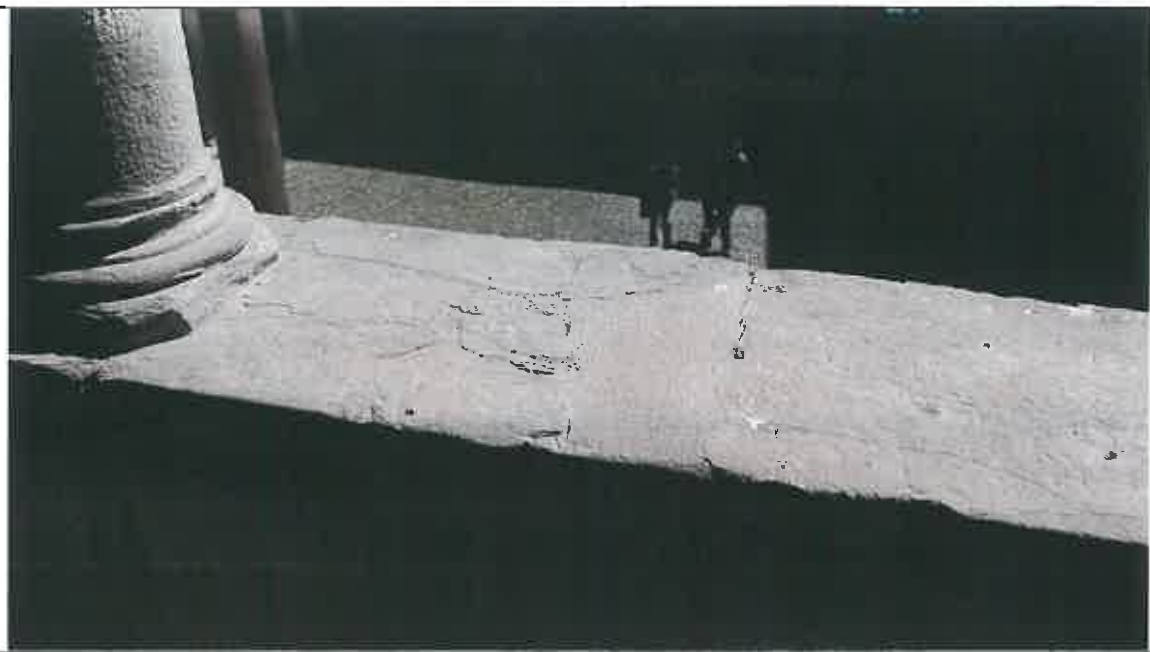
141	Piana di copertura del muretto del chiostro al piano primo, in massello di pietra arenaria	depositi superficiali "d" superfetazioni "sc", sotto forma di ricostruzione impropria con materiale cementizio	pulizia R20.A90.A sigillatura R30.A40.0 velatura S20.A45.0 consolidamento con silicato di etile R30.A5.0

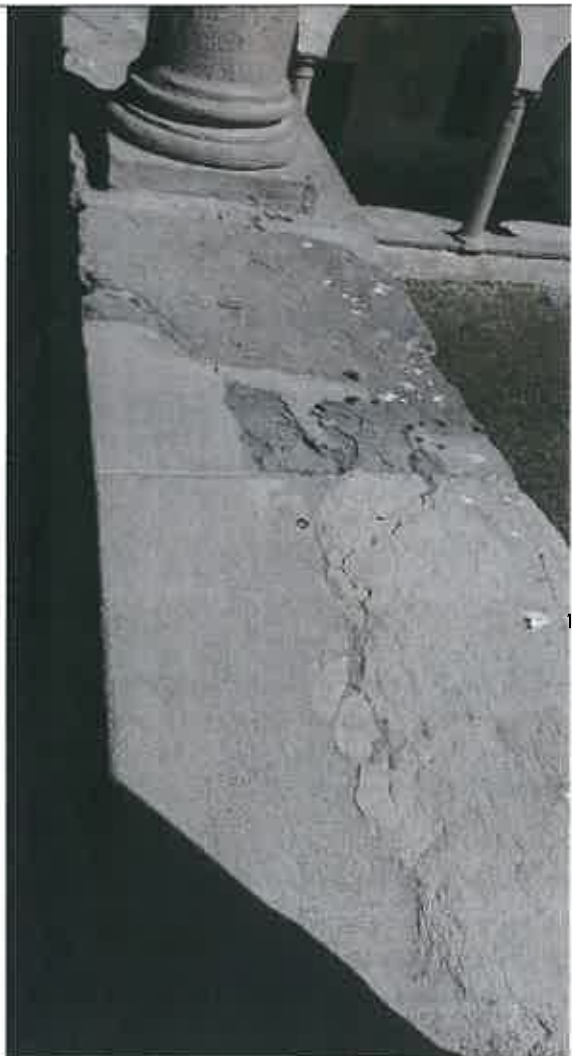
142	Piana di copertura del muretto del chiostro al piano primo, in massello di pietra arenaria	depositi superficiali "d"	pulizia R20.A90.A	
143	Piana di copertura del muretto del chiostro al piano primo, in massello di pietra arenaria	depositi superficiali "d"	pulizia R20.A90.A	
144	Piana di copertura del muretto del chiostro al piano primo, in massello di pietra arenaria	depositi superficiali "d"	pulizia R20.A90.A	
145 146	Piana di copertura del muretto del chiostro al piano primo, in massello di pietra arenaria	depositi superficiali "d" esfoliazione "e" superfetazioni "sc", sotto forma di ricostruzione impropria con materiale cementizio	pulizia R20.A90.A riadesione delle parti distaccate R30.A10.0 sigillatura R30.A40.0 velatura S20.A45.0 consolidamento con silicato di etile R30.A5.0

<p>In questo caso la siamo come all'elemento 135 anche se la superficie della ricostruzione è molto estesa</p>

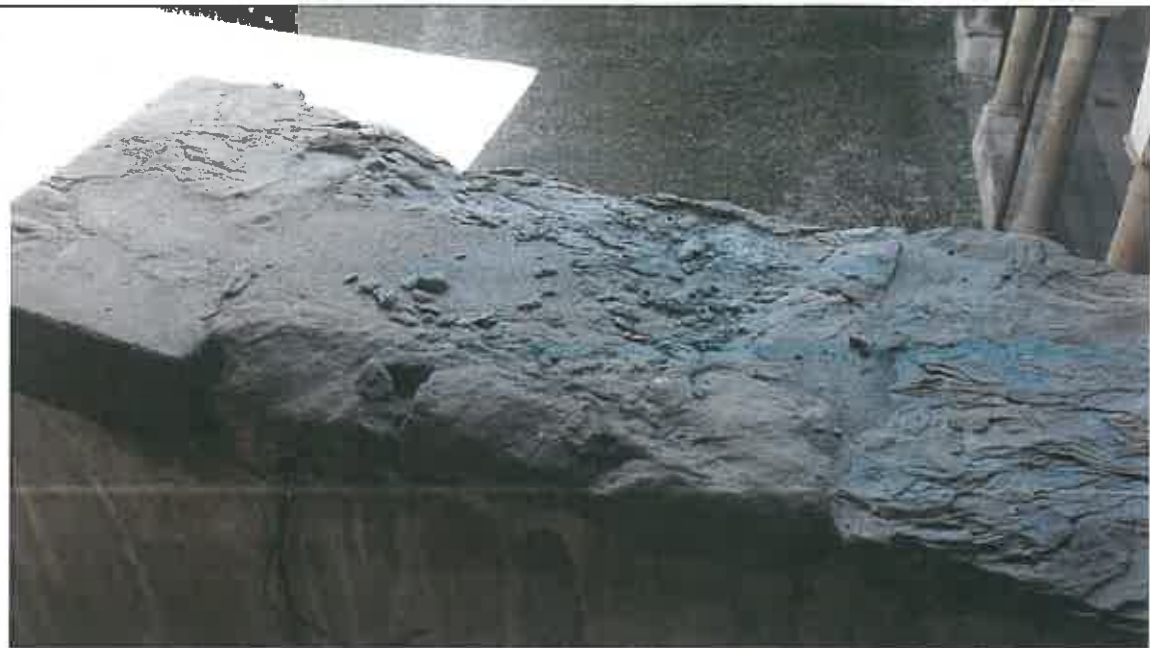
147	Piana di copertura del muretto del chiostro al piano primo, in massello di pietra arenaria	depositi superficiali "d"	pulizia R20.A90.A	
148	Piana di copertura del muretto del chiostro al piano primo, in massello di pietra arenaria	depositi superficiali "d" esfoliazione "e" disgregazione scagliatura "di" profondi superfetazioni "sc", sotto forma di ricostruzioni improprie	rimozione della piana e sua sostituzione con elemento della medesima tipologia di recupero A30.A705B
