**Restauro del chiostro minore del complesso
di S. Agostino, per l'ampliamento delle funzioni
dell'università degli studi di Bergamo**

PROGETTO ESECUTIVO

**SCHEDE DI ANALISI DEI MANUFATTI IN PIETRA
CON PROPOSTE D'INTERVENTO**

Bergamo settembre, 2017

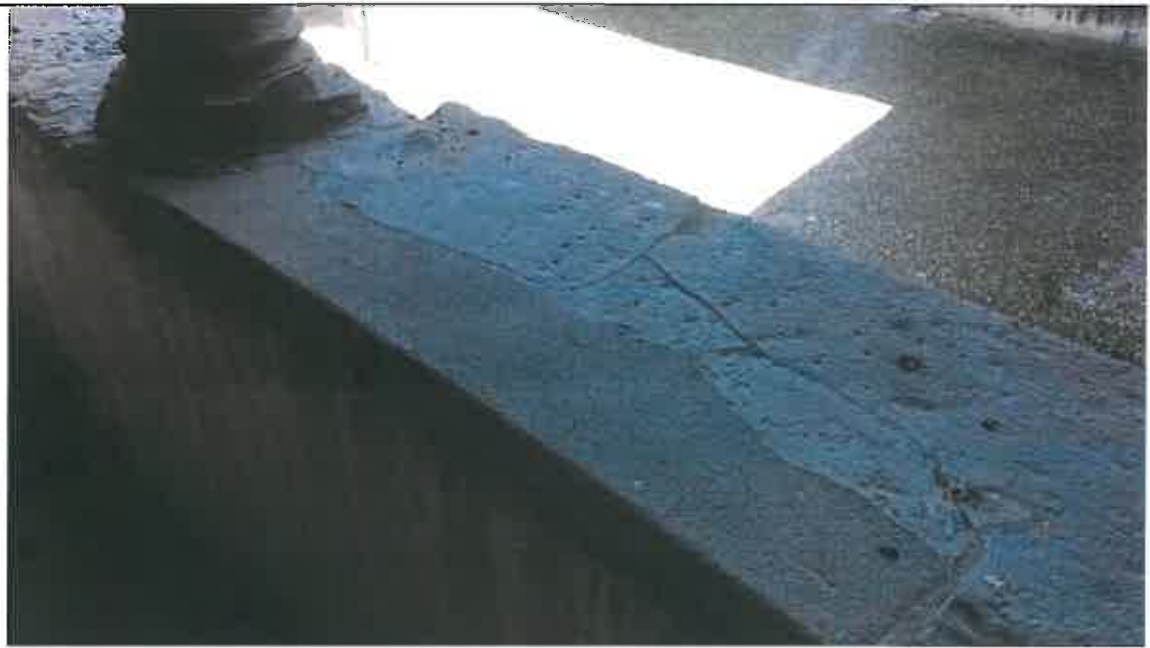
149	Piana di copertura del muretto del chiostro al piano primo, in massello di pietra arenaria	depositi superficiali "d" esfoliazione "e"	pulizia R20.A90.A riadesione delle parti distaccate R30.A10.0 sigillatura R30.A40.0 velatura S20.A45.0 consolidamento con silicato di etile R30.A5.0	
150	Piana di copertura del muretto del chiostro al piano primo, in massello di pietra arenaria	depositi superficiali "d" esfoliazione "e" superfetazioni "sc", sotto forma di ricostruzione impropria con materiale cementizio	pulizia R20.A90.A riadesione delle parti distaccate R30.A10.0 sigillatura R30.A40.0 velatura S20.A45.0 consolidamento con silicato di etile R30.A5.0

<p>In questo caso la siamo come all'elemento 135 anche se la superficie della ricostruzione è molto estesa</p>

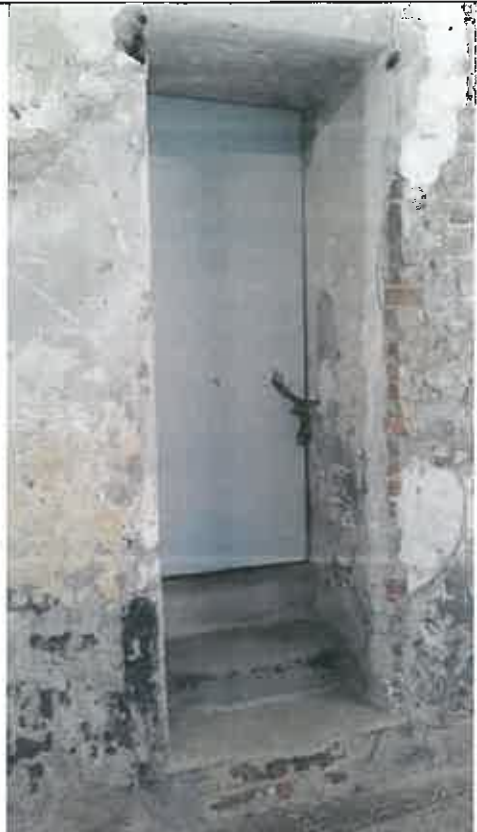
3	Porta d'ingresso priva di contorni in arenaria, con la presenza di tre gradini in massello di arenaria, il più basso che appoggia su una fila di mattoni	depositi superficiali coerenti "dc" erosione "er" superfetazioni "s" sotto forma di vernici	pulizia R20.A90.A consolidamento con silicato di etile R30.A5.0 trattamento protettivo R40.A5.0

Anche questa porta verrà mantenuta, come ingresso del locale uscieri, in questo caso si vede chiaramente che non sono presenti i contorni in pietra, quindi si procederà al restauro con reintegrazione degli intonaci mancanti
4	Finestra con una piana realizzata a finto intonaco completamente verniciata, così come le spalle e il cappello che sono stati verniciati con una tinta leggermente più scura, dalla frattura presente	depositi superficiali coerenti "dc" superfetazioni "s" sotto forma di vernici superfetazioni "sc" sotto forma di ricostruzioni	pulizia R20.A90.B velatura S20.A45.0	Si procederà alla rimozione delle vernici fino ad arrivare all'intonaco sottostante, per quanto riguarda la piana questa verrà mantenuta a finto intonaco e verrà realizzata una velatura di accompagnamento, questo perché l'inserimento di nuovi manufatti in pietra arenaria, comporterebbe degli scassi nelle murature troppo invasivi che rischierebbero di compromettere troppo gli adiacenti intonaci.

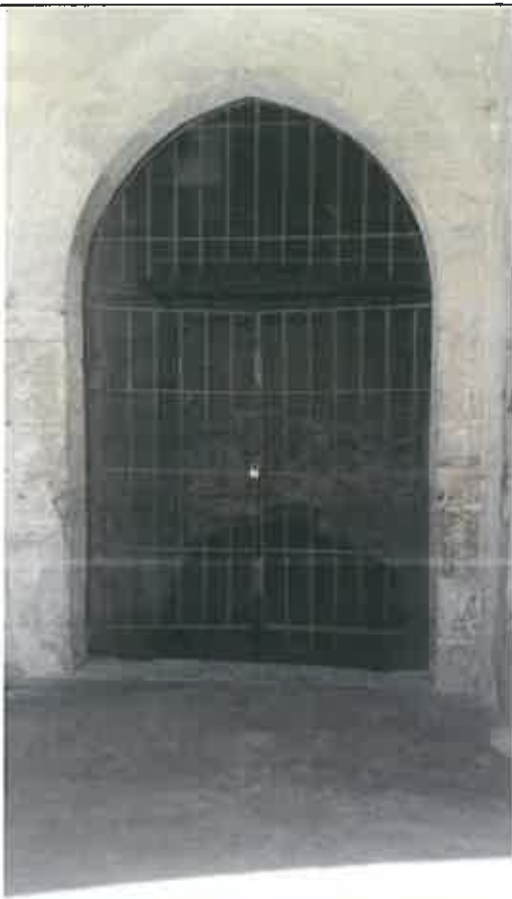
10	<p>Portale ad arco a sesto acuto, che conduce alla scala di accesso al piano interrato, realizzato probabilmente durante la seconda fase, quella compresa tra la metà e la fine del 1400, realizzato in conci di pietra squadrate e lavorati a misura uno per uno.</p>	<p>depositi superficiali coerenti "dc" superfetazioni "s" sotto forma di vernici</p>	<p>pulizia R20.A90.B</p>

<p>Questa è l'unica apertura dove i contorni non sono realizzati in arenaria ma in pietra locale tipo "Credaro"</p>
11	<p>Porta d'ingresso dei bagni dell'aula magna, con spalle e cappello in masselli di pietra arenaria, con sopraluce privo di contorni. La soglia è costituita da una lastra di arenaria di sp. 3 cm. di recente fattura.</p>	<p>depositi superficiali coerenti "dc" fessurazioni "f" superfetazioni "s" sotto forma di vernici o di intonaci che coprono parzialmente il manufatto</p>	<p>pulizia R20.A90.A-B ripristino sigillature R30.A40.0 consolidamento con silicato di etile R30.A5.0 trattamento protettivo R40.A5.0</p>

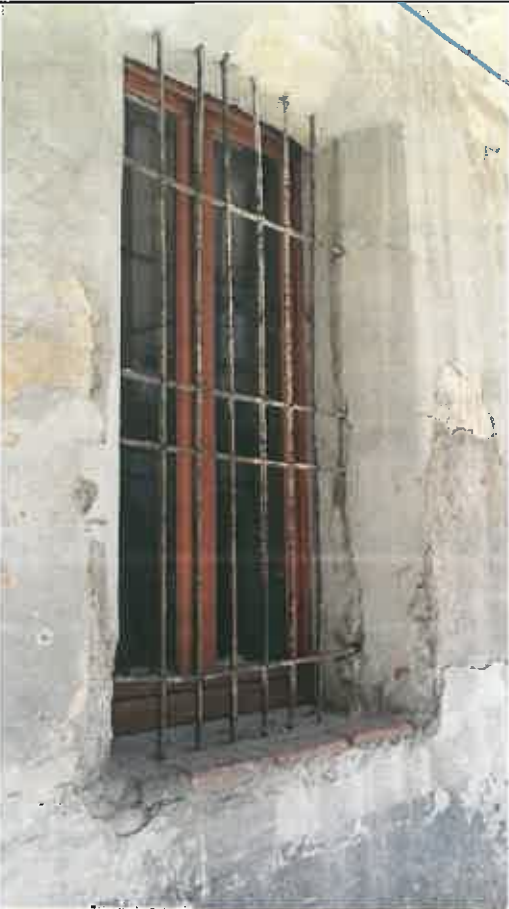
12	Finestra priva di contorni in pietra con inferriata metallica	mancanza "m"	<p>Restauro e ripristino degli intonaci mancanti vedi scheda n° 20F</p> <p>Restauro inferriata metallica vedi scheda n° 23F</p>

<p>È previsto il mantenimento dell'apertura, si è deciso di non posizionare i contorni in pietra per non danneggiare gli intonaci adiacenti con le opere di demolizione. Inoltre la strombatura esterna denota comunque una buona qualità estetica e cura dei dettagli</p>
13	Porta d'ingresso con spalle e cappello in masselli di pietra arenaria. La soglia è realizzata con le piastrelle intere in marmette.	<p>depositi superficiali coerenti "dc"</p> <p>superfettazioni "s" sotto forma di vernici</p> <p>rotture "r"</p> <p>mancanze parziali "m"</p>	<p>pulizia R20.A90.A-B</p> <p>ricostruzioni rotture/mancanze parziali R30.A15.0</p> <p>consolidamento con silicato di etile R30.A5.0</p> <p>trattamento protettivo R40.A5.0</p> <p>posa nuova soglia in arenaria A30.A70.A-C e A10.A65.A</p>

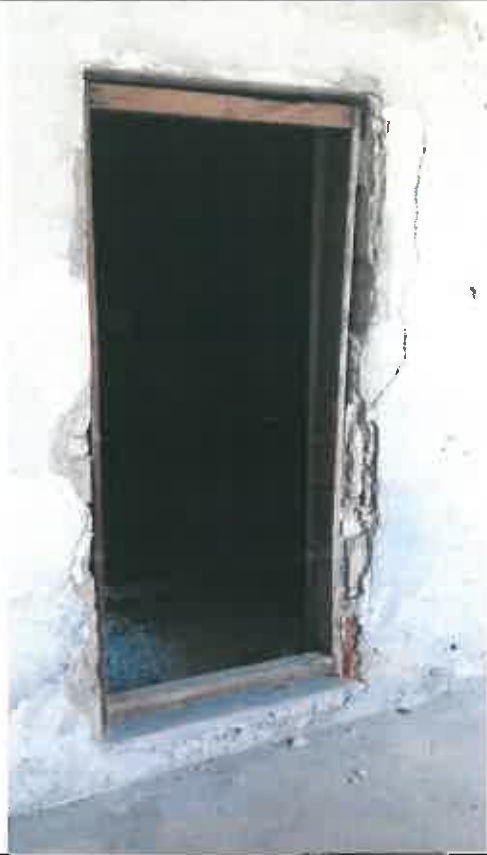
38	Apertura priva di contorni in pietra	manca "m"	Restauro e ripristino degli intonaci mancanti vedi scheda n° 20F

<p>È previsto il mantenimento dell'apertura, si è deciso di non posizionare i contorni in pietra per non danneggiare gli intonaci adiacenti con le opere di demolizione. Per la soglia mancante si procederà alla posa di un nuovo manufatto in pietra arenaria come la nuova pavimentazione del porticato.</p>
39	Apertura priva di contorni in pietra	manca "m"	Restauro e ripristino degli intonaci mancanti vedi scheda n° 20F	È previsto il mantenimento dell'apertura, si è deciso di non posizionare i contorni in pietra per non danneggiare gli intonaci adiacenti con le opere di demolizione. Per la soglia mancante si procederà alla posa di un nuovo manufatto in pietra arenaria come la nuova pavimentazione del porticato.
40	Apertura priva di contorni in pietra, tamponata con mattoni forati	manca "m"	Restauro e ripristino degli intonaci mancanti vedi scheda n° 20F	È previsto il ripristino dell'apertura e la sua parziale modifica dimensionale per la realizzazione di una nuova uscita di sicurezza.

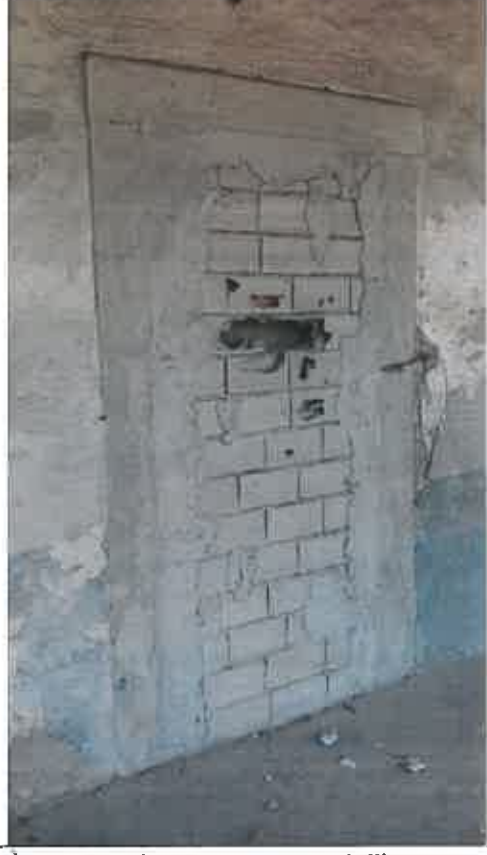
41	Apertura con spalle e cappello in pietra, tamponata con mattoni forati	superfetazioni "s" sotto forma di malte cementizie che ricoprono i manufatti in pietra	pulizia R20.A90.A-B ripristino sigillature R30.A40.0 consolidamento con silicato di etile R30.A5.0 trattamento protettivo R40.A5.0

<p>È previsto il ripristino dell'apertura mediante la demolizione del tamponamento in mattoni forati, per quanto riguarda i contorni in pietra questi verranno riportati in vista e restaurati. Per la soglia mancante si procederà alla posa di un nuovo manufatto in pietra arenaria come la nuova pavimentazione del porticato.</p>
42	Apertura priva di contorni in pietra	manca "m"	Restauro e ripristino degli intonaci mancanti vedi	È previsto il mantenimento dell'apertura, si è deciso di non posizionare i contorni

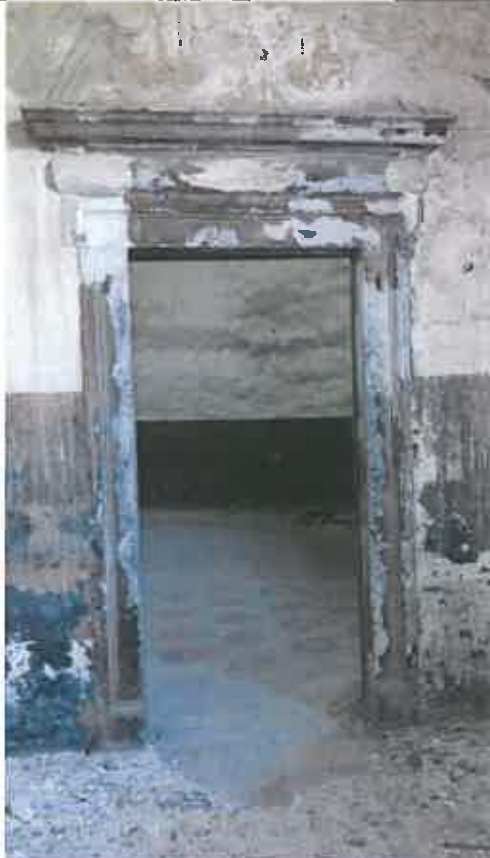
68	Porta interna con spalle e cappello in masselli di pietra arenaria	depositi superficiali coerenti "dc" superfetazioni "s" sotto forma di vernici che coprono parzialmente il manufatto	pulizia R20.A90.A-B ripristino sigillature R30.A40.0 consolidamento con silicato di etile R30.A5.0 trattamento protettivo R40.A5.0

È previsto il mantenimento dell'apertura, realizzata con masselli aventi una certa lavorazione, per quello che era probabilmente il dormitorio dell'ex convento. Sopra il cappello sono presenti lacerti di intonaco affrescato

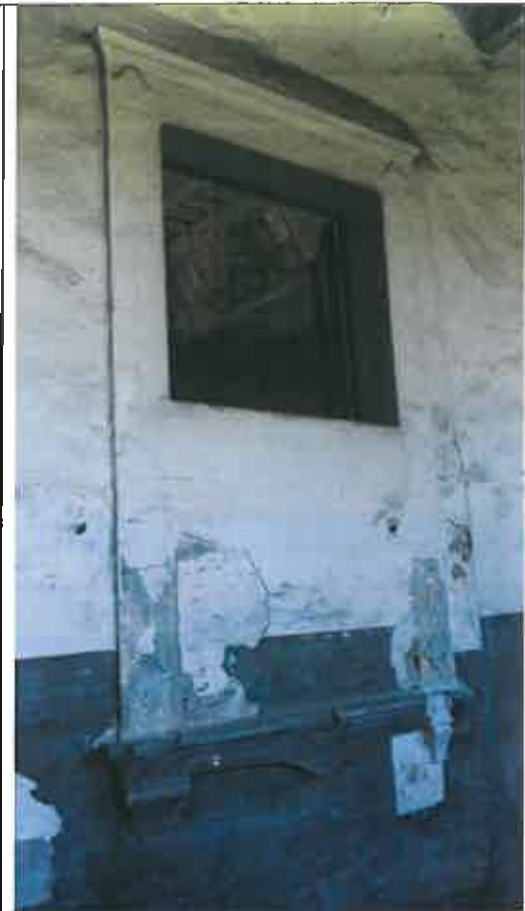
69	Finestra interna con spalle, cappello e piana in masselli di pietra arenaria, con inserti decorati, parzialmente tamponata da una muratura intonacata	depositi superficiali coerenti "dc" superfetazioni "s" sotto forma di vernici che coprono quasi completamente il manufatto	pulizia R20.A90.A-B ripristino sigillature R30.A40.0 consolidamento con silicato di etile R30.A5.0 trattamento protettivo R40.A5.0

È previsto il ripristino dell'apertura mediante la demolizione della muratura che occupa circa la metà della superficie.
70	Porta interna con spalle e cappello in masselli di pietra arenaria	depositi superficiali coerenti "dc" superfetazioni "s" sotto forma di vernici che coprono parzialmente il manufatto	pulizia R20.A90.A-B ripristino sigillature R30.A40.0 consolidamento con silicato di etile R30.A5.0 trattamento protettivo R40.A5.0

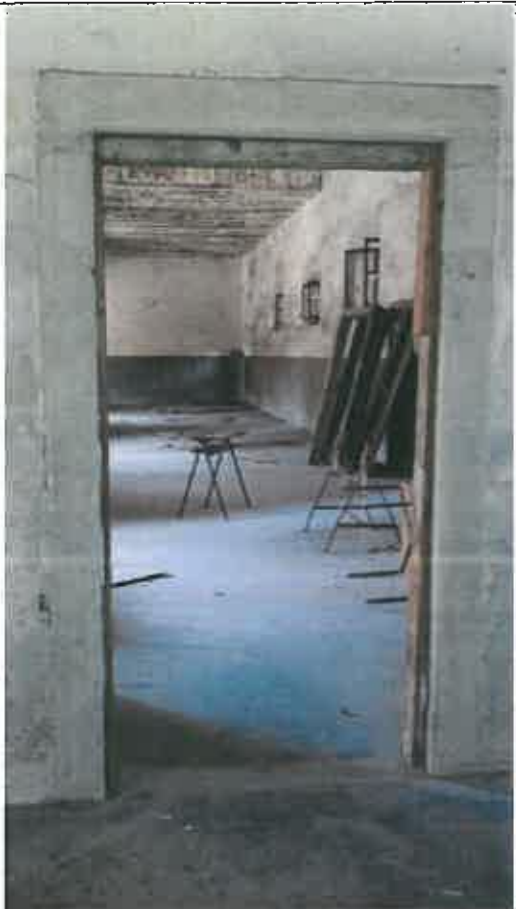
71	Porta interna con spalle e cappello in masselli di pietra arenaria squadrate, privi di particolari lavorazioni	depositi superficiali coerenti "dc" superfetazioni "s" sotto forma di vernici che coprono parzialmente il manufatto	pulizia R20.A90.A-B ripristino sigillature R30.A40.0 consolidamento con silicato di etile R30.A5.0 trattamento protettivo R40.A5.0

È previsto il mantenimento dell'apertura.
72	Finestra con piana in arenaria, priva di spalle e cappello a piattabanda in mattoni pieni, con inferriata metallica	depositi superficiali "d" mancanza "m"	pulizia R20.A90.A Restauro e ripristino degli intonaci mancanti vedi scheda n° 20F Restauro inferriata metallica vedi scheda n° 23F

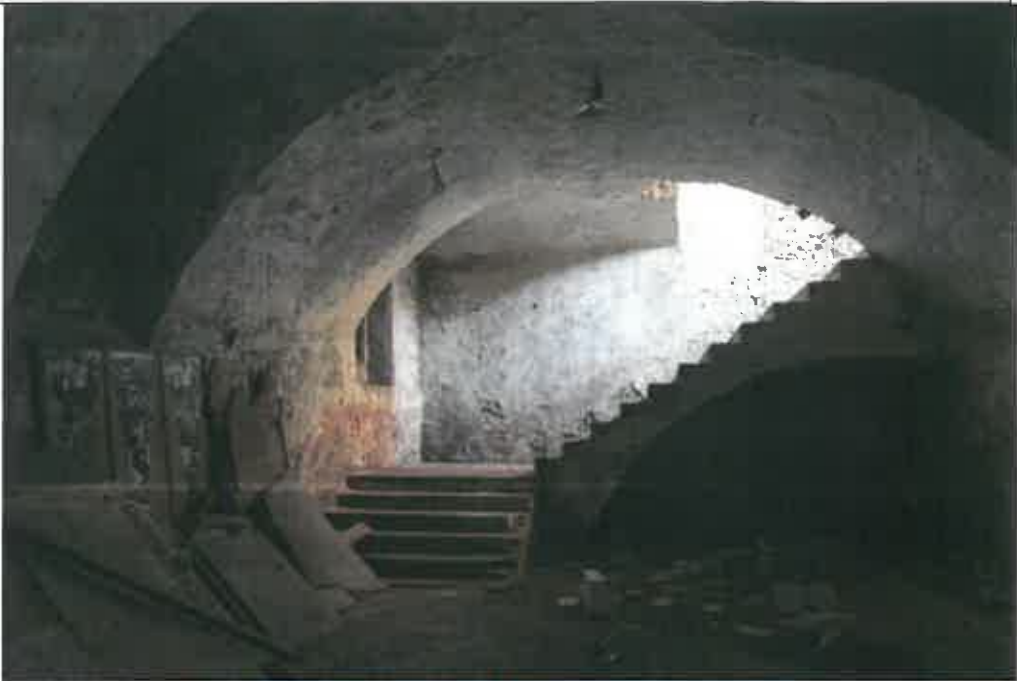
CODICE ELEMENTO	DESCRIZIONE	TIPOLOGIA DI DEGRADO INDIVIDUATA	INTERVENTI	NOTE O RIPRESE FOTOGRAFICHE
1	Scala di accesso al piano interrato, costituita da gradini in masselli di pietra arenaria, poggianti su un arco rampante. Priva di parapetto	Depositi superficiali "d" Erosione "er" Fessurazioni "f" sotto forma di mancanza delle sigillature tra i diversi masselli	pulizia R20.A90.A sigillatura R30.A40.0 consolidamento con silicato di etile R30.A5.0

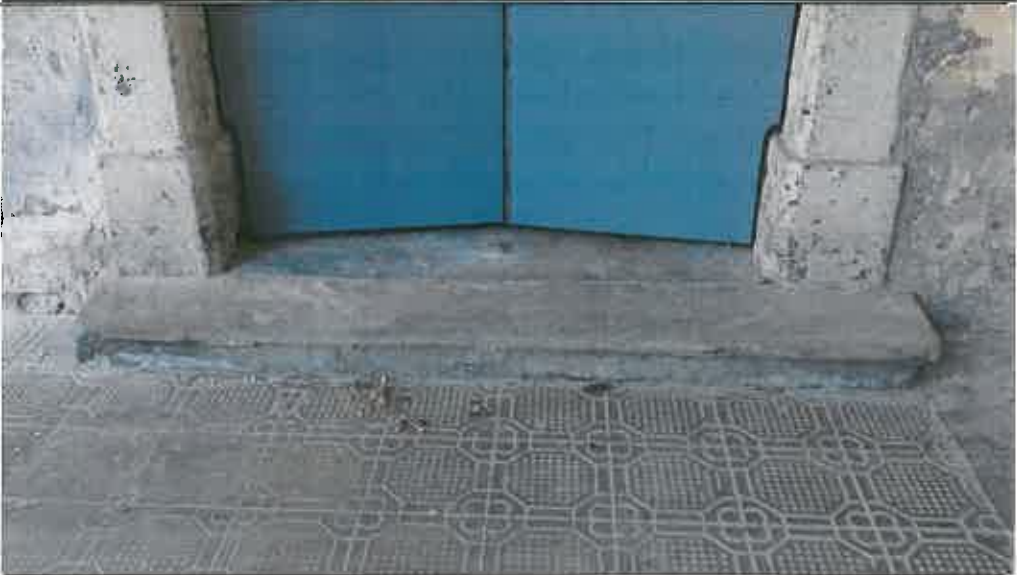
2	Gradino di accesso al vano scale, costituito da massello in pietra arenaria	Depositi superficiali "d" Erosione "er"	pulizia R20.A90.A sigillatura R30.A40.0 consolidamento con silicato di etile R30.A5.0

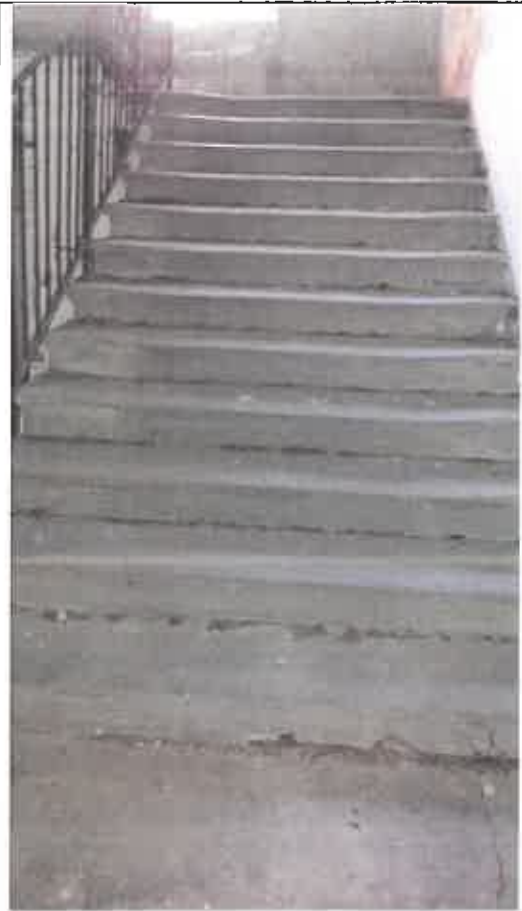
3	<p>Scala principale che conduce dal piano terra al piano primo, costituita da gradini in massello di pietra arenaria incastrati nella muratura da un lato e poggianti su putrelline metalliche dall'altro lato. All'intradosso si presenta intonacata, con ampie mancanze. Con parapetto metallico</p>	<p>depositi superficiali "d" erosione "er" Fessurazioni "f" sotto forma di mancanza delle sigillature tra i diversi masselli</p>	<p>pulizia R20.A90.A sigillatura R30.A40.0 consolidamento con silicato di etile R30.A5.0 restauro parapetto metallico vedi scheda n° 23F</p>	<div data-bbox="1890 142 2377 993">

</div> <div data-bbox="2377 142 2840 378"><p>Vista della prima rampa di scale, è evidente l'erosione a circa 30 cm. dai lati destro e sinistro, a segnalare il grande uso che ha avuto questa scala nel corso dei secoli, soprattutto nel periodo in cui era adibita a caserma</p></div> <div data-bbox="1890 1014 2840 1539">

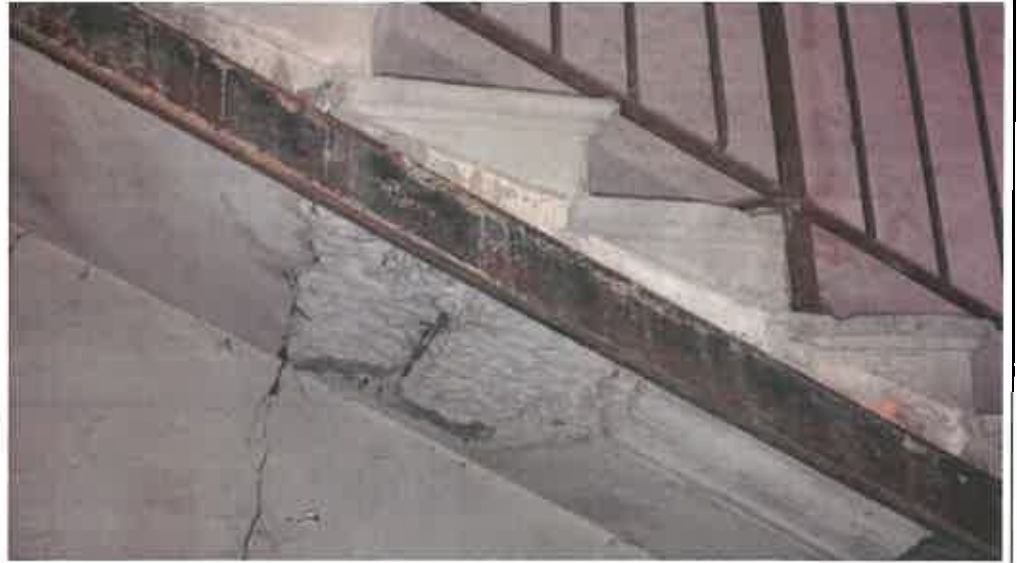
</div> <div data-bbox="1890 1539 2840 1606"><p>Particolare della putrellina metallica di appoggio sul lato interno, si vede anche il distacco dell'intonaco presente all'intradosso</p></div>

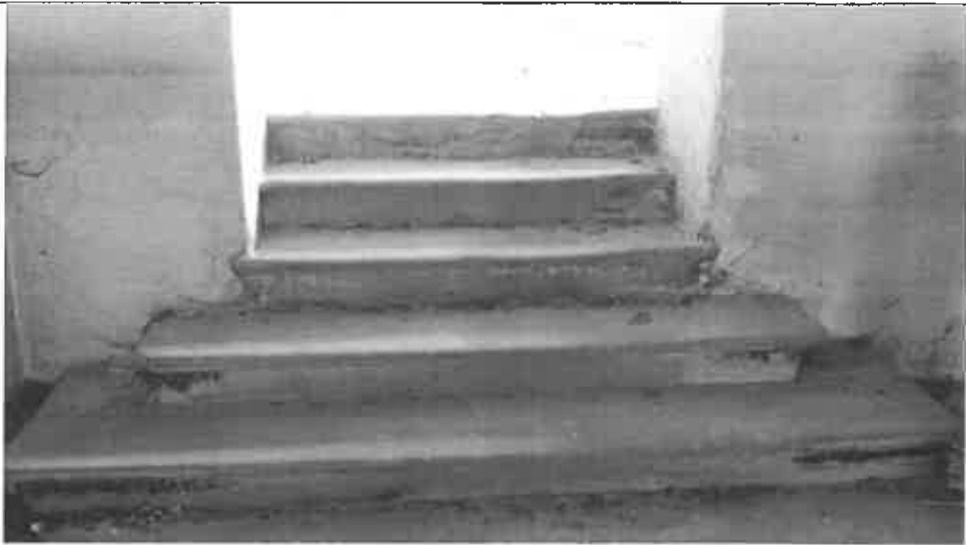
4	Gradini costituiti da masselli in pietra arenaria, per superare il dislivello tra il locale interno e il porticato del chiostro	depositi superficiali "d" depositi superficiali coerenti "dc" erosione "er"	pulizia R20.A90.A consolidamento con silicato di etile R30.A5.0

<p>Questi gradini rappresentano la parte terminale della scala, in questo caso sono appoggiati interamente parte sulla muratura e parte sul solaio</p>
---	---	---	--	--
