Complesso Monumentale di S. Agostino Restauro dei fronti del chiostro maggiore, dell'università degli studi di Bergamo

PROGETTO ESECUTIVO

SCHEDE DI ANALISI SISTEMI EDILIZI

Bergamo settembre, 2017

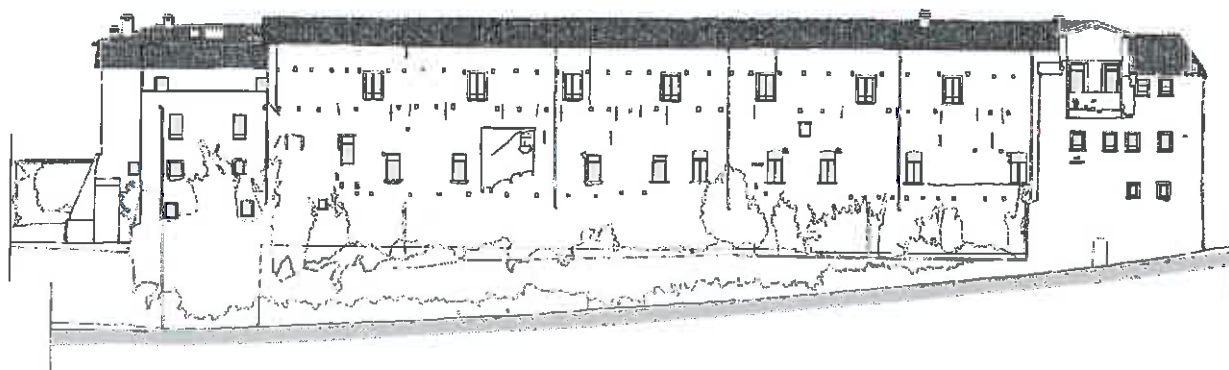
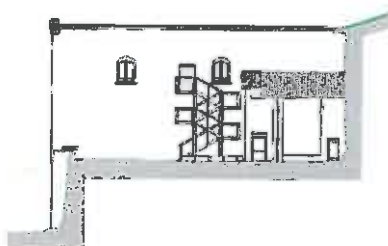
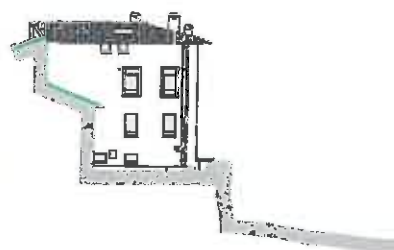
- Presenza di vegetazione infestante, in prevalenza edera, nella parte più bassa, comunque in fase di rapida diffusione.
- Patina biologica dovuta al dilavamento per difetti di allontanamento delle acque meteoriche
- Superfetazioni cementizie, sia sotto forma di intonaci che di malte di sigillatura.
- Superfetazioni con presenza di elementi impropri.
- Depositi superficiali incoerenti.
- Mancanza delle malte di allettamento.
- Distacco localizzato di intonaci e malte di allettamento.
- Dilavamento dello strato pittorico di finitura sui lacerti di intonaco.
- Esfoliazione e polverizzazione localizzata sia dei mattoni che degli elementi in pietra arenaria di contorno delle finestre.
- Fessurazioni localizzate presenti sia nella muratura che sui contorni in pietra arenaria.
- Fenomeni di ruggine sulle chiavi delle catene in ferro

- Rimozione di tutte le superfetazioni quali intonaci cementizi e malte cementizie di sigillatura distaccate e/o in fase di distacco, degli elementi metallici e quant'altro di improprio presente sulla facciata. **(codice interventi R20.A6.A)** la rimozione delle malte cementizie sarà limitata a solo quelle degradate e particolarmente antiestetiche (per capirci quelle schiacciate con un effetto appiattente) per le altre in buono stato e comunque che si sono contestualizzate andrà valutato in fase esecutiva una volta montati i ponteggi
- Accurato lavaggio con idropulitrice. **(codice interventi R30.A20.0)**

- Consolidamento dei mattoni soggetti a fenomeni di esfoliazione e/o polverizzazione, nel caso il degrado sia troppo esteso si dovrà procedere alla loro sostituzione localizzata con elementi compatibili dal punto di vista materico e delle dimensioni con interventi localizzati di cuci-scuci. **(codice interventi R30.A7.0 - R30.A8.a-b)**

- Interventi localizzati di cuci e scuci laddove siano presenti fenomeni di dissesto localizzato, e/o fessurazioni profonde **(codice interventi R30.A20.A,B,C,D)**

- Ripristino degli intonaci, nelle porzioni dove sono stati rimossi gli intonaci cementizi da realizzarsi con intonaco a base calce, con inerti selezionati e polveri di marmo, previa campionatura in fase esecutiva da concordare con la D.L. e il funzionario della Soprintendenza, compreso il ripristino delle spalle e dei cappelli intonacati **(codice interventi A20.A116.a,b,d,e - A20.A117.a,b)**
