RELAZIONE FITOPATOLOGICA DELLE SPECIE PRESENTI NELL'AREA VERDE DI VIA NAZARIO SAURO - NE25

COMUNE DI BERGAMO

MARZO 2019

Rilievo Botanico Area via Nazario Sauro
Comune d Bergamo

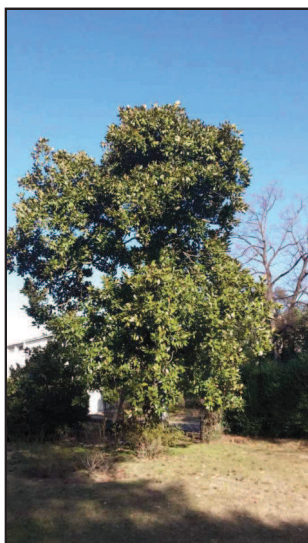
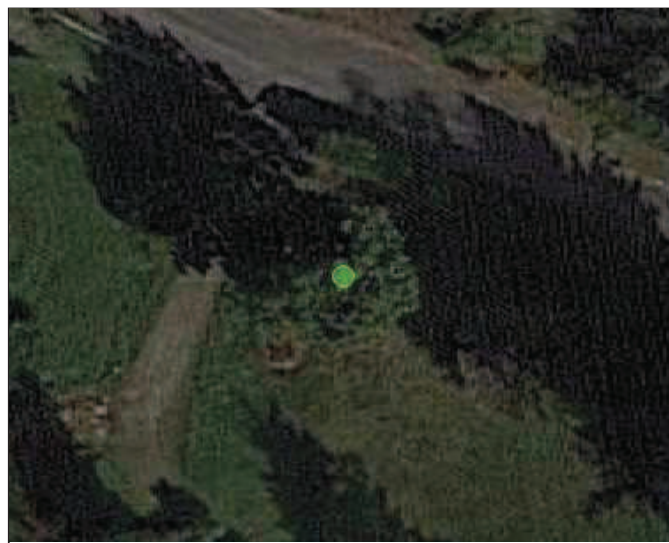
CPC: *B - Gravità bassa*

Difetti esterni all'albero: *Nessuno*

L'Albero non presenta anomalie ad eccezione di una perdita di densità dal cm 23 al cm 36 nel tracciato resistografico n°1, probabilmente causata dalla porzione di contatto tra le colonne cambiali e che non desta alcuna preoccupazione.

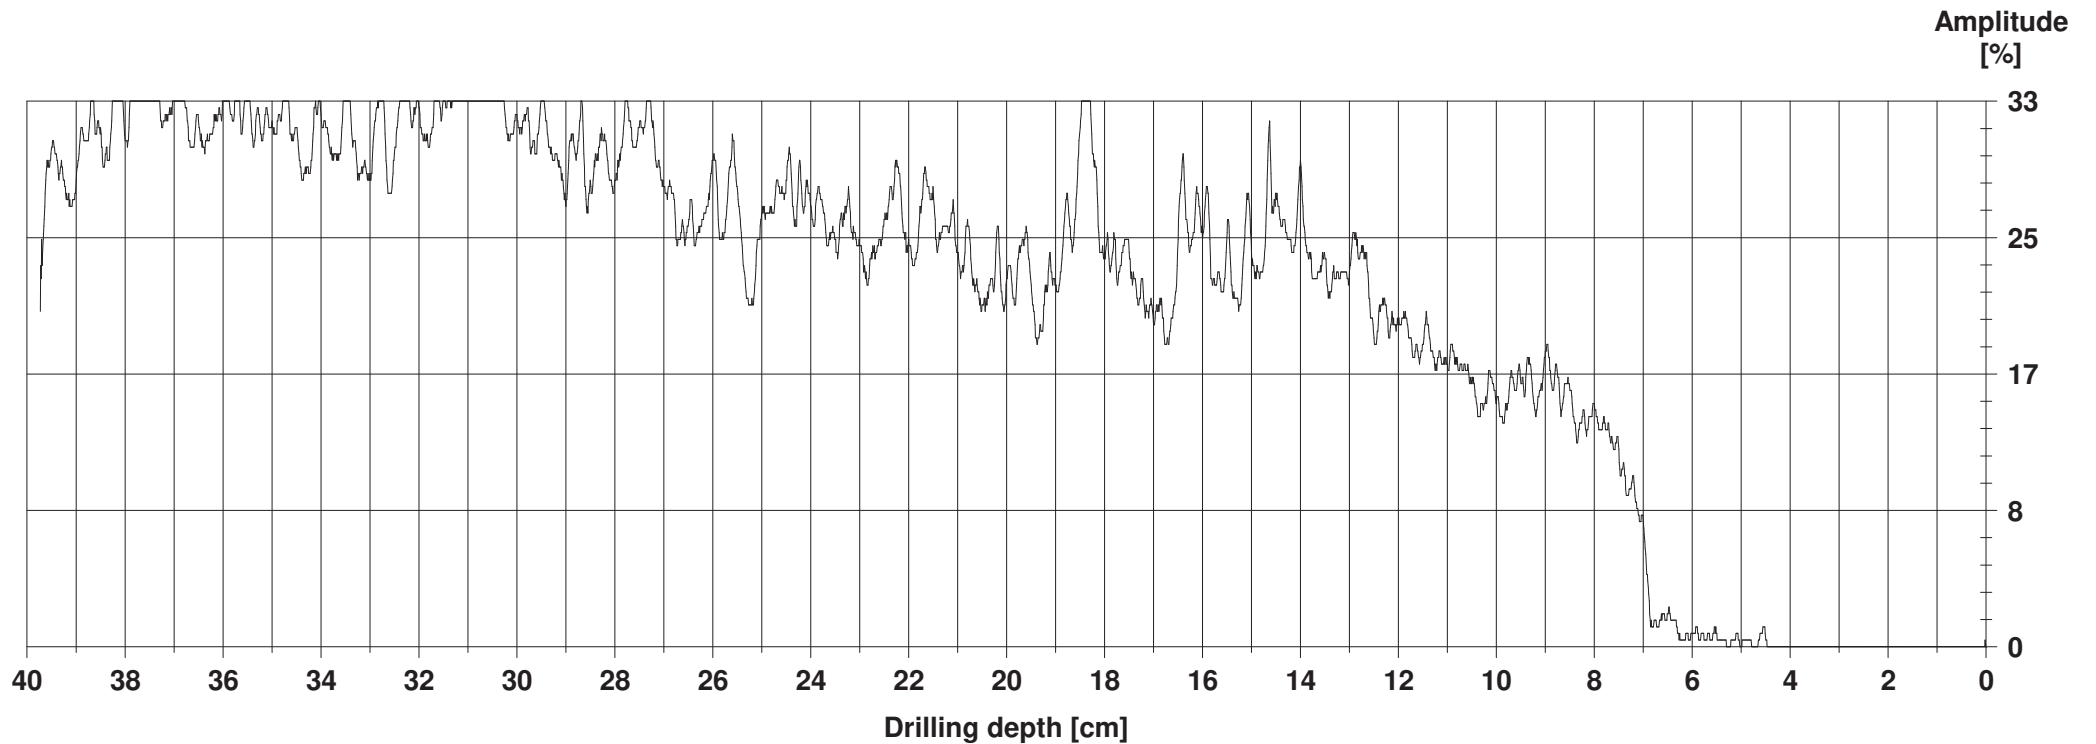
Project	: Massimo Ranghetti	Date	: 22.02.2019	Level	:
Measurement no.	: 2	Time	: 11:49:20	Direction	:
Drilling depth	: 39,74 cm	Offset	: 2,5%	Object species	:
Identification	: ALBERO N°2	Avg. curve	: off	Location	:
Advance	: 40 cm/min (5)	Diameter	:	Name	:

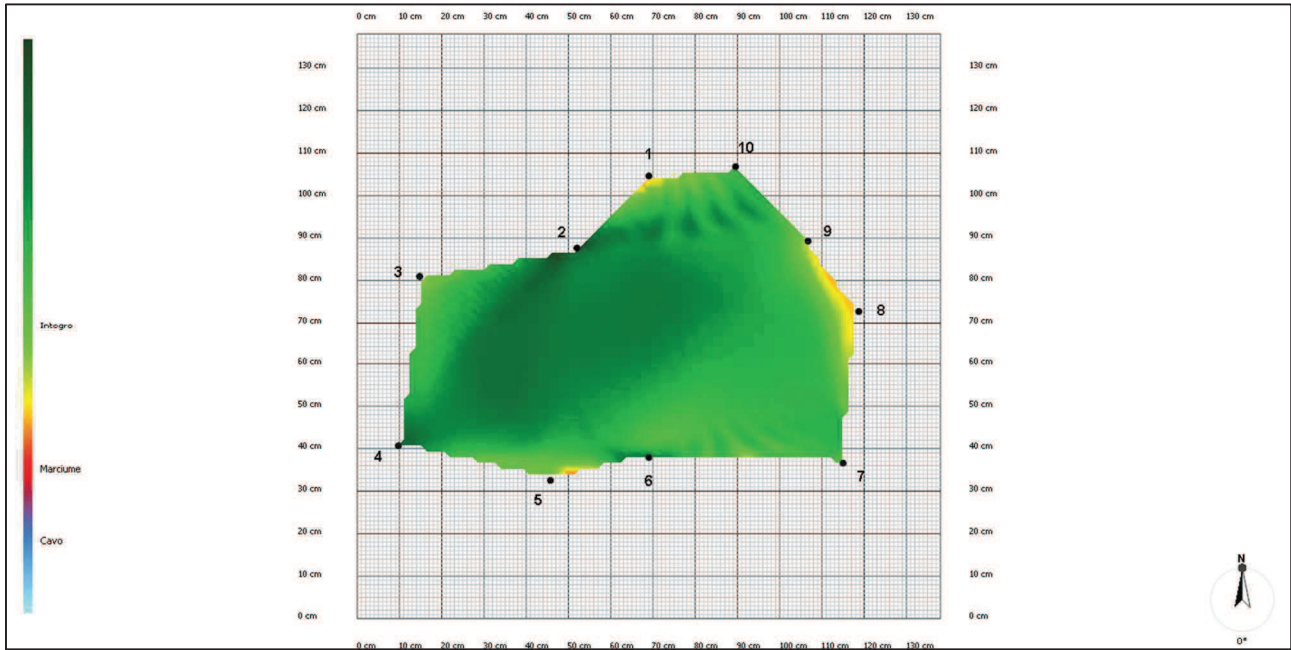
Di seguito la **Sezione Tomografica n°1** dettagliata indicante la densità del legno analizzato a circa 2 cm di altezza dal suolo con 10 sensori:

Nr.	Data rilievo	Posizione	H da terra [cm]	Numero sensori	Zona deteriorata [%]	Avg. T/R
1	22/02/2019	Colletto	2	10	56	0.25
2	22/02/2019	Tronco	45	10	43	0.34
3	22/02/2019	Tronco	110	10	39	0.38

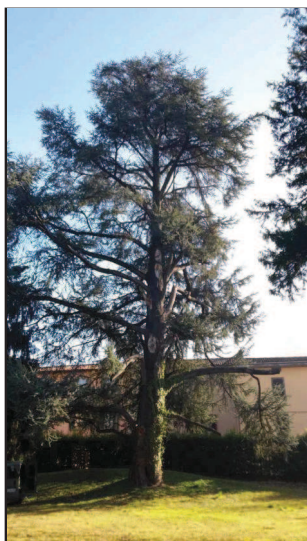
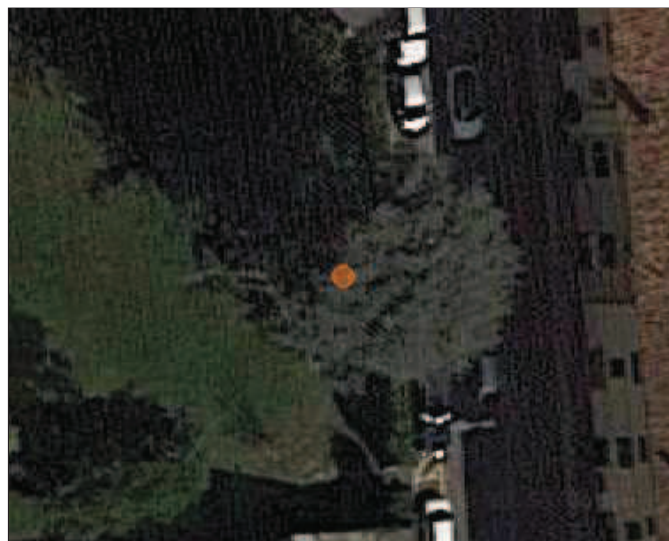
L'albero evidenzia una cavità apertra in prossimità del colletto e numerose ferite aperte non compartimentate e ferite da sbrancamento. La chioma è lacunosa, asimmetrica e sbilanciata. Si evidenziano inoltre capitozzature delle branche primarie. La classe di propensione al cedimento attribuita è la C/D (gravità elevata) Gli alberi appartenenti a questa classe, al momento dell'indagine, manifestano segni, sintomi o difetti significativi, riscontrabili con il controllo visivo e di norma con indagini strumentali*. Le anomalie riscontrate sono tali da far ritenere che il fattore di sicurezza naturale dell'albero si sia sensibilmente ridotto. Per questi soggetti è opportuno un controllo visivo periodico, con cadenza stabilita dal tecnico incaricato, comunque non superiore a due anni. L'eventuale approfondimento diagnostico di tipo strumentale e la sua periodicità sono a discrezione del tecnico. Questa avrà comunque una cadenza temporale non superiore a due anni. Per questi soggetti il tecnico incaricato può progettare un insieme di interventi colturali finalizzati alla riduzione del livello di pericolosità e, qualora realizzati, potrà modificare la classe di pericolosità dell'albero.

CPC: C-D - Gravità elevata

Giudizio complessivoStato vegetativo: *Sano*Giudizio albero: *Mediocre*Patologie da quarantena: *Nessuna***Difetti**Difetti esterni all'albero: *Nessuno*Radici: *Nessuno*Colletto: *Cavità aperta*Fusto: *Ferita/e non compartimentata, Ferita/e aperta, Ferita/e da sbrancamento, Colonizzato da vegetazione infestante*Castello: *Nessuno*Branche: *Capitozzo, Branche intersecanti e affastellate, Ramo/i spezzato e appeso, Inclusione corticale, Cretti longitudinali*Chioma/Foglie: *Chioma sbilanciata, Chioma asimmetrica, Chioma lacunosa***Interferenze**CHIOMA - *Intereferenza per competizione con albero/i limitrofi***Agenti patogeni**
