VOLTE TRATTO E CHIOSTRO GRANDE

COMUNE DI BERGAMO AREA POLITICHE DEL TERRITORIO DIREZIONE LL.PP. EDIFICI E MONUMENTI EDIFICI E MONUMENTI		 	
	Complesso Monumentale di S. Agostino Restauro e ampliamento funzionale dell'Università degli studi di Bergamo progetto esecutivo		RILIEVO MATERICO E DEGRADO PROGETTO INTERVENTI VOLTE	
DATA: SETTEMBRE 2017	GRUPPO DI LAVORO Arch. Angelo Brena Ing. Fabio Ghisellini Geom. Rocco Pagani		IL PROGETTISTA Arch. Angelo Brena	
SCALA: 1:50			N. DISEGNO ARCHIVO UNIFICATO 3497	
DISEGNATORE Geom. Rocco Pagani	IL RESPONSABILE DEL PROGETTO Arch. Dario Mazza		REFERIMENTI ARCHIVO CIRCOSCR. 1	TAV. N. CATO. 14 A 07

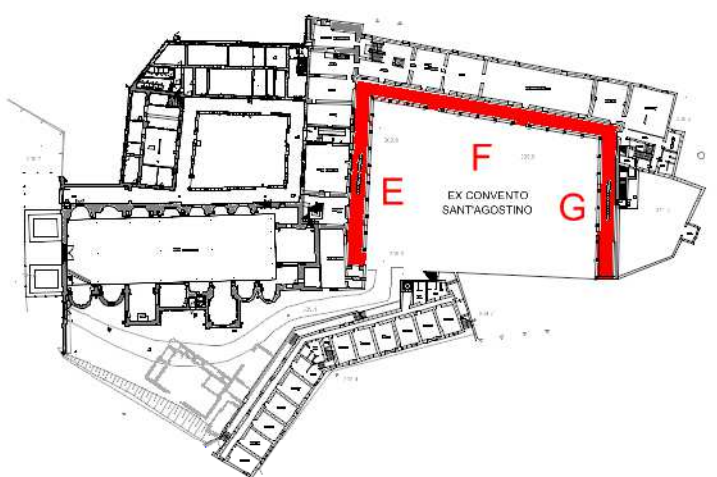
Intonaco base calce		Pulizie e verifica prelievi Paccottellamento localizzati	S10.A1.C S5.A1.D
	Depositi superficiali Distacchi Fessurazioni	Decalco steli di finitura a calce Consolidamento mediante intonaci Stuccature fori e fessurazioni Velatura finale di accompagnamento	S10.A32.A S20.A5.A-B S20.A5.A-B S20.A45.D

N.B. Per l'esatta definizione dello stato di fatto fare riferimento alle indagini stratigrafiche vedi schede n. 01-03 e planimetrie allegate
