At i3 ex Colorificio Migliavacca

Stato di Bonifica

Stato di fatto iter ambientale

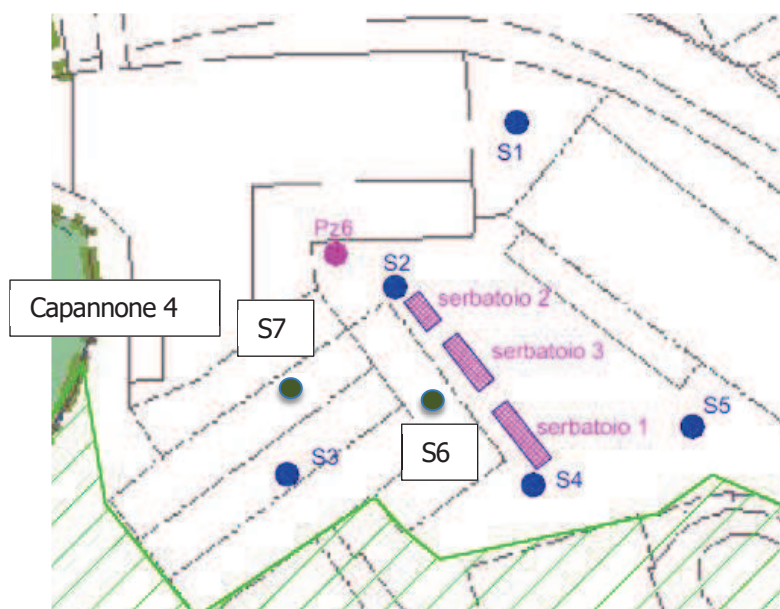
Figura 1:posizionamneto serbatoi

All'interno del sito erano infatti presenti 3 serbatoi interrati di seguito elencati:

- **SERBATOIO 1:** Stoccaggio acqua per raffreddamento utilizzata nel ciclo produttivo di 30 m³;
- **SERBATOIO 2:** Serbatoio nafta pesante di circa 10 m³;
- **SERBATOIO 3 :** Stoccaggio acqua ragia utilizzata come diluente di 7 m³

In figura 1 riportiamo posizionamento serbatoi.

A seguito dell'estrazione dei serbatoi si è riscontrata la presenza di anomalie visive ed olfattive nello scavo relativo al **serbatoio 3 (acqua ragia)**.
