### **38 - Attività commerciale e abitazioni private - Civico 2, oltre al fronte in via Bartolomeo Colleoni**

Tosca Rossi, *Bergamo urbs picta Le facciate dipinte di Bergamo tra XV e XVII secolo*, Ikonos, Treviolo, 2009, pp. 146-147.

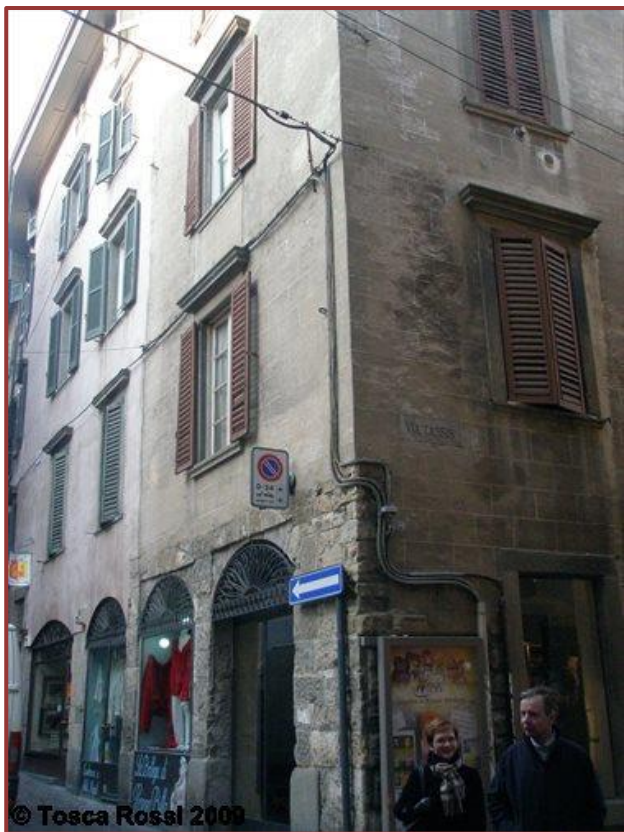
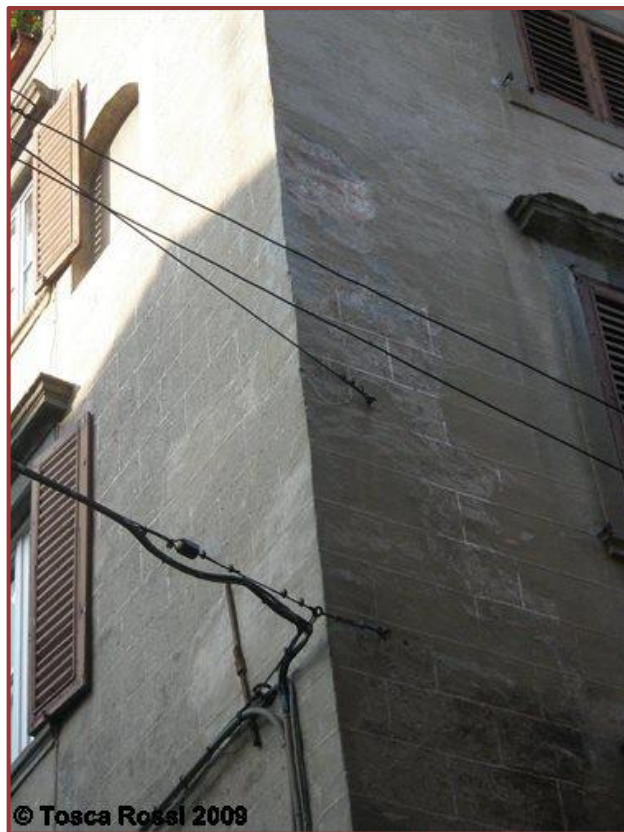
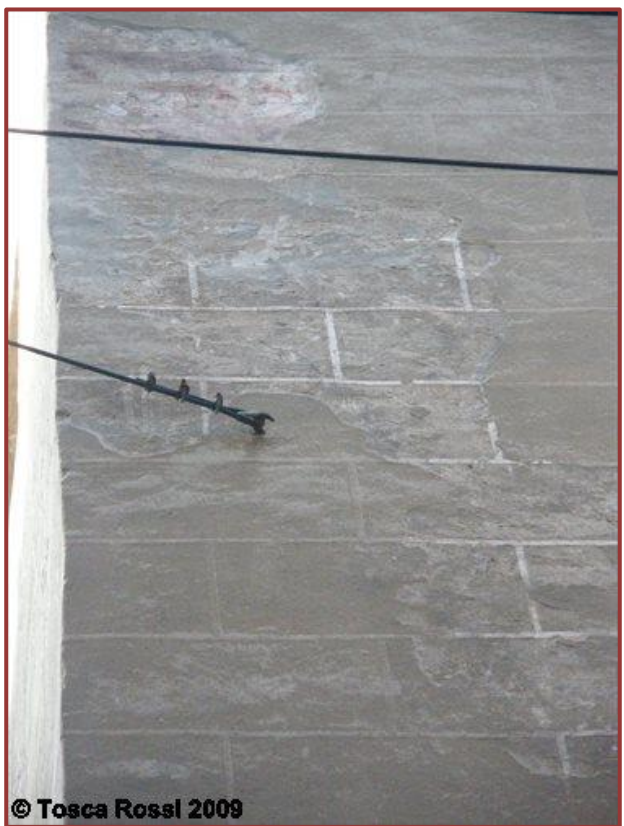
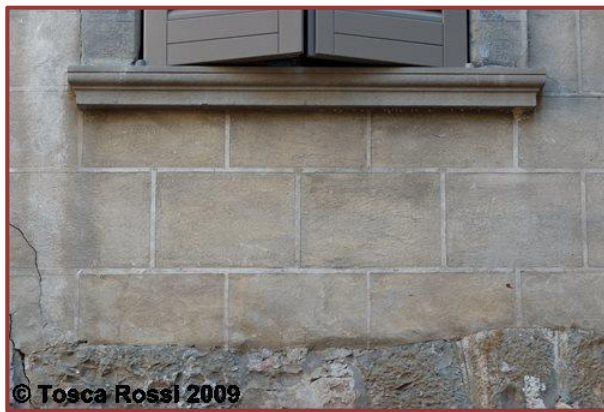
muratura a conci grigi con giunti bianchi a corsi regolari sia sul lato di via Tassis, corrente dal piano terra e fino all'attaccatura del mezzanino, che su quello di via Bartolomeo Colleoni, ma a partire dal primo piano, oltre ad una porzione colorata dai toni violacei a sinistra del secondo piano. La facciata è stata restaurata da Andrea Mandelli a metà degli anni Novanta del secolo scorso.

porzione minima rispetto all'originale, affiorante da un successivo strato d'intonaco e con qualche crepa trasversale sopra le aperture. Non rinvenuta documentazione inerente interventi di pulitura o conservativi.
