Bollettino mensile di informazione Aeroporto di Bergamo – Orio al Serio

Periodo di riferimento
Settembre 2016

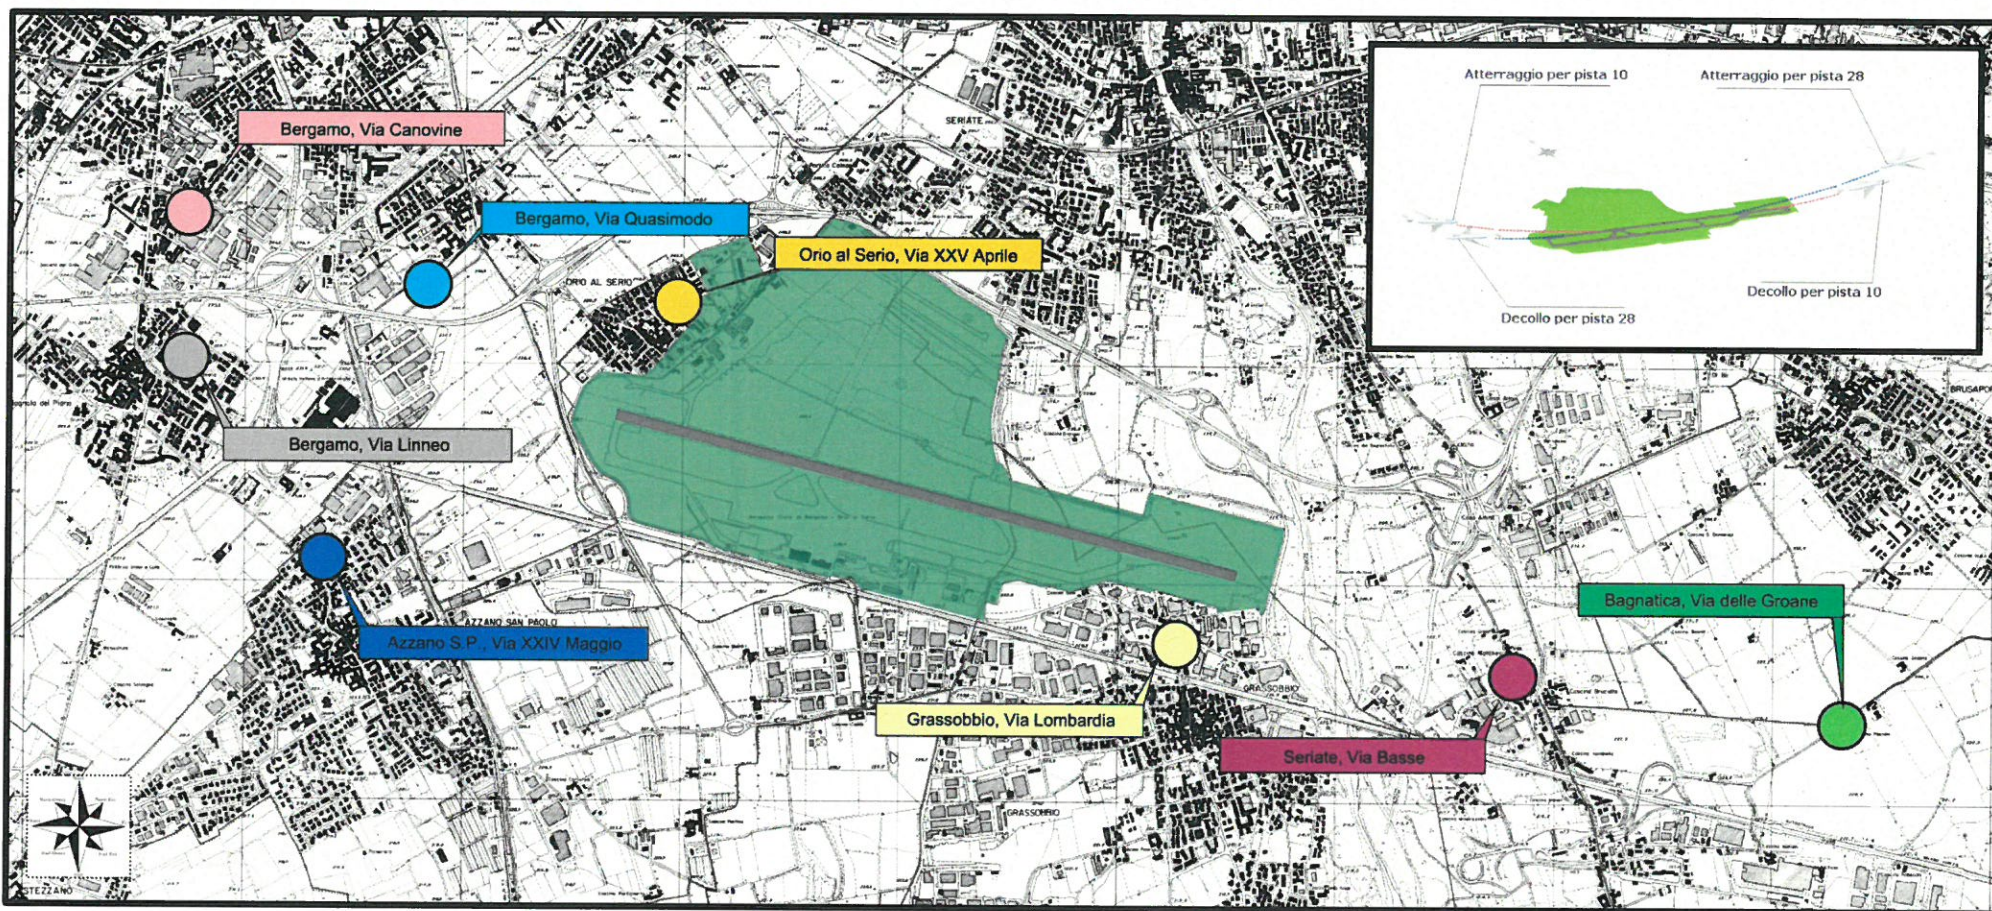
La rete di monitoraggio

Breve descrizione della rete di monitoraggio

La strumentazione delle cabine consiste in:

- Catena fonometrica con possibilità di verifica automatica della calibrazione;
- Fonometro analizzatore di ultima generazione;
- Personal Computer per acquisizione ed elaborazione dati;
- Centralina meteo per parametri meteo-climatici.

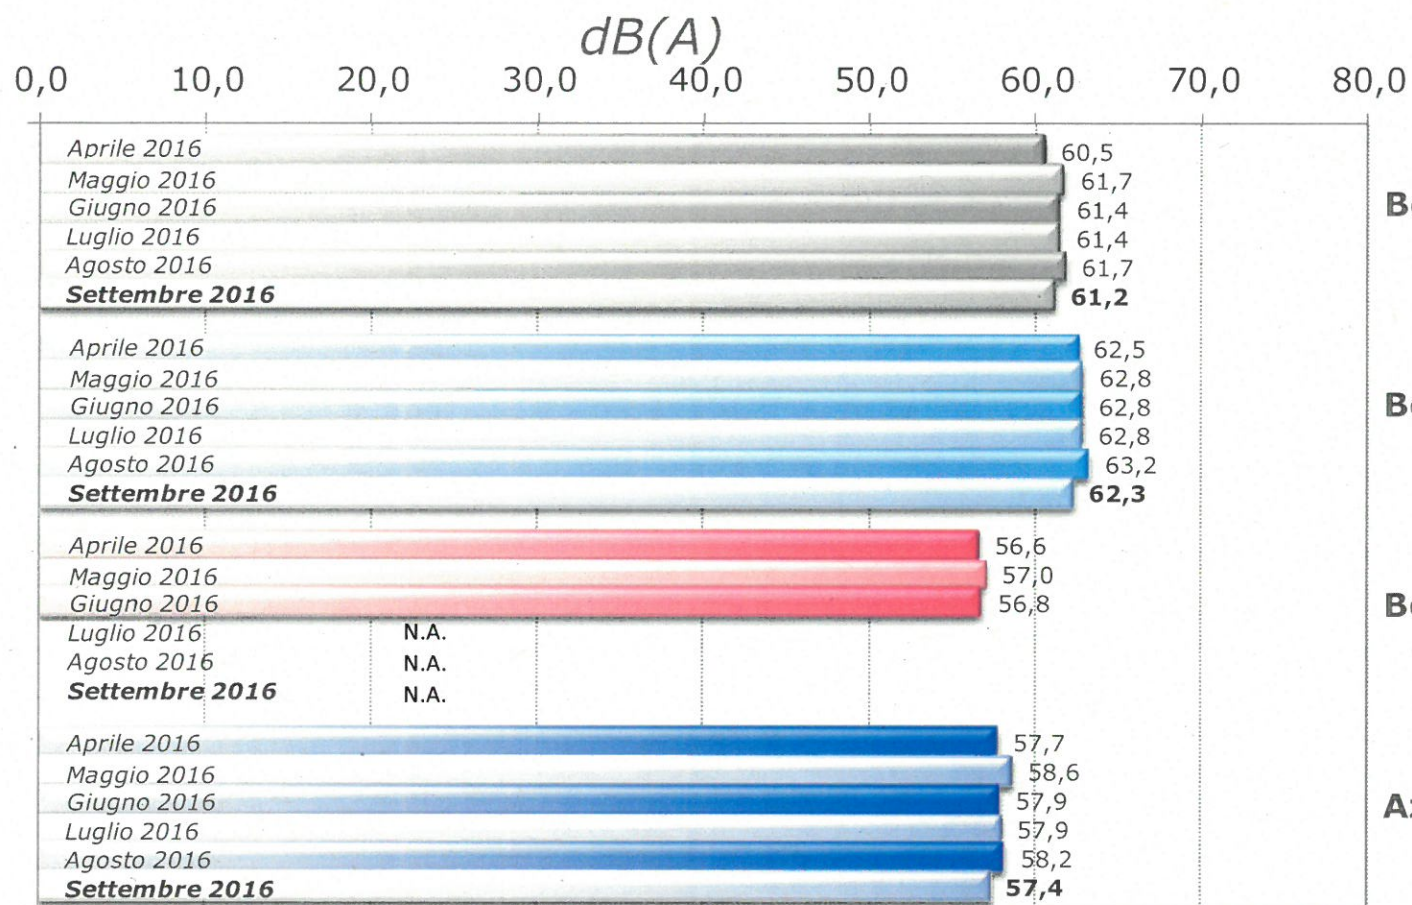
Valore medio mensile del L_{VAj}^* [dB(A)]

Bergamo - via Linneo

Bergamo - via Quasimodo

Bergamo - via Canovine

NB Dati non disponibili da luglio 2016, cfr. nota a pag. 3.

Azzano S.P. - via XXIV Maggio

* L_{VAj} : Livello di Valutazione del rumore Aeroportuale giornaliero

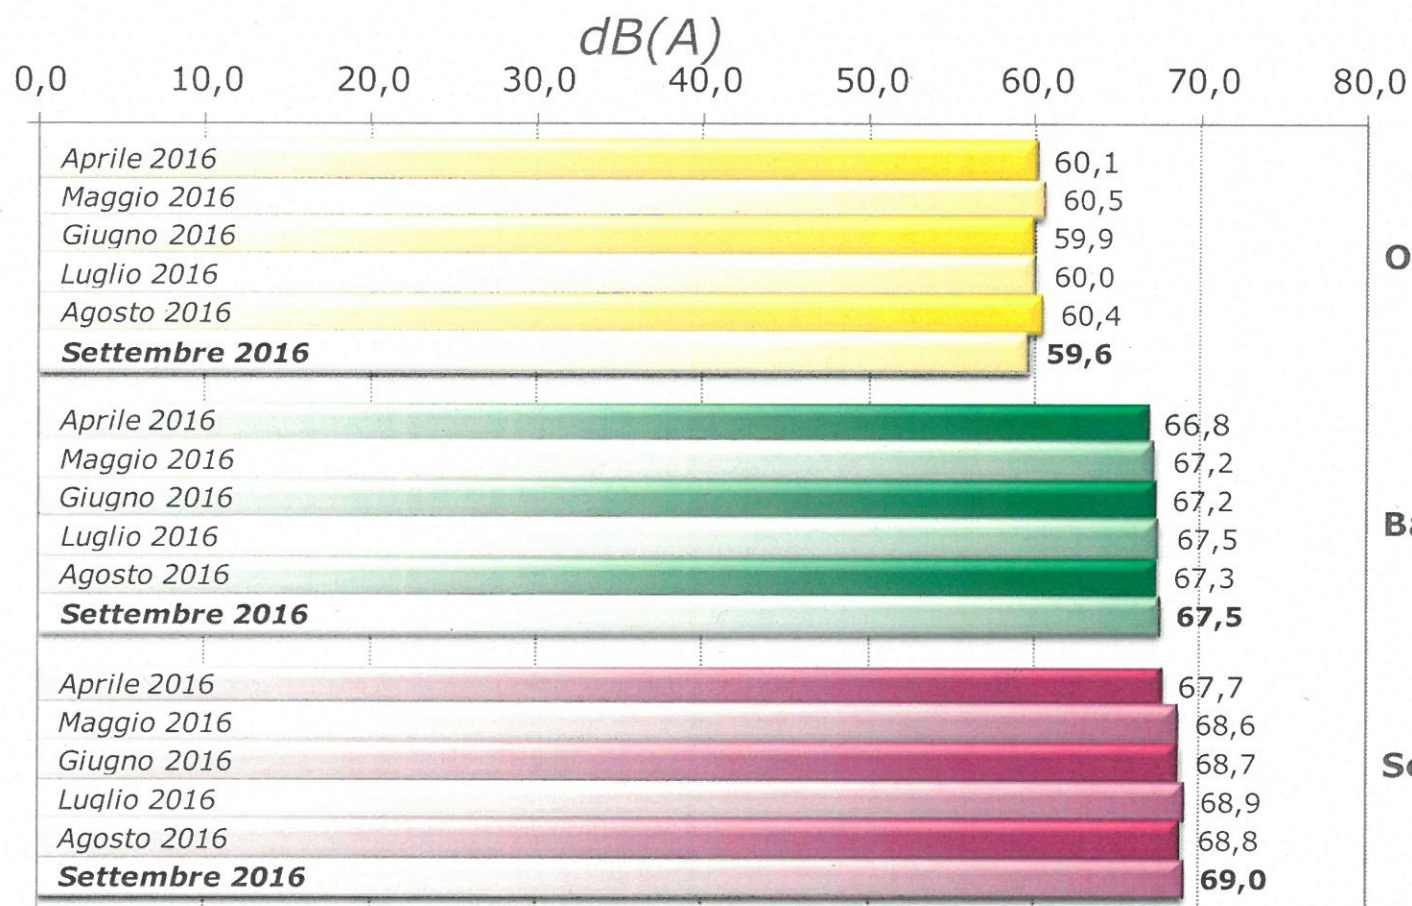
Valore medio mensile del L_{VAj}^* [dB(A)]

Orio al Serio - largo XXV Aprile

Bagnatica - via delle Groane

Seriate - via Basse

* L_{VAj} : Livello di Valutazione del rumore Aeroportuale giornaliero

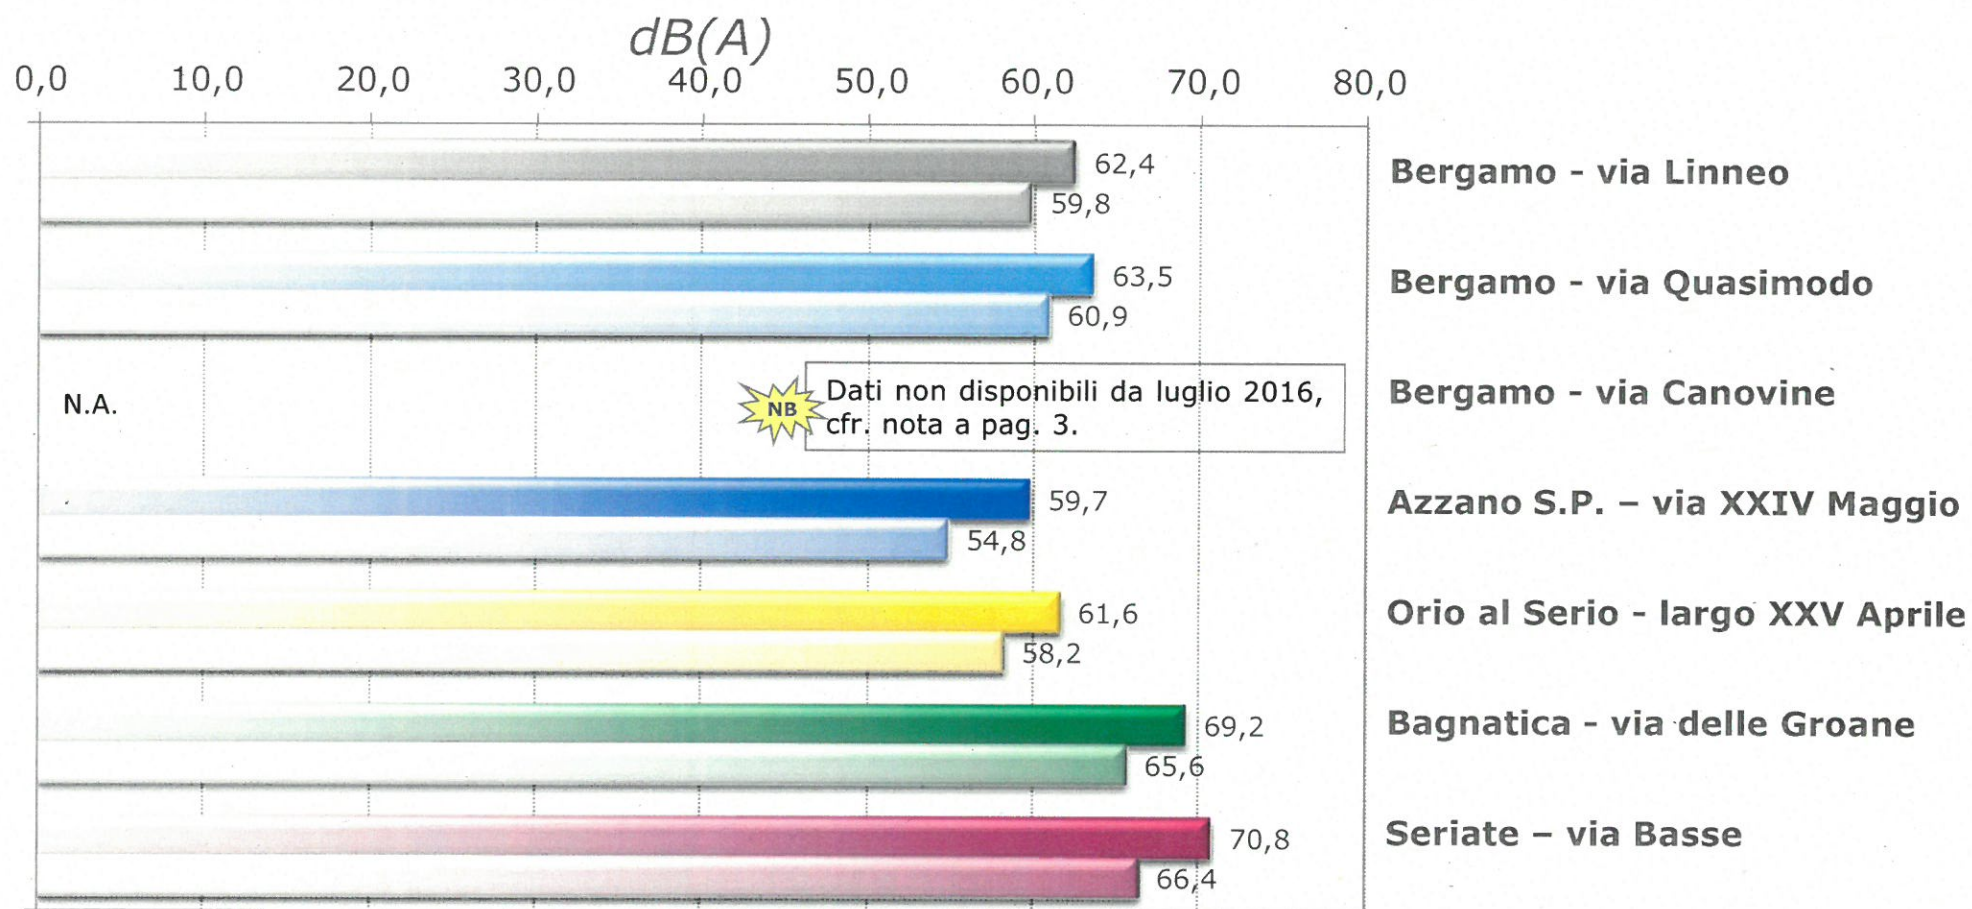
Valori massimi e minimi giornalieri del L_{VAj}^* [dB(A)] rilevati nel mese

* L_{VAj} : Livello di Valutazione del rumore Aeroportuale giornaliero

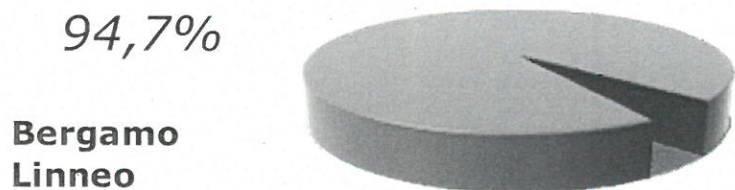
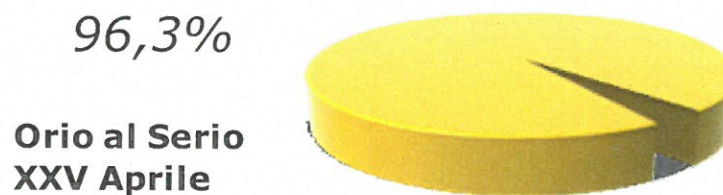
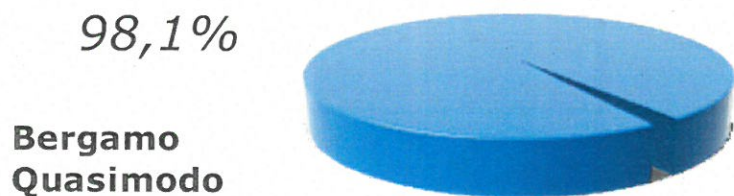
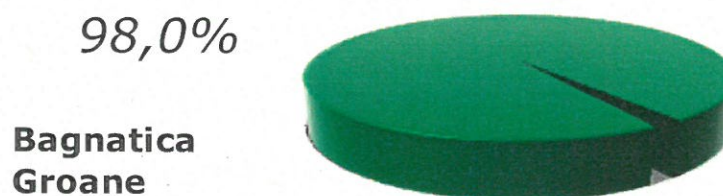
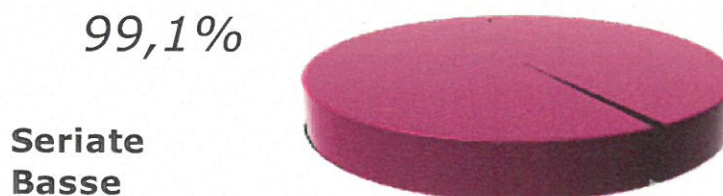
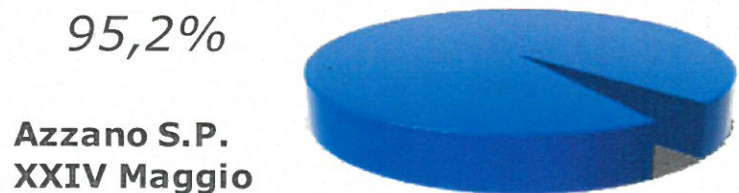
Percentuali di correlazione

Percentuale di correlazione:
rapporto tra il numero di movimenti a cui è stato associato almeno un evento sonoro ed il numero totale di movimenti relativo a ciascuna centralina

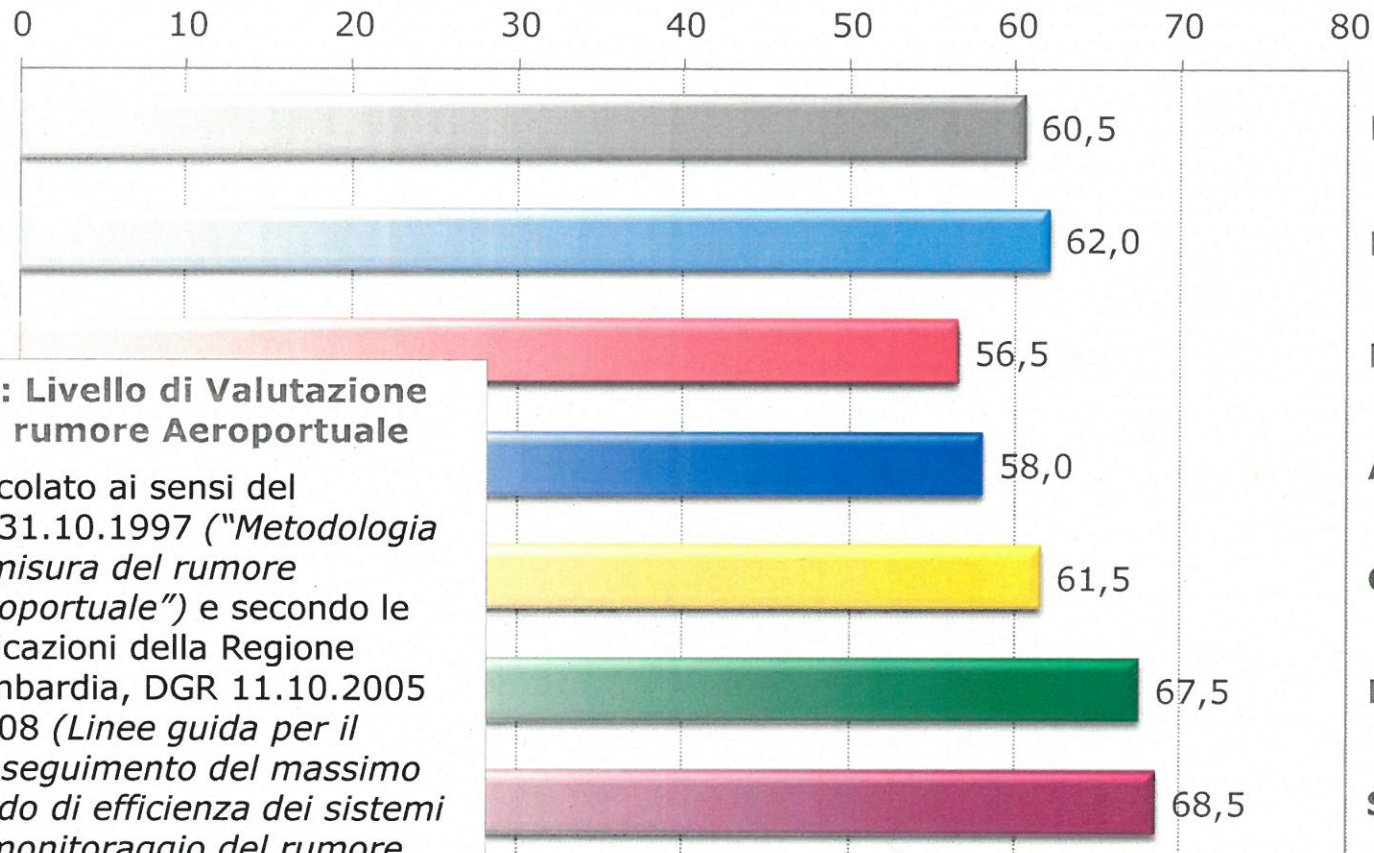
Livello di Valutazione del rumore Aeroportuale (L_{VA}) anno 2015

L_{VA} : Livello di Valutazione del rumore Aeroportuale

Calcolato ai sensi del DM31.10.1997 ("Metodologia di misura del rumore aeroportuale") e secondo le indicazioni della Regione Lombardia, DGR 11.10.2005 n.808 (Linee guida per il conseguimento del massimo grado di efficienza dei sistemi di monitoraggio del rumore aeroportuale in Lombardia).

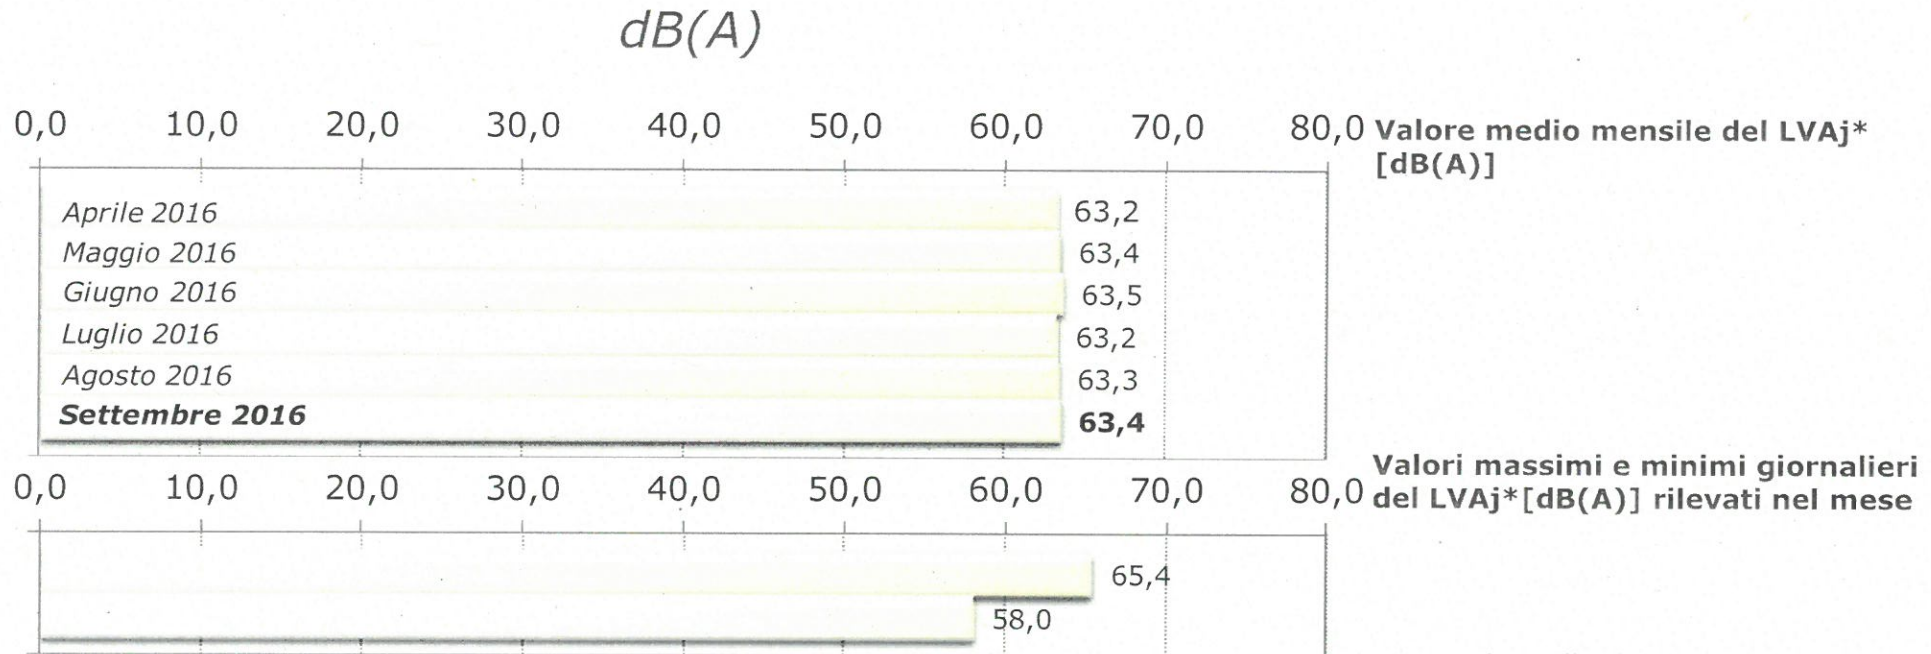
Centralina di monitoraggio di Grassobbio

* Livello di Valutazione del rumore Aeroportuale giornaliero

La cabina è stata installata a settembre 2009 ad opera di SACBO ed è situata presso il bacino di accumulo dell'acquedotto di Grassobbio, in zona prevalentemente industriale.

Sensibilità prevalente operazioni aeree:
- Decolli da pista 10

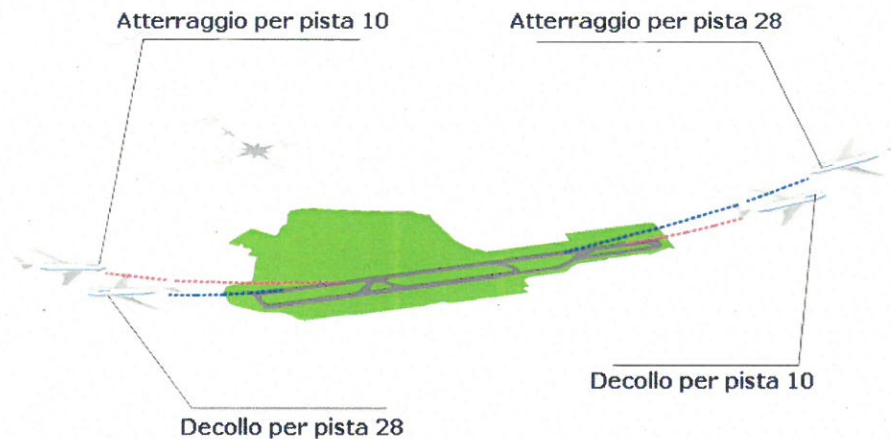
Distribuzione della movimentazione

tot. movimenti	A28	D28	A10	D10
7.227	49,3%	37,7%	0,9%	12,1%
